BAKALÁŘSKÁ PRÁCE

Krajinářská architektura

VNITROBLOK CHABAŘOVICKÁ - KLID

Bakalářská práce: Vnitroblok Chabařovická - Klid
Místo stavby: Vnitroblok mezi ulicemi Chabařovická, Střekovská a Tanvaldská, Praha 8 – Kobylisy

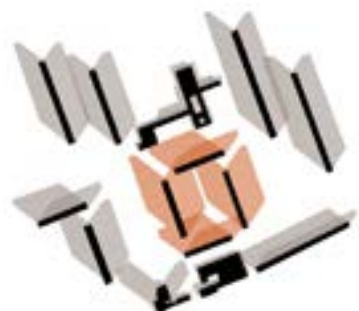
Zastínění 21. března v 8:00, 12:00 a 17:00 hodin.

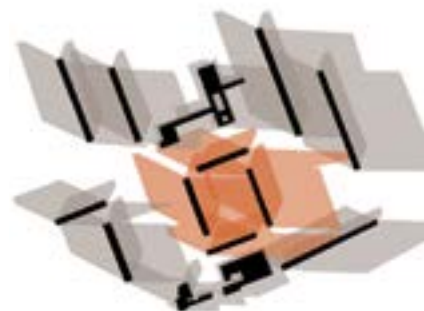
Zastínění 23. září v 8:00, 12:00 a 17:00 hodin.

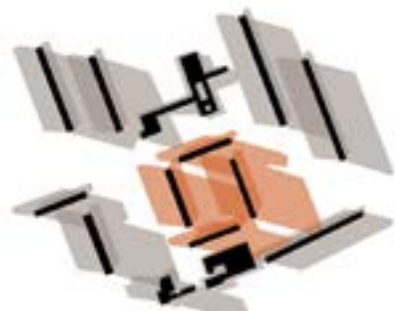
Zastínění 21. června v 8:00, 12:00 a 17:00 hodin.

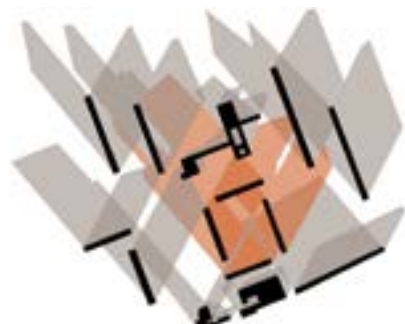
Zastínění 21. prosince v 8:00, 12:00 a 17:00 hodin.
