BAKALÁŘSKÁ PRÁCE

Krajinářská architektura

Bakalářská práce: Vnitroblok Chabařovická - Klid

Bakalářská práce: Vnitroblok Chabařovická - Klid
Místo stavby: Vnitroblok mezi ulicemi Chabařovická, Střekovská a Tanvaldská, Praha 8 – Kobylisy

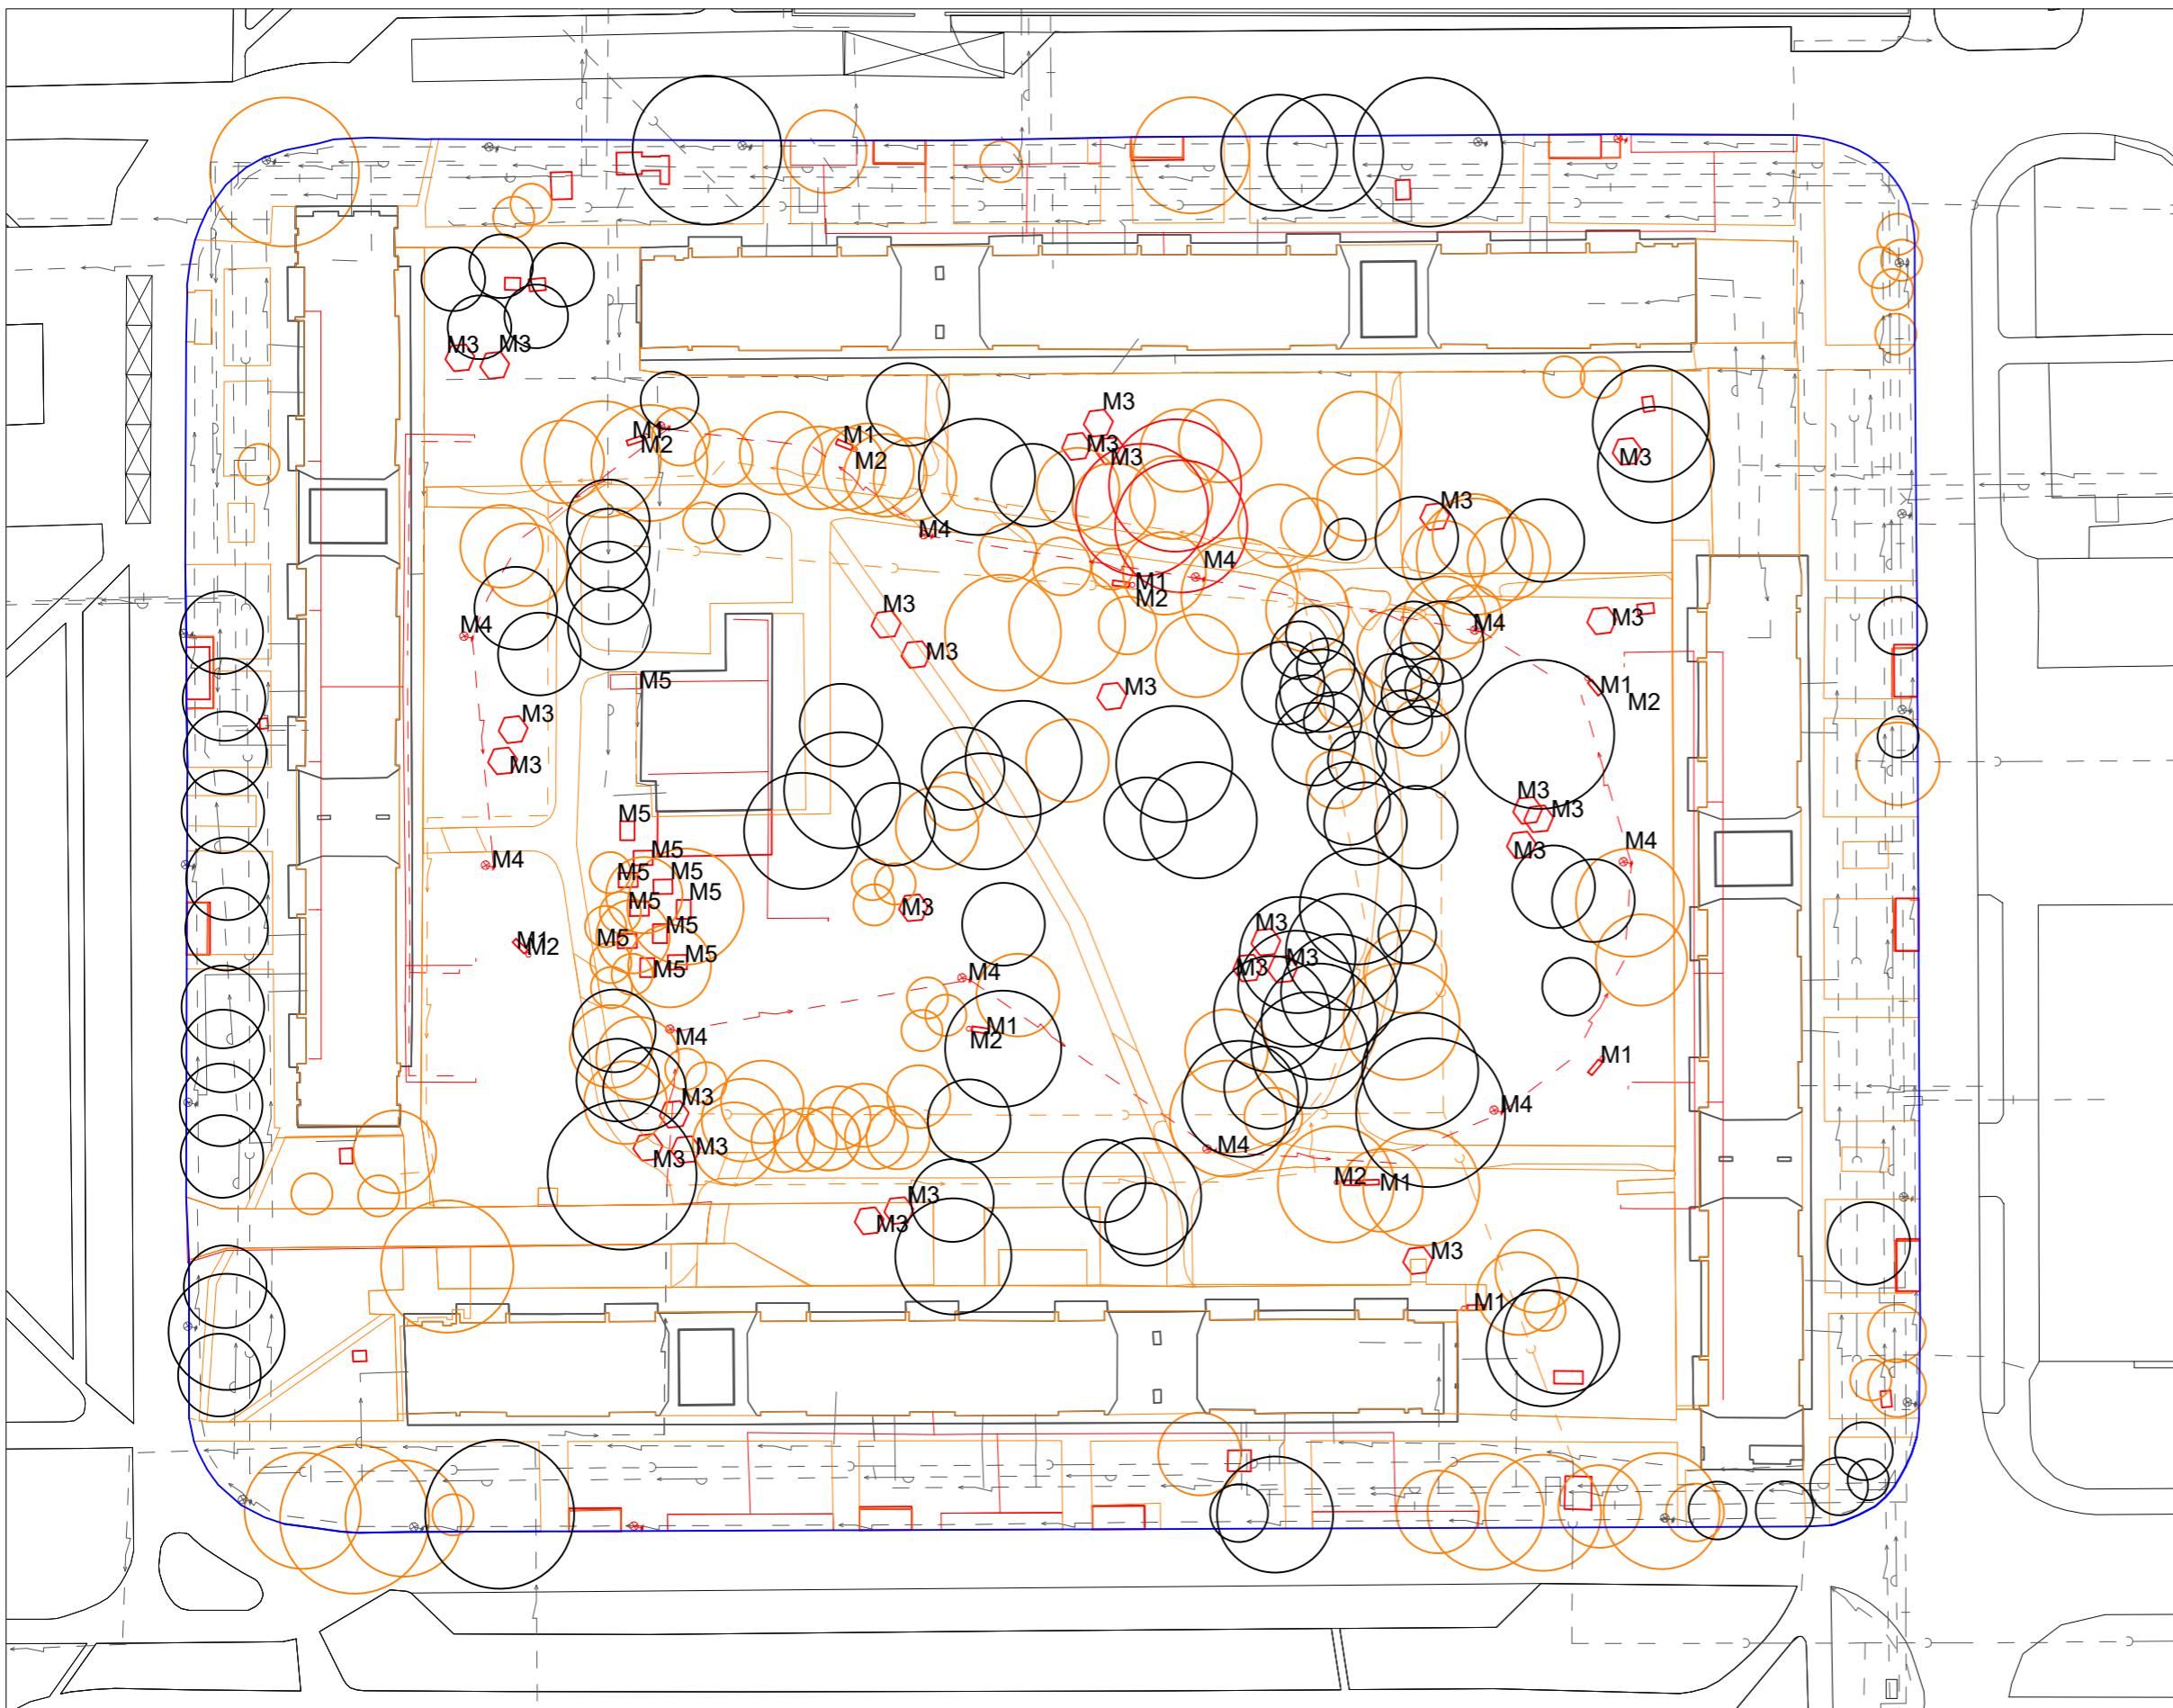
- SLABOPROUD
- SILNOPROUD
- NÁVRH SILNOPROUD
- ODSTRANĚNÍ SILNOPROUD
- VODVOD
- TEPLOVOD
- PLYNOVOD
- DEŠŤOVÁ KANALIZACE
- ODSTRANĚNÍ DEŠŤOVÉ KANALIZACE
- NÁVRH DEŠŤOVÉ KANALIZACE
- KANALIZACE

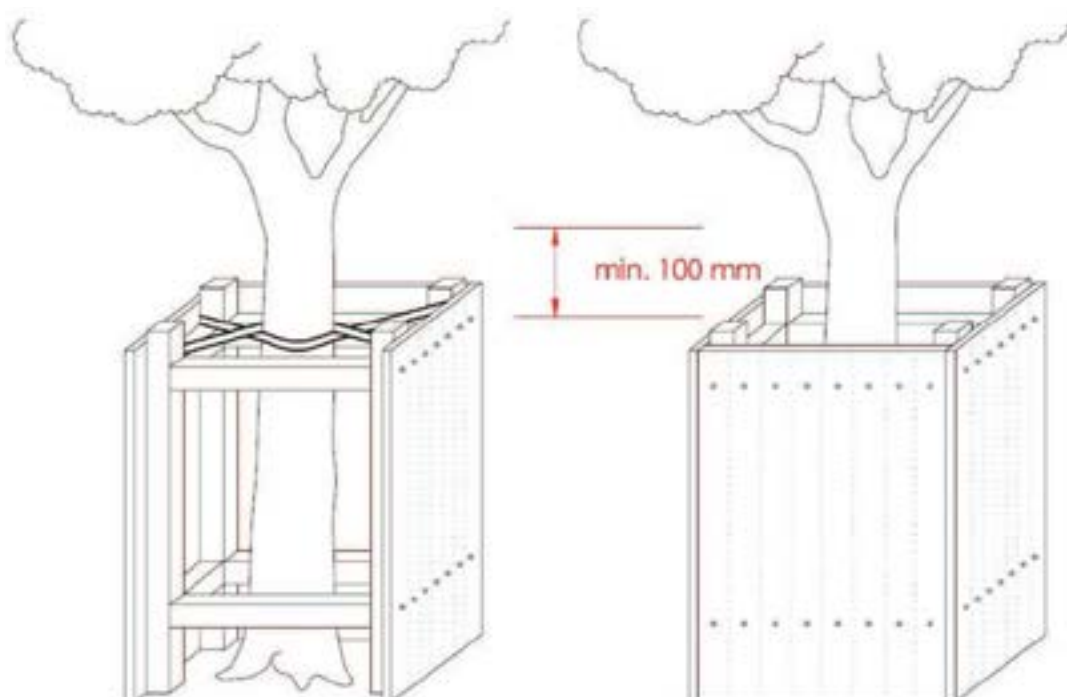
U stromů v místě provádění stavby bude chráněna plocha kořenového systému stromu instalováním bednění dle ČSN 83 9061 viz obr. 1. Větve zamezující bezproblémový pohyb na staveništi budou odborně vyvázány.

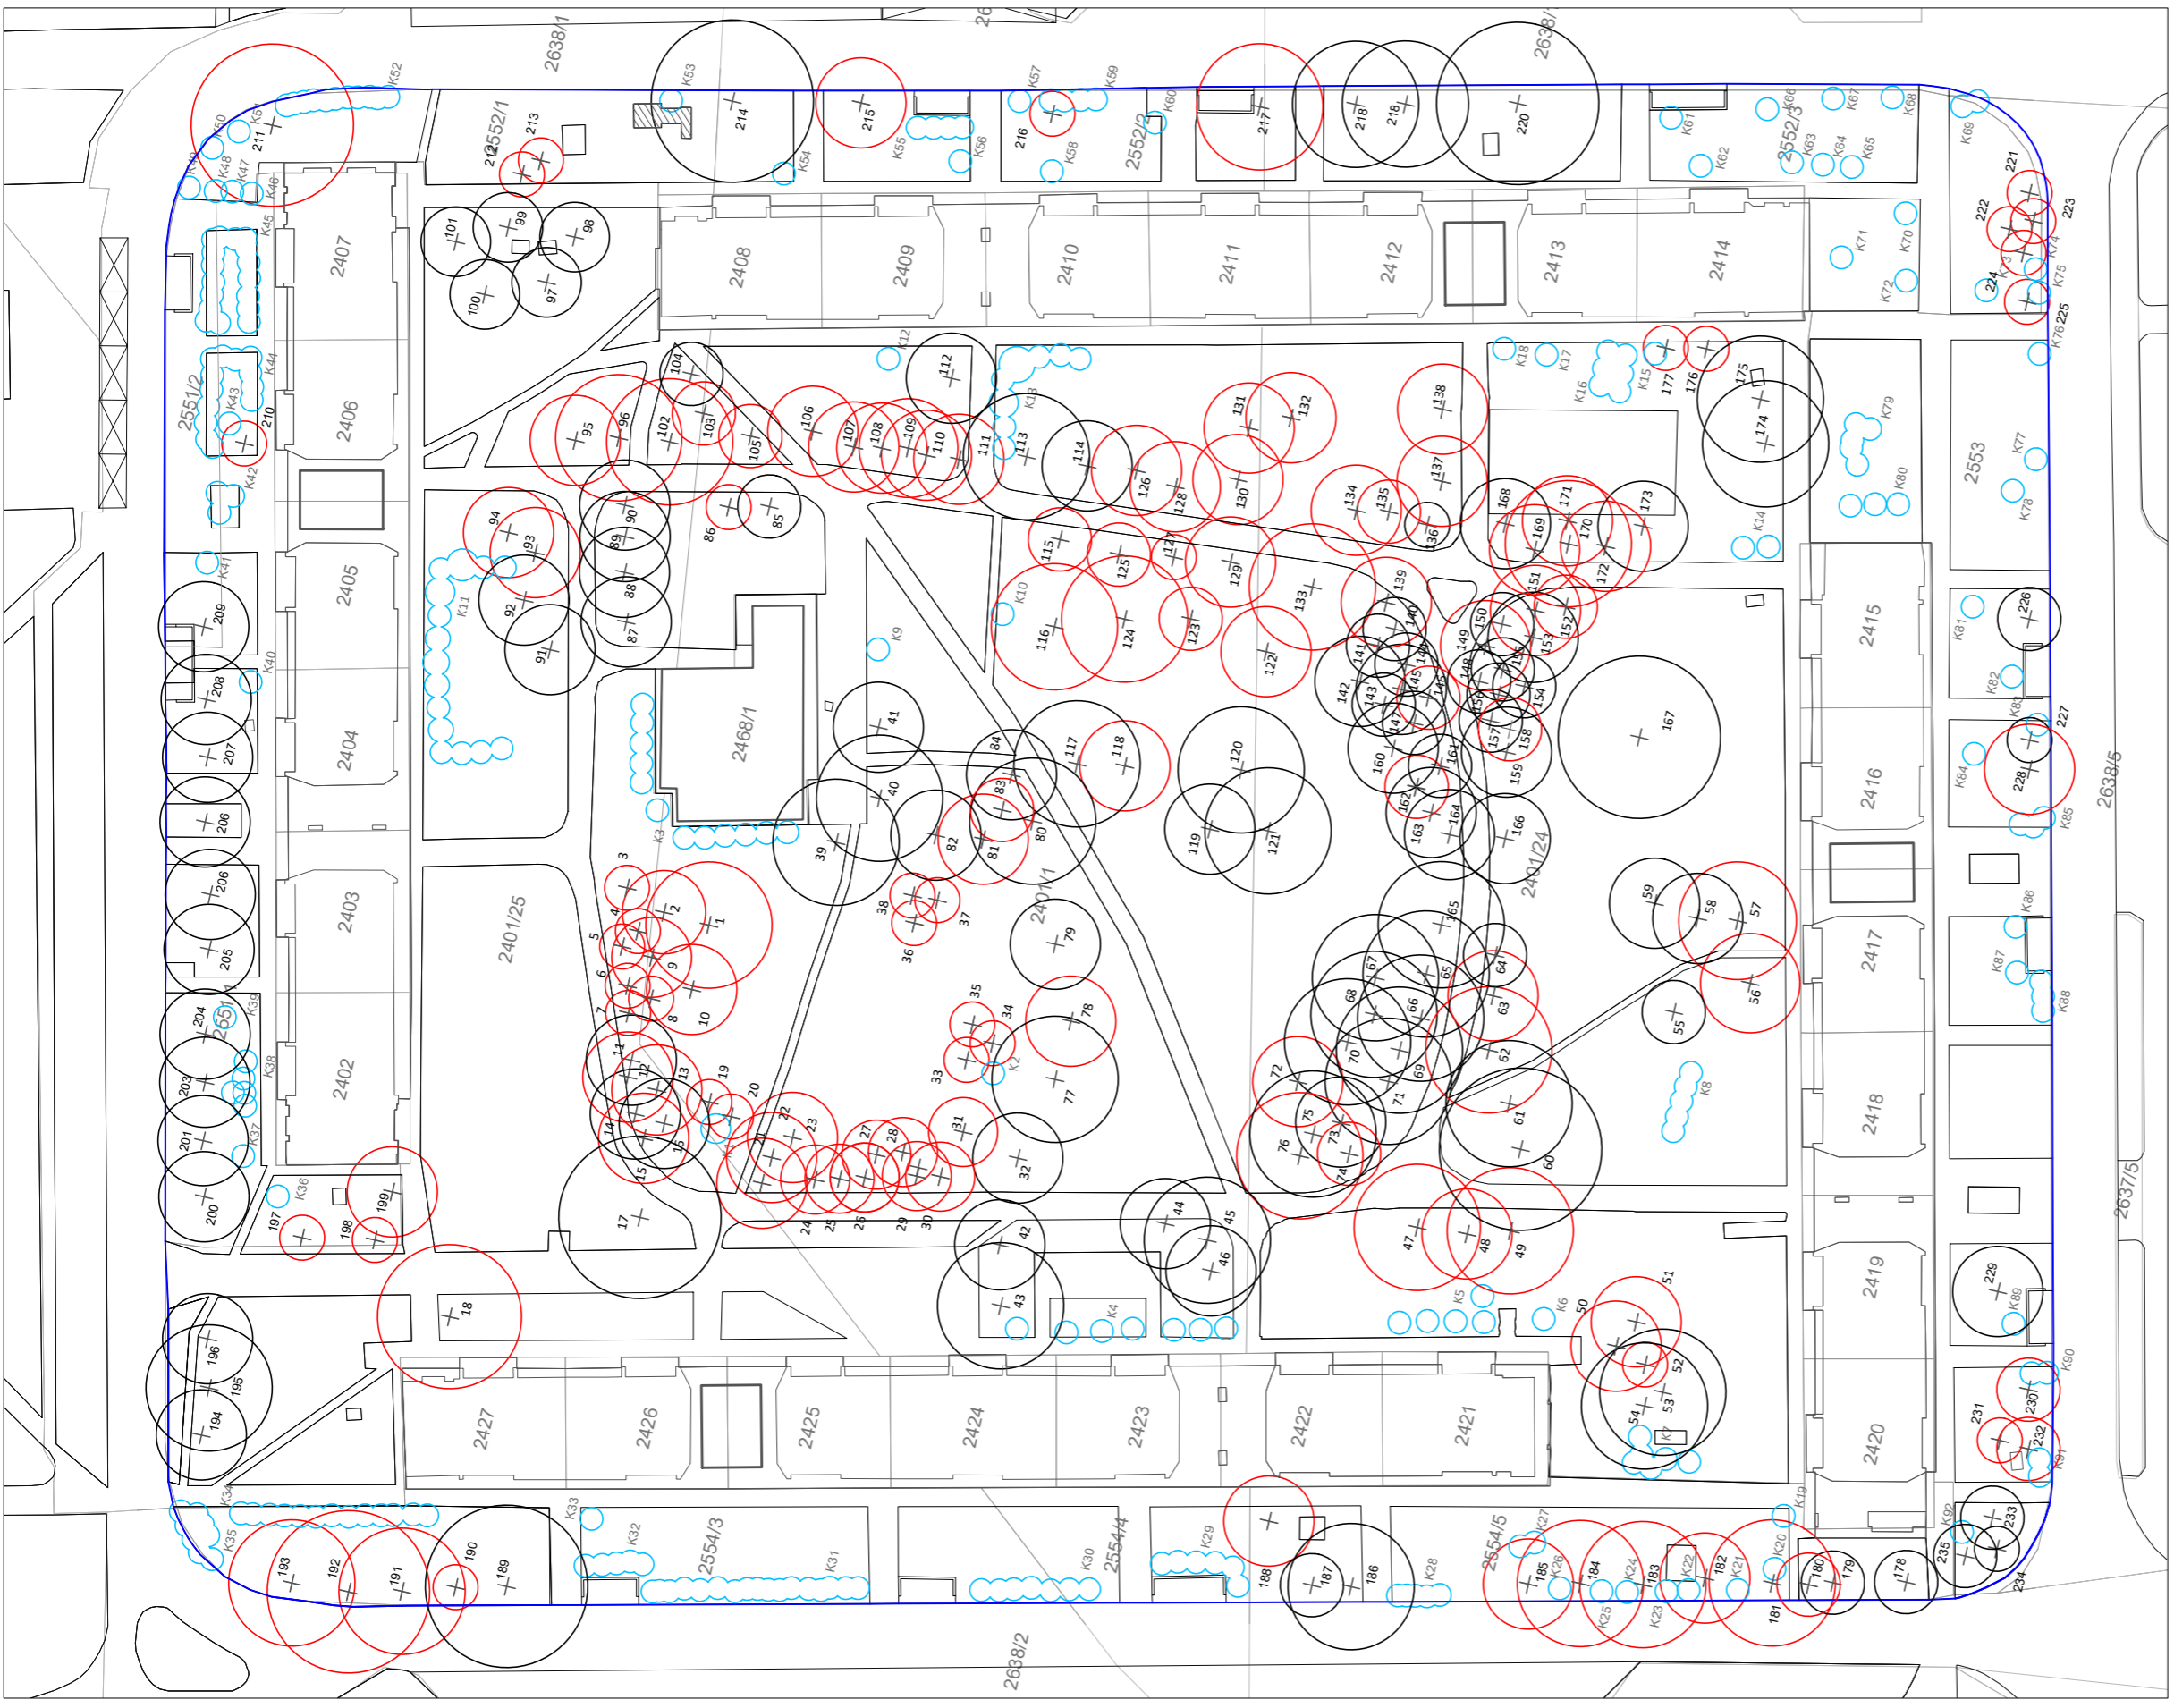
- HRANICE ŘEŠENÉHO ÚZEMÍ
- ⊕ KÁČENÉ STROMY - 127
- ⊕ PONECHANÉ STROMY
- ODSTRAŇOVANÉ KEŘE - 92 ks

Při výstavbě bude nejdříve provedeno kácené stromů a odstranění dřevin, aby vznikl prostor pro zařízení staveniště a samotnou stavbu. Asanace dřevin dle inventarizace, která musí proběhnout v době vegetačního klidu a to konkrétně od 1. Října, do 31. Března. Odstraňování vegetace se řídí zákonem č. 114/1992 Sb. Asanace dřevin proběhne dle výkresu D.01.1.

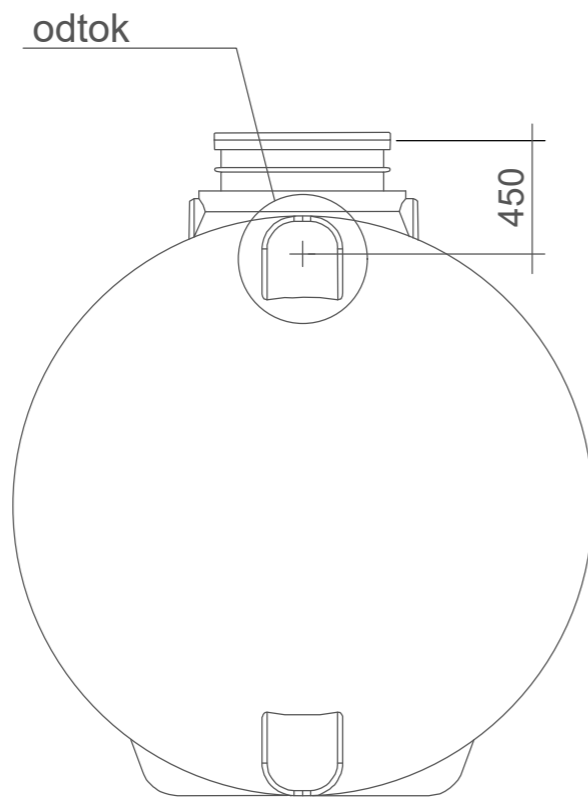
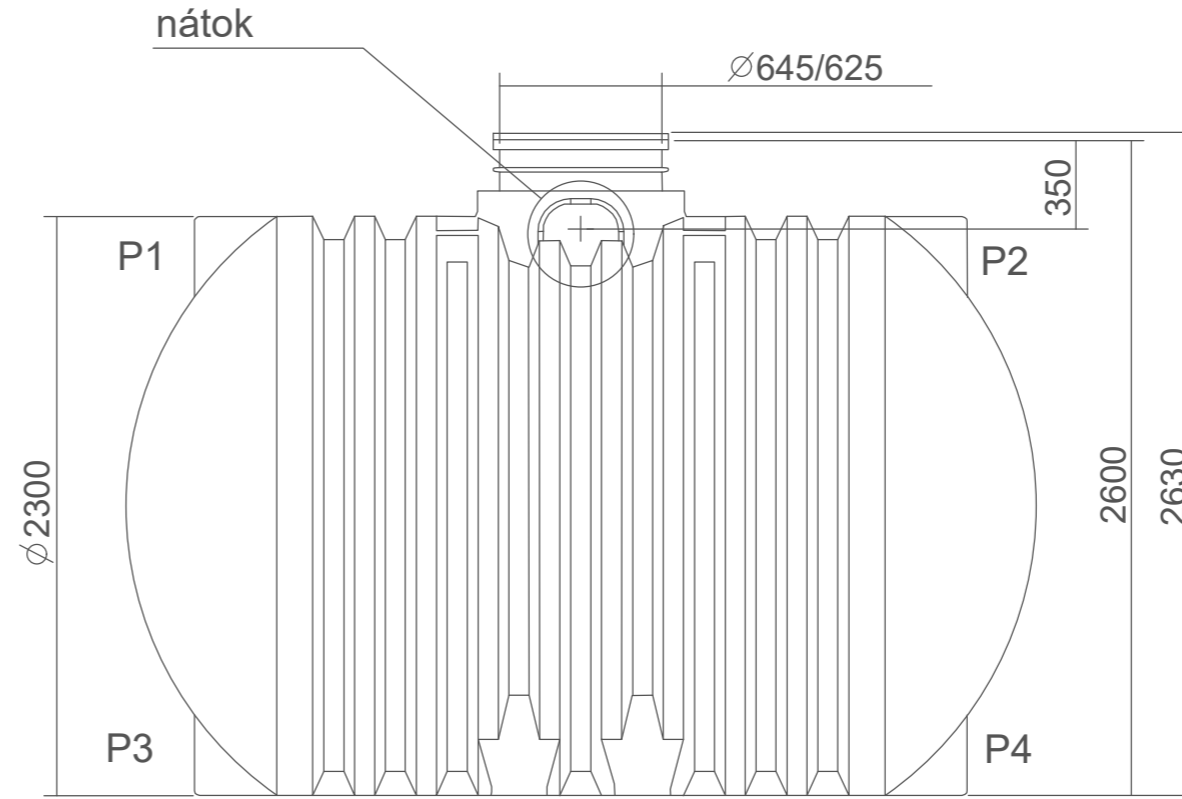
Detail - řez akumulční nádrží AQUAstay XXI - 1200 I

možné umístění odtoku: P1, P2, P3, P4
možné umístění nátoku: P5, P6

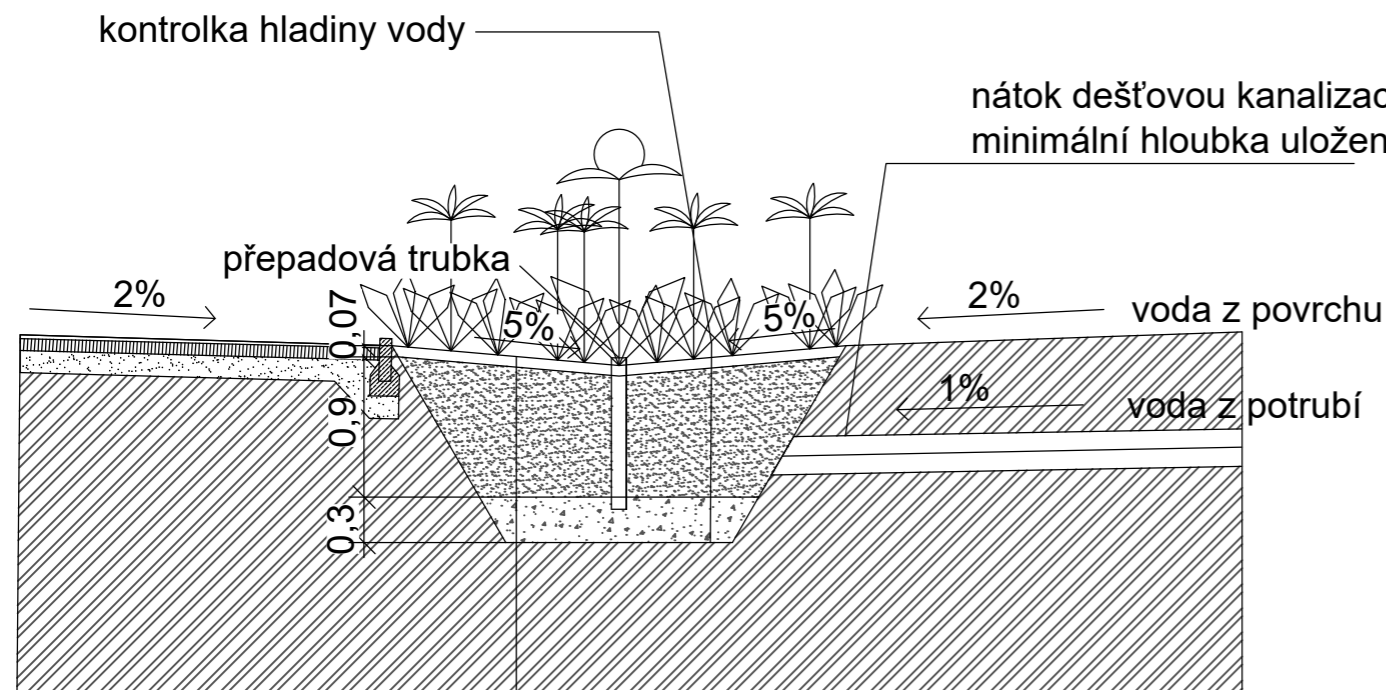
Dešťový záhon - šíře 3 m

prohlubeň terénu s maximální hladinou
vody 50 cm

- výsadby
- vrstva štěrkového mulče 7cm
- drcené kamenivo frakce 0/4, 25% kompostu a biouhlu v poměru 1:1
- geotextilie
- štěrková drenáž, frakce 32/63;3
- geotextilie

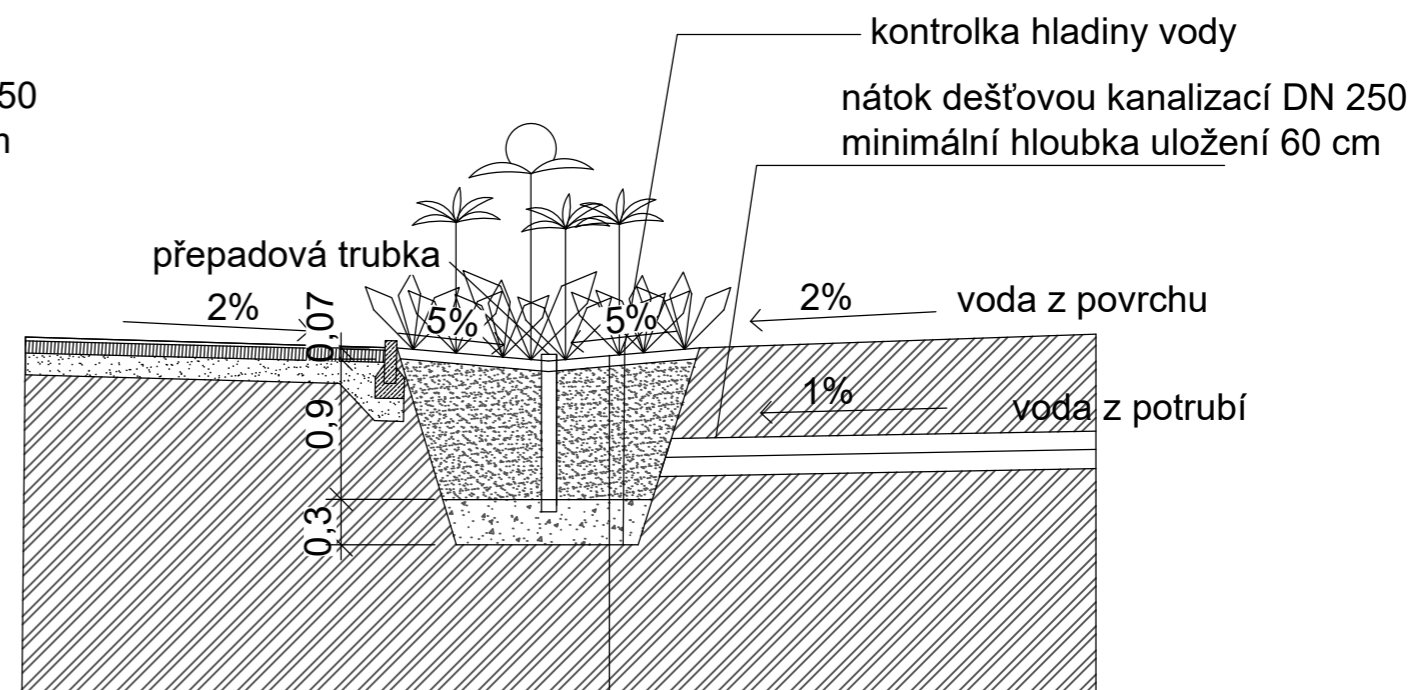
Dešťový záhon - šíře 2 m

- výsadby
- vrstva štěrkového mulče 7cm
- drcené kamenivo frakce 0/4, 25% kompostu a biouhlu v poměru 1:1
- geotextilie
- štěrková drenáž, frakce 32/63;3
- geotextilie

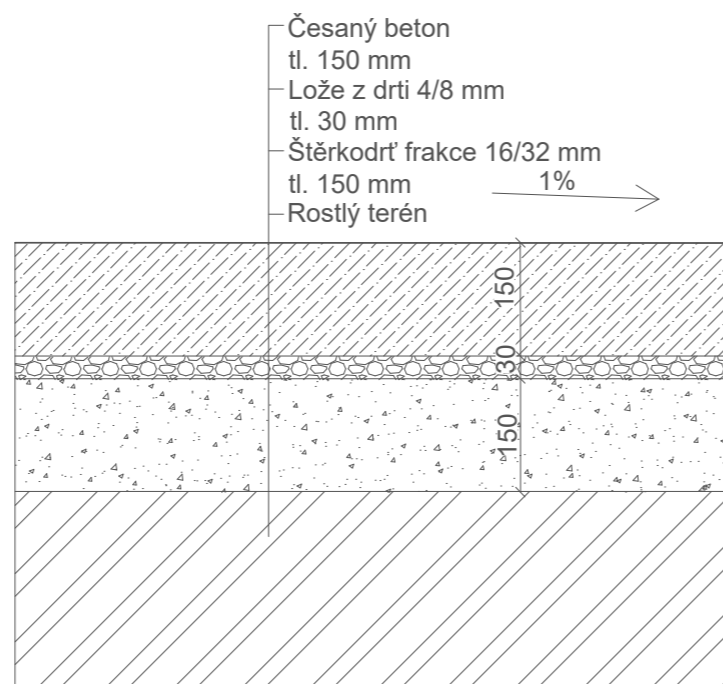
P1 Česaný beton
1:10

P1
 Česaný beton
 tl. 150 mm
 Netříděná výsyпка 0/32 mm
 tl. 250 mm
 Rostlý terén

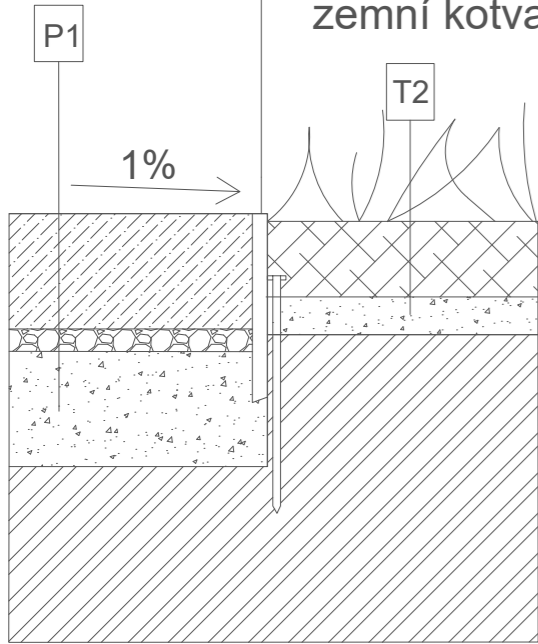
1 Styk : česaný beton, parkový trávník
1:10

Ocelový pás 80x6mm se zemní kotvou Ø 10 mm - 300 mm délka
zemní kotva každých 0,5 m

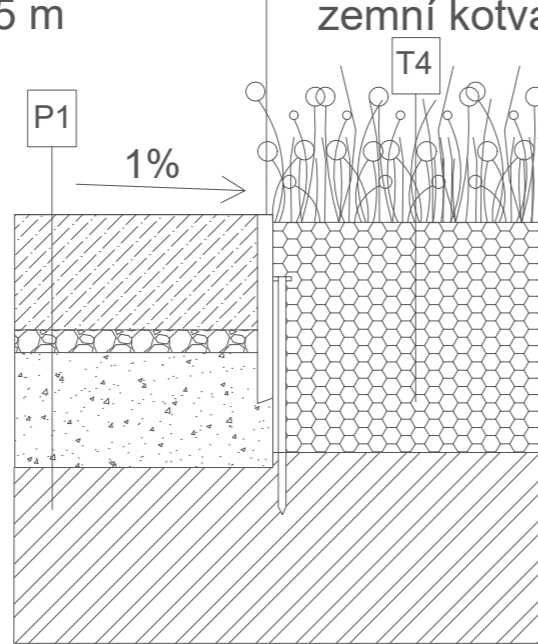
2 Styk: česaný beton, květnatá louka
1:10

Ocelový pás 80x6mm se zemní kotvou Ø 10 mm - 300 mm délka
zemní kotva každých 0,5 m

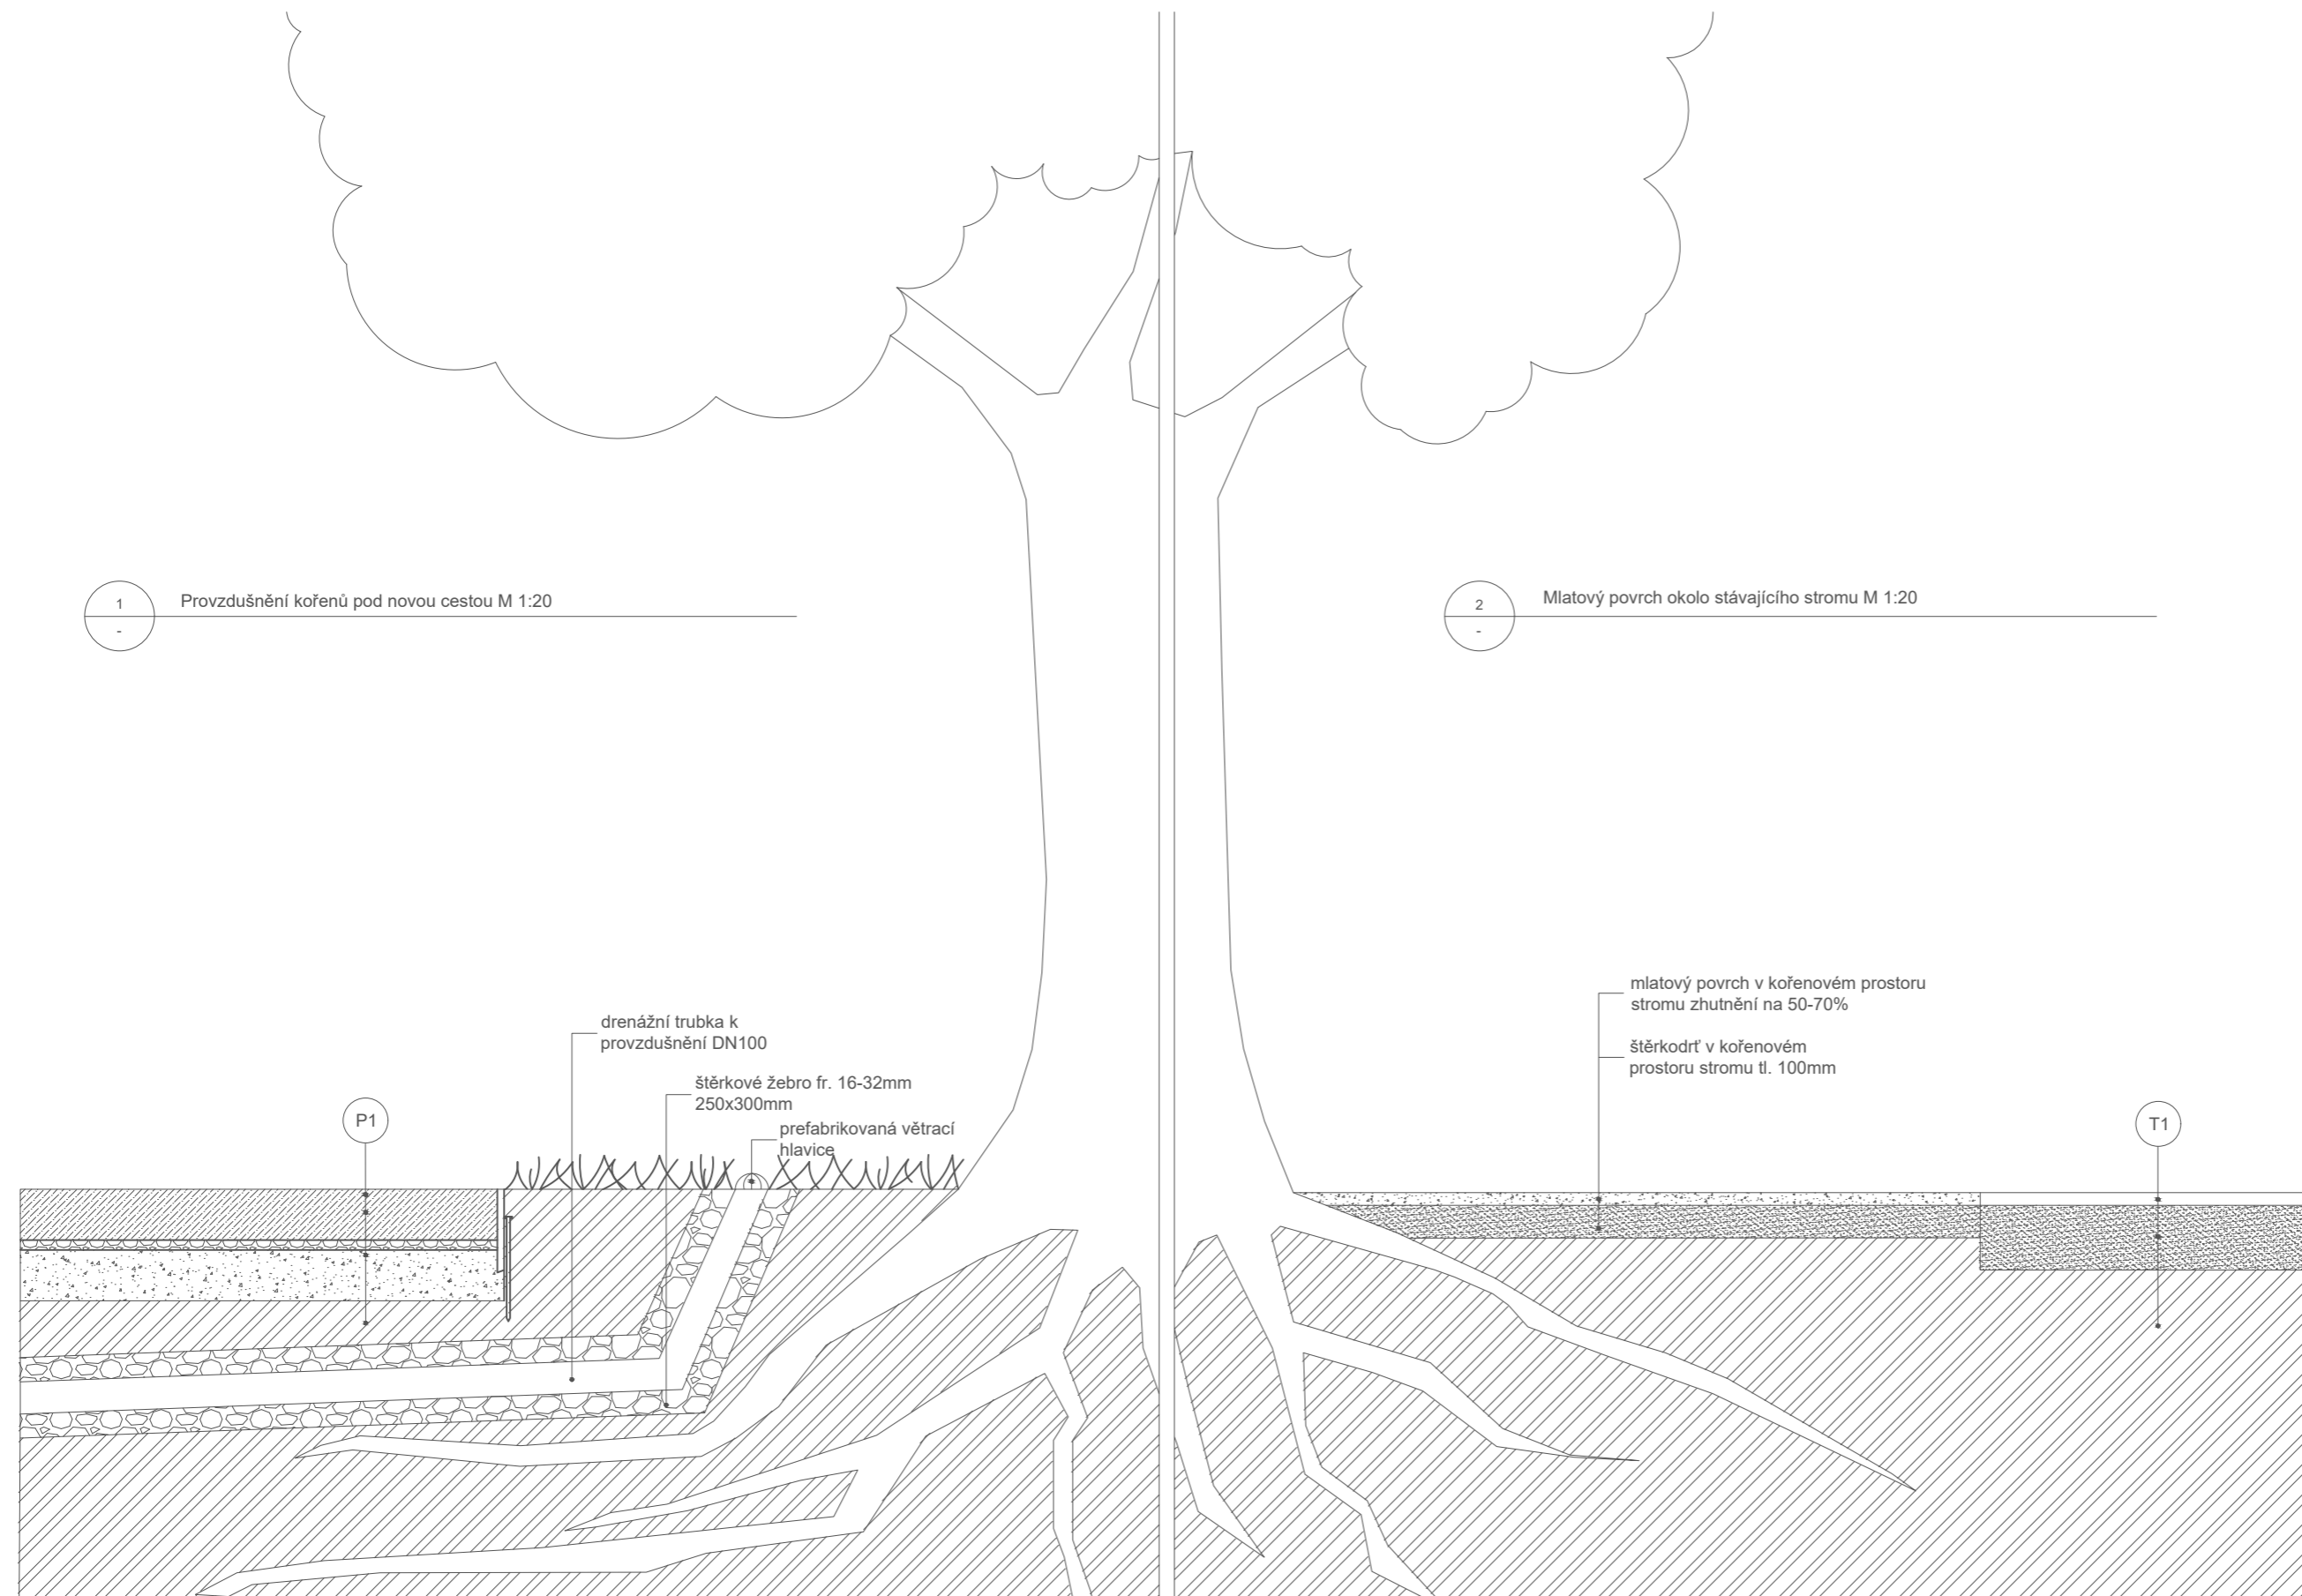
1 Provzdušnění kořenů pod novou cestou M 1:20

2 Mlatový povrch okolo stávajícího stromu M 1:20

T1
 Mlatová vrstva
 tl. 40 mm
 Netříděná výsyпка 0/32 mm
 tl. 250 mm
 Rostlý terén

mlatový povrch v kořenovém prostoru
 stromu zhutnění na 50-70%
 štěrkokodř v kořenovém
 prostoru stromu tl. 100mm

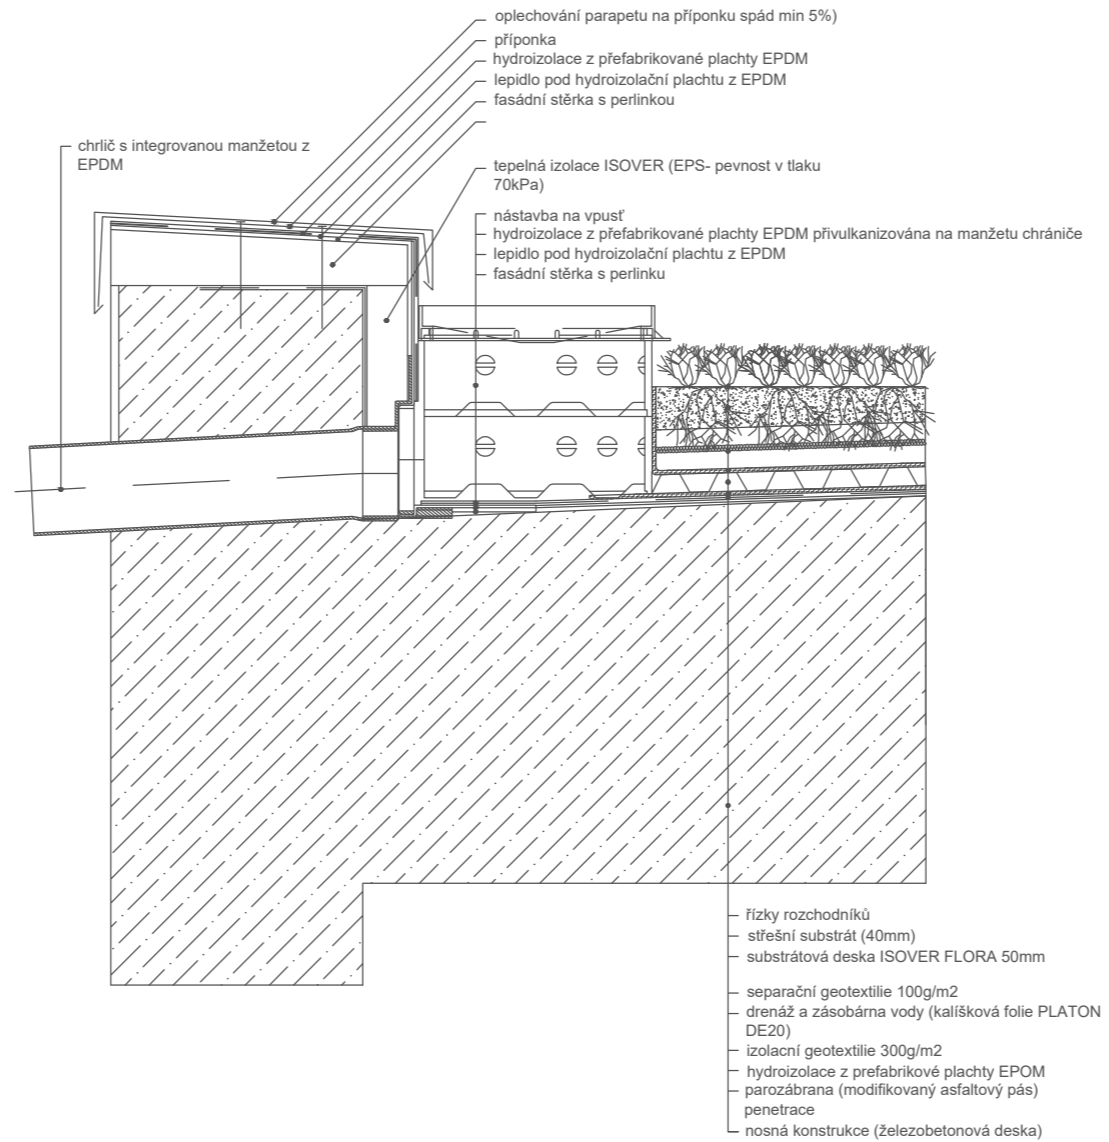
detail atiky dvouvrstvé zelené ploché střechy (%) s extenzivní zelení a s boční vpusť
