## 2. ČÁST - VLASTNÍ BAKALÁŘSKÁ PRÁCE

a) Nová stavba nebo změna dokončené stavby  
Revitalizace veřejného prostranství.

**Bakalářská práce**  
**Revitalizace vnitrobloku Chabařovická - Obráz**

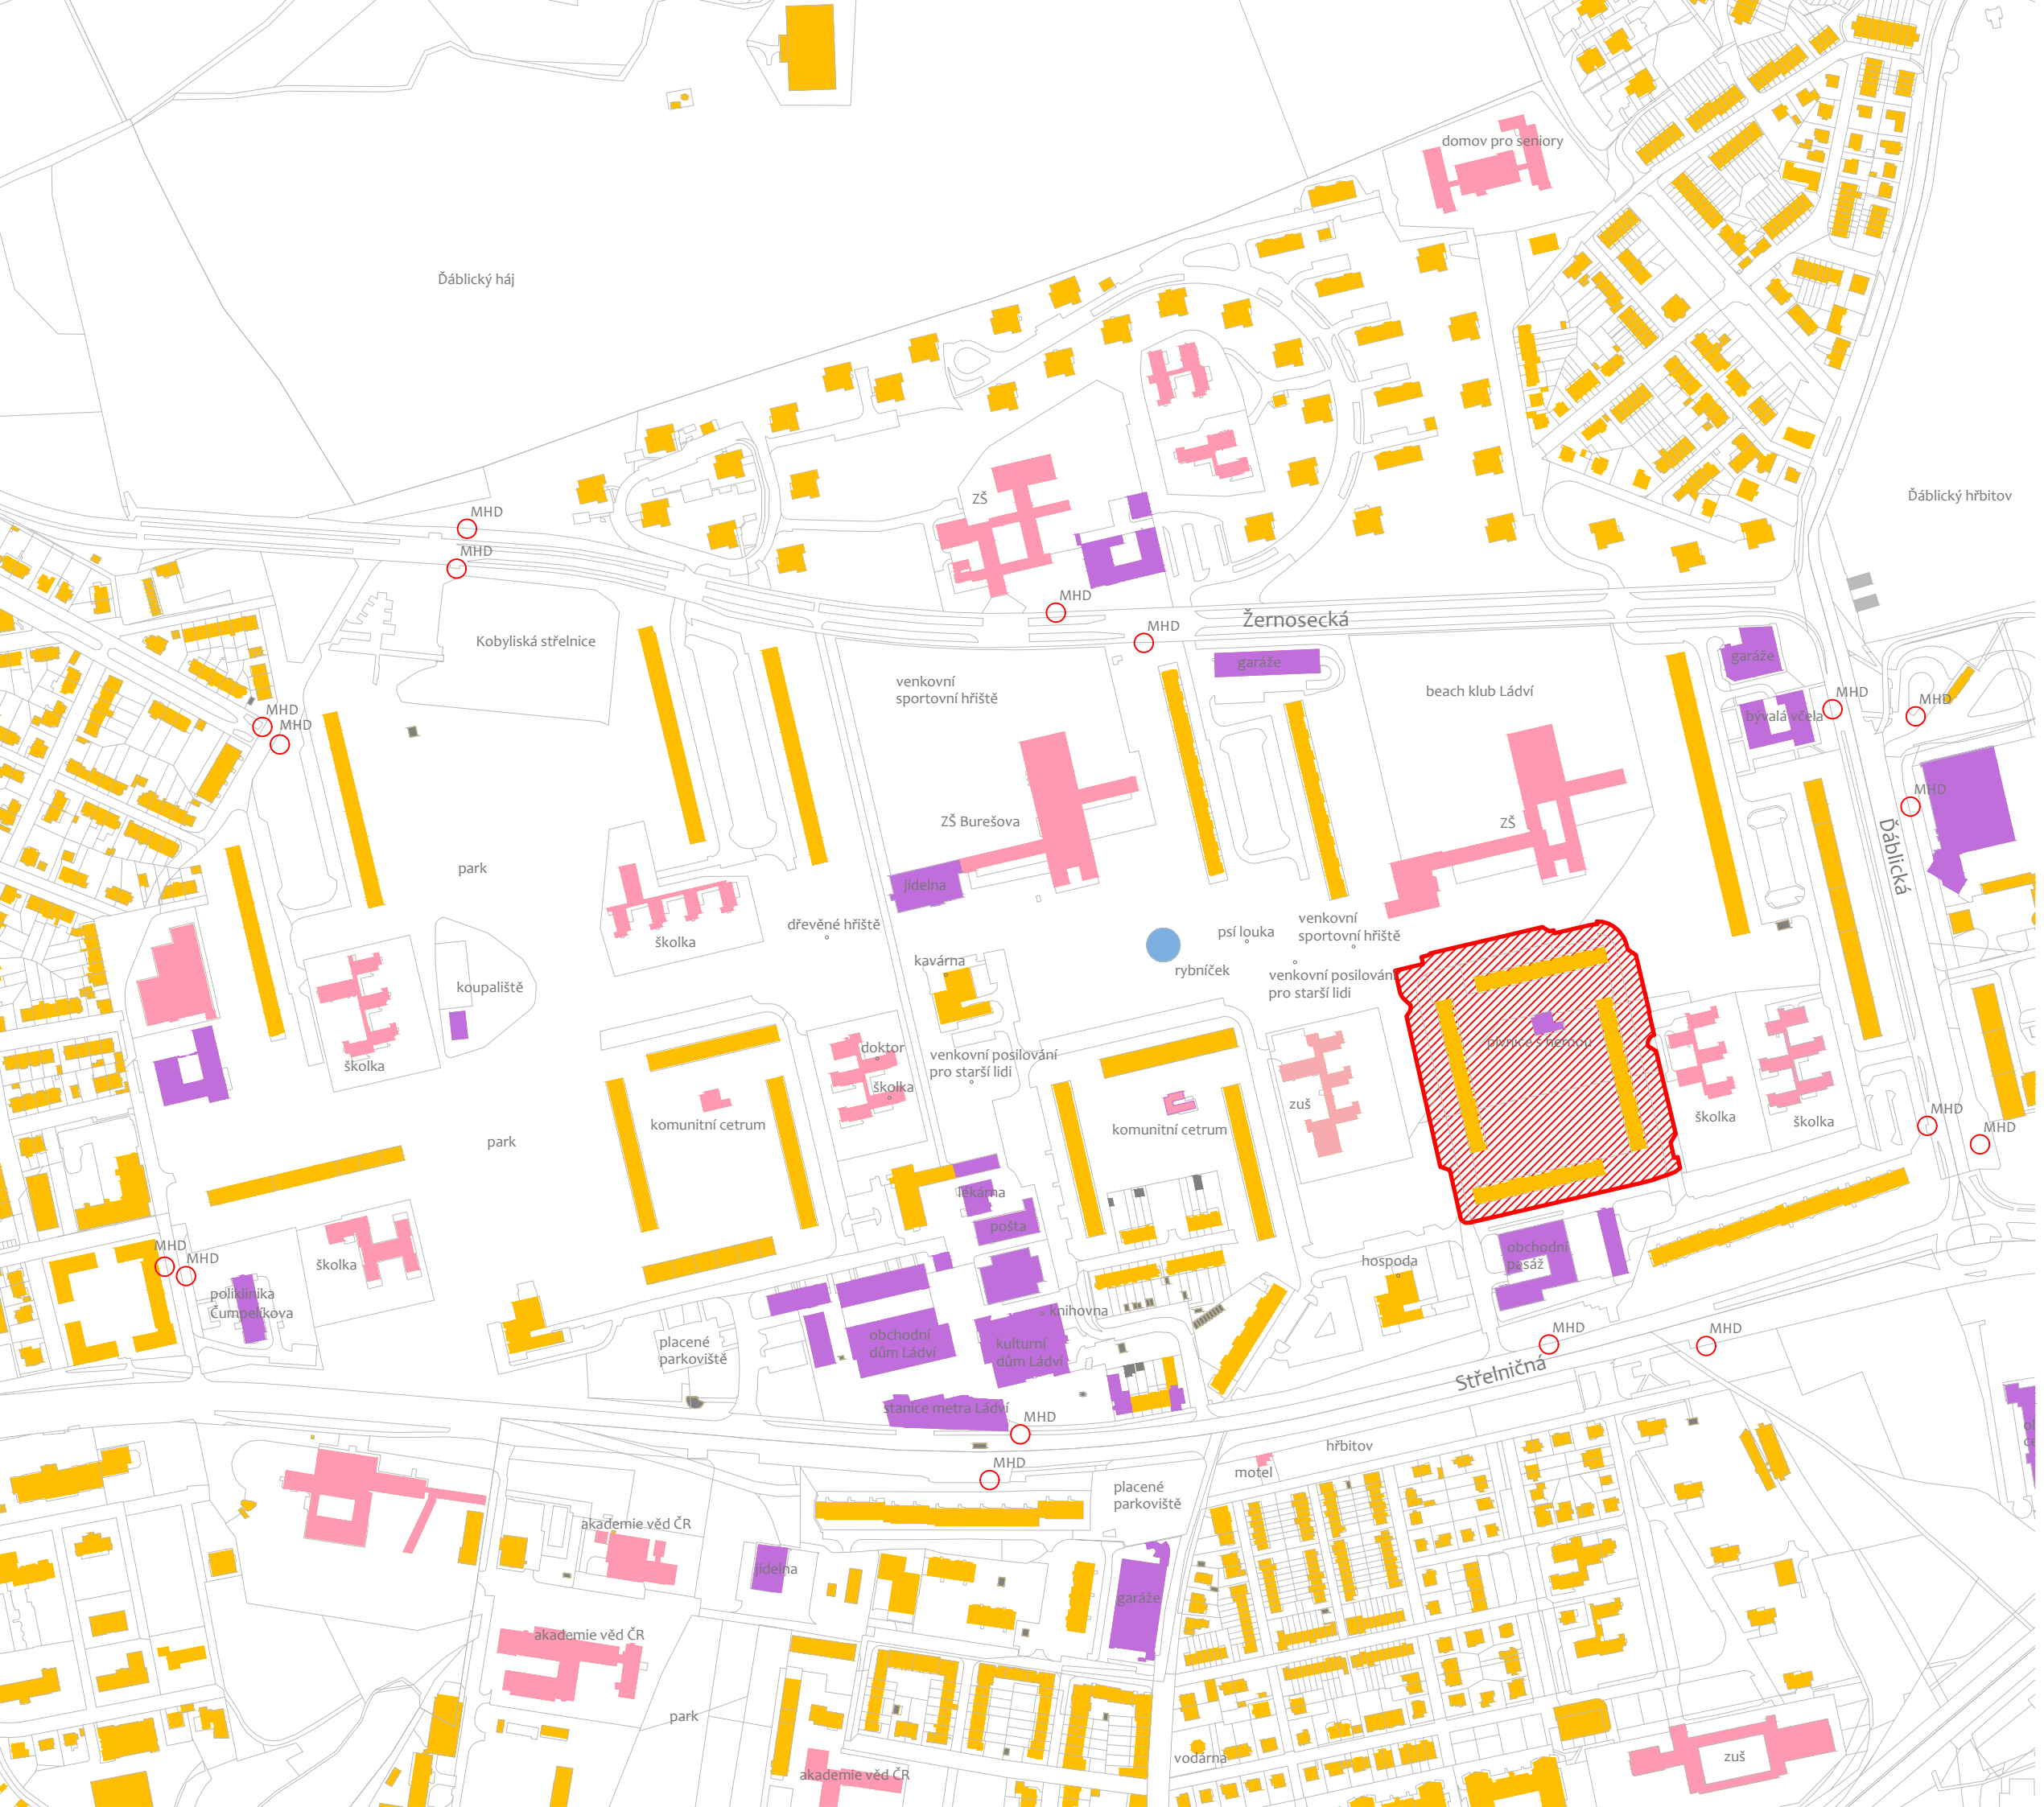
<b>Měřítko:</b> 1:5000	<b>Č. výkresu</b> C.1
---------------------------	--------------------------

**Výkres:**  
**Situace širší vztahy** 1

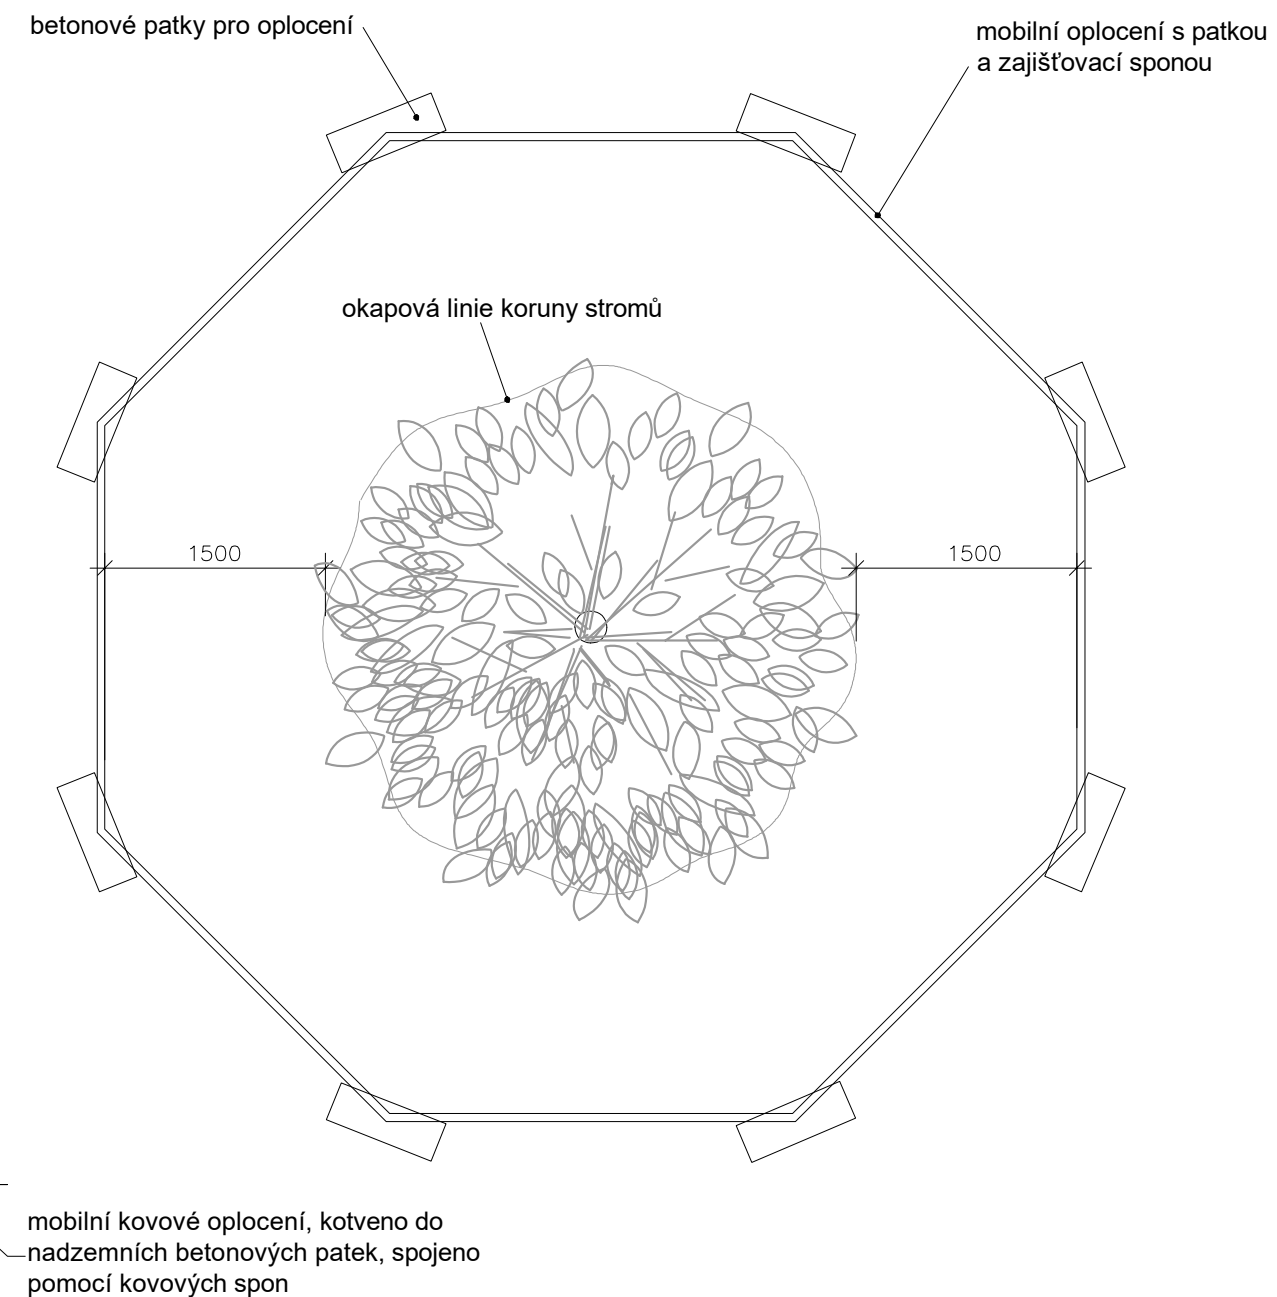
## Půdorys oplocení stromu, M 1:50

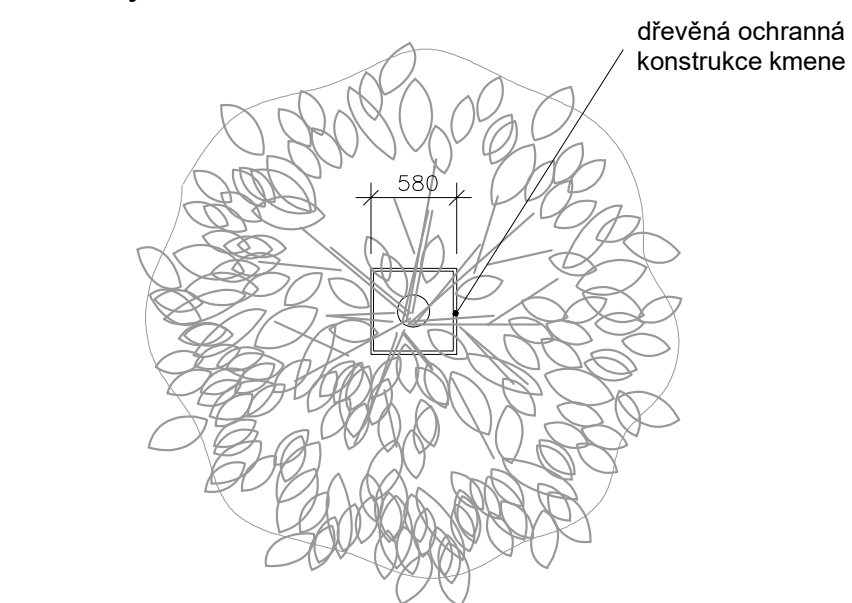
## Půdorys dřevěná ochrana kmene, M 1:50

dřevěná ochranná konstrukce kmene - dřevěná prkna a staré pneumatiky

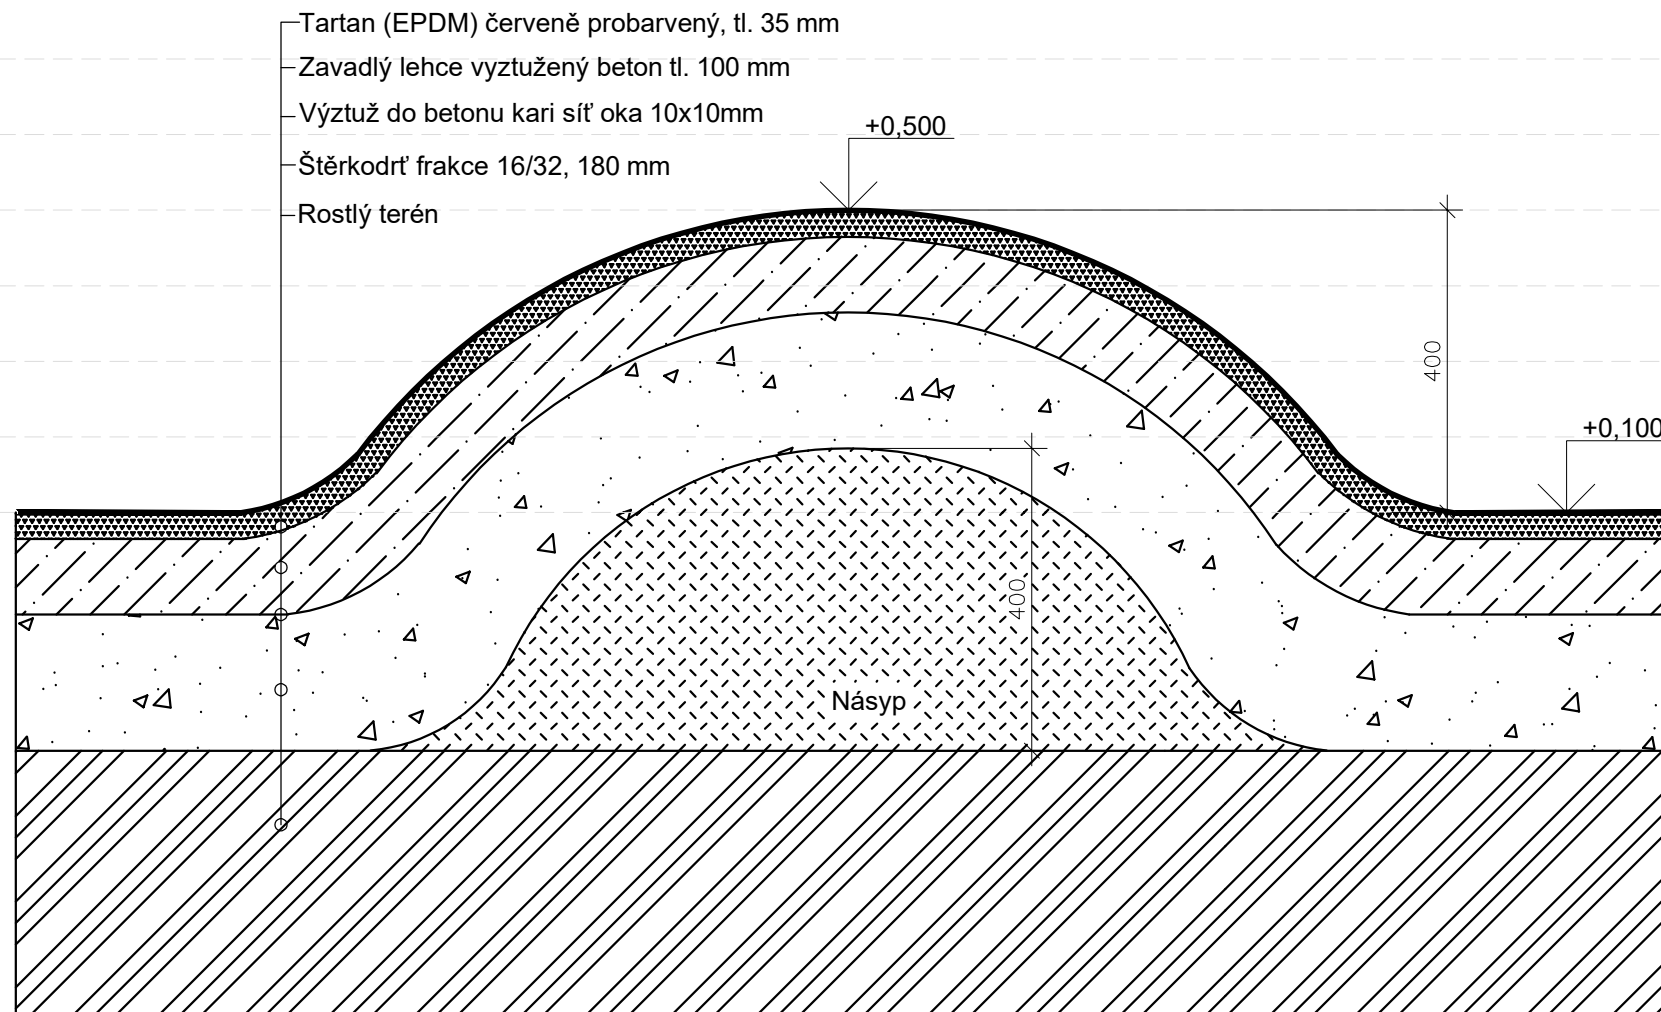
## Řez B-B', M 1:10
