OPONENTURA BAKALÁŘSKÉ PRÁCE

Jméno studenta: Valentina Voráčová

Téma: Životem zasazená vzpomínka, Metamorfóza starého hřbitova – bývalý libocký hřbitov

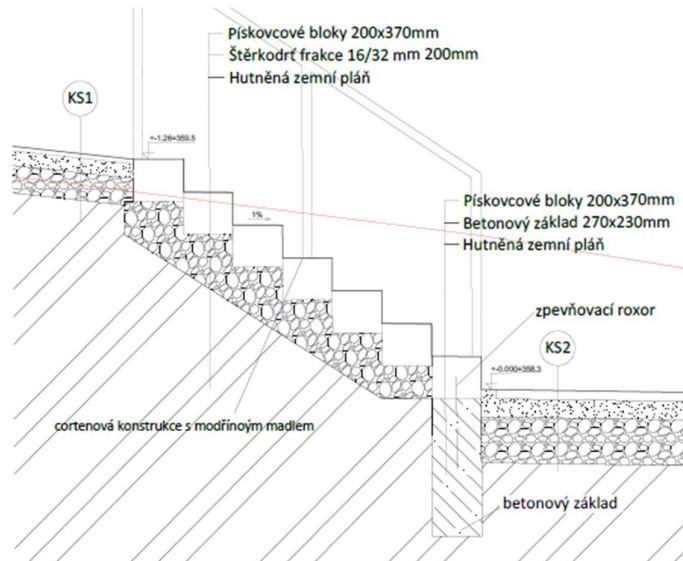
ŘEZ A-A' schodiště větví D M1:20

2/ Schodiště z pískovcových bloků

- Celý detail je nevhodně pojatý
- U bloků není uvedena povrchová úprava resp. Charakter bloků (např. lámané, štokované, špicované, pemrlované etc.)

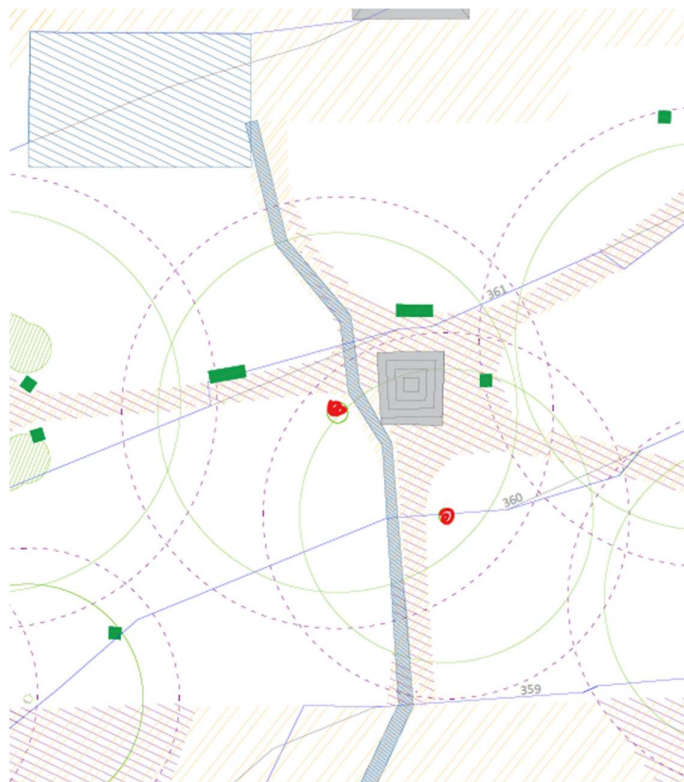
2/ Popište principy ochrany kořenového prostoru a způsob jeho prostorového definování. Na dvou určených stromech z řešeného území prezentujte graficky rozsah chráněného kořenového prostoru a navrhňte jak provést vedení nových sítí tak, aby nedošlo k ohrožení těchto dvou stromů (ani jiných, stávajících).

3/ Ochrana stávajících stromů

- Nevhodný detail a způsob ochrany, nevymezení chráněného kořenového prostoru.
- Nové sítě vedou v těsné blízkosti existujících stromů
