Projekt: Říční lázně Radotín
Lokalita: K Lázním, 15300 Praha 16 - Radotín
Obsah: Širší vztahy
Část: C - Situační výkresy

Vypracovala: Veronika Převrátilová Datum: listopad 2024
Vedoucí ateliéru: Ing. Radmila Fingerová
Organizace: atelier 603, FA ČVUT
Formát: 2x A4 Měřítko: 1:5000 Číslo přílohy: C.1

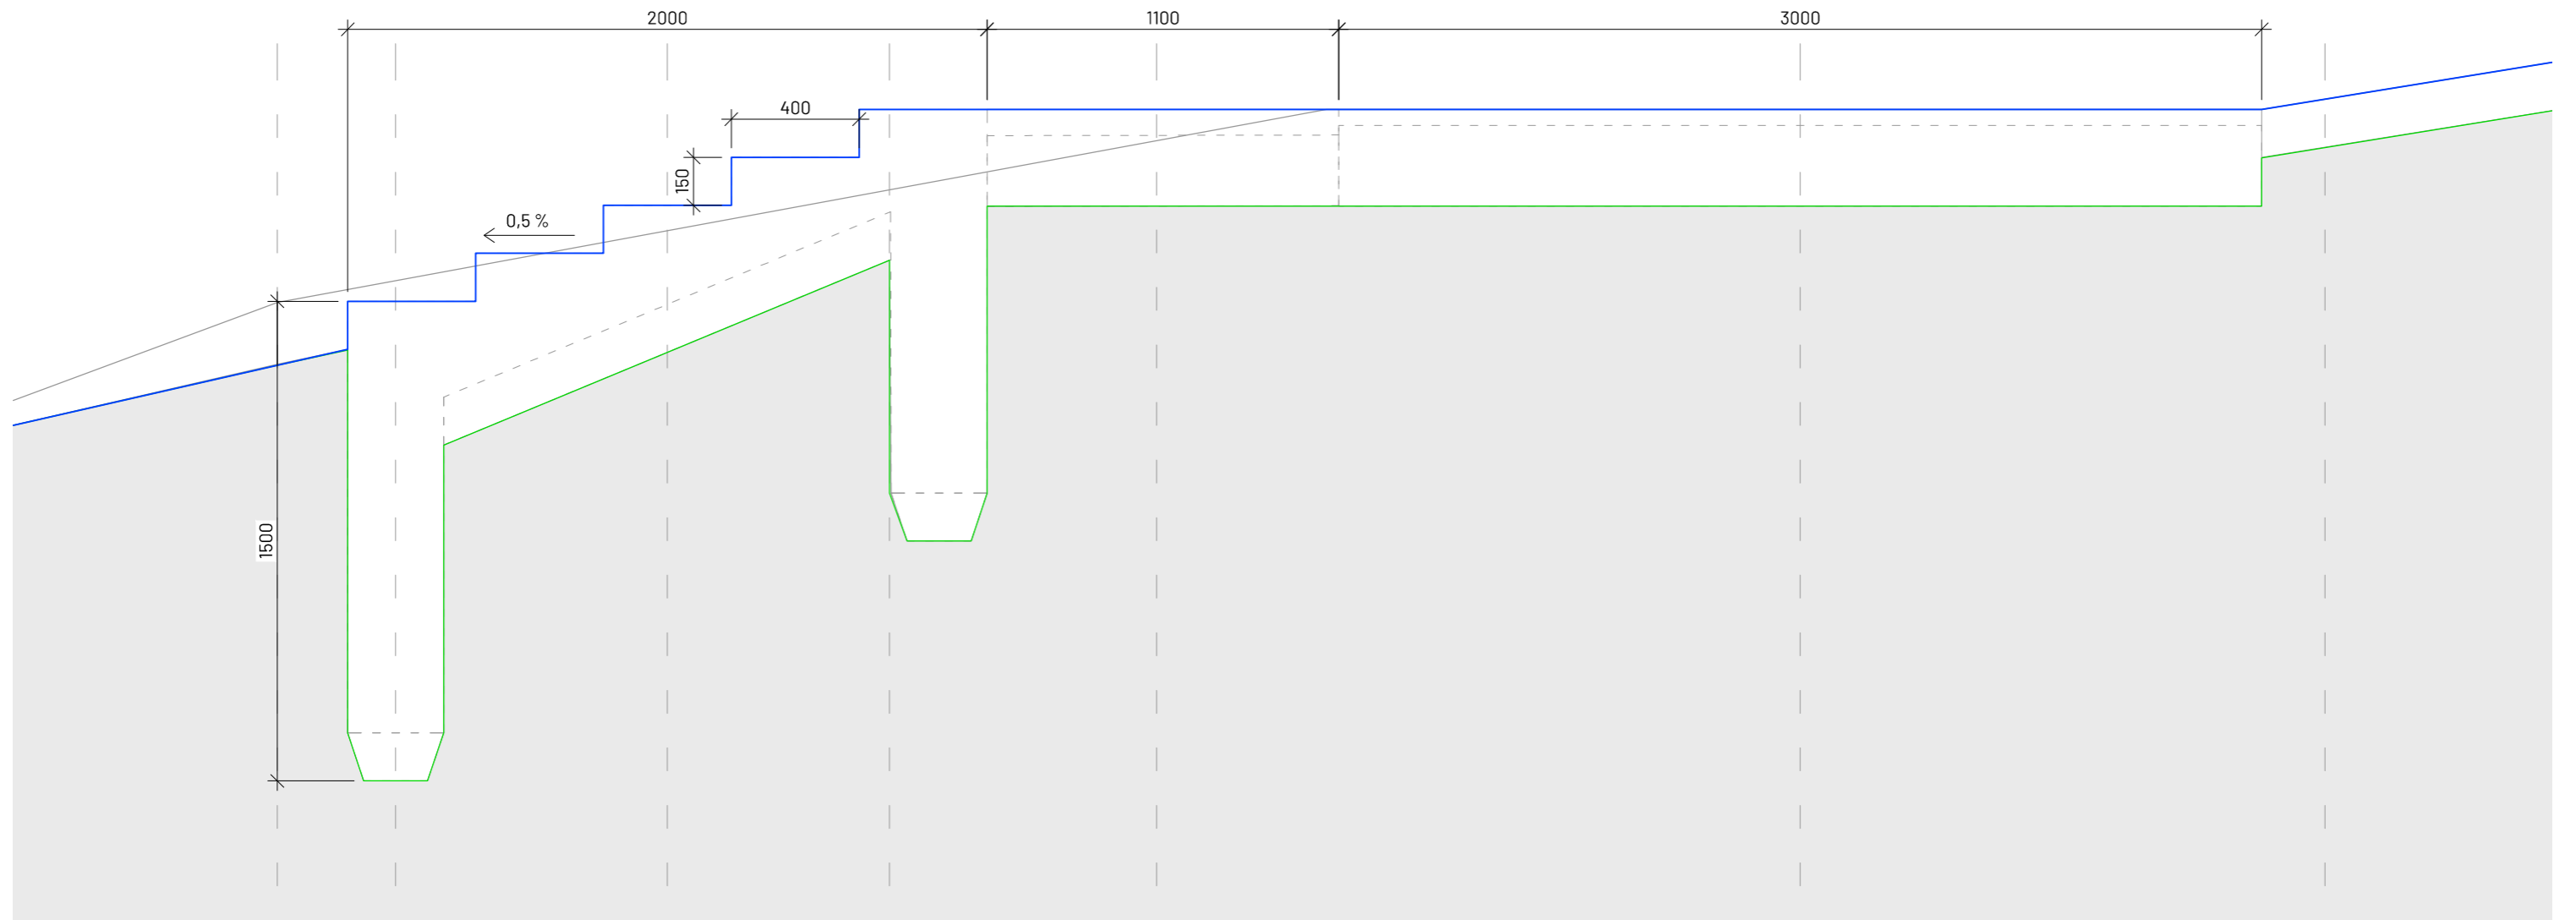
ŘEZ A-A' M 1:20

původní břehový porost		navrhované schody		P1 Litý beton		P2 MZK		P4 Vegetace (Bylinný trávnik)	
původní terén (m n. m.)	193,00	193,06	193,23	193,35	193,51	193,60	193,63			
navrhovaný terén (m n. m.)	192,80	193,00	193,30	193,60	193,60	193,60	193,63			
zemní pláň (m n. m.)	192,80	191,5	192,85	192,41	193,34	192,30	193,48			
staničení (m)	0,00	0,37	1,22	1,92	2,75	4,76	6,41

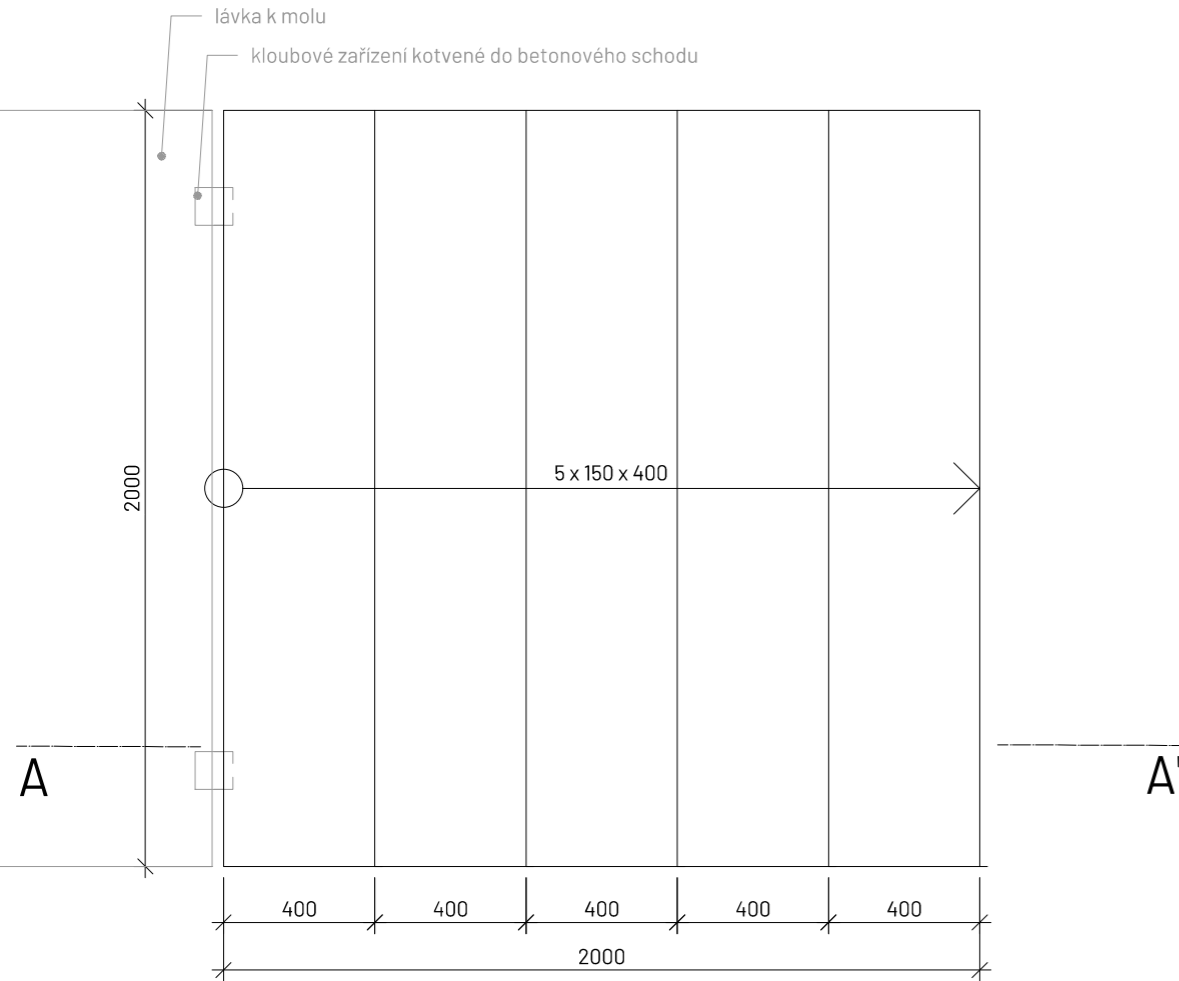
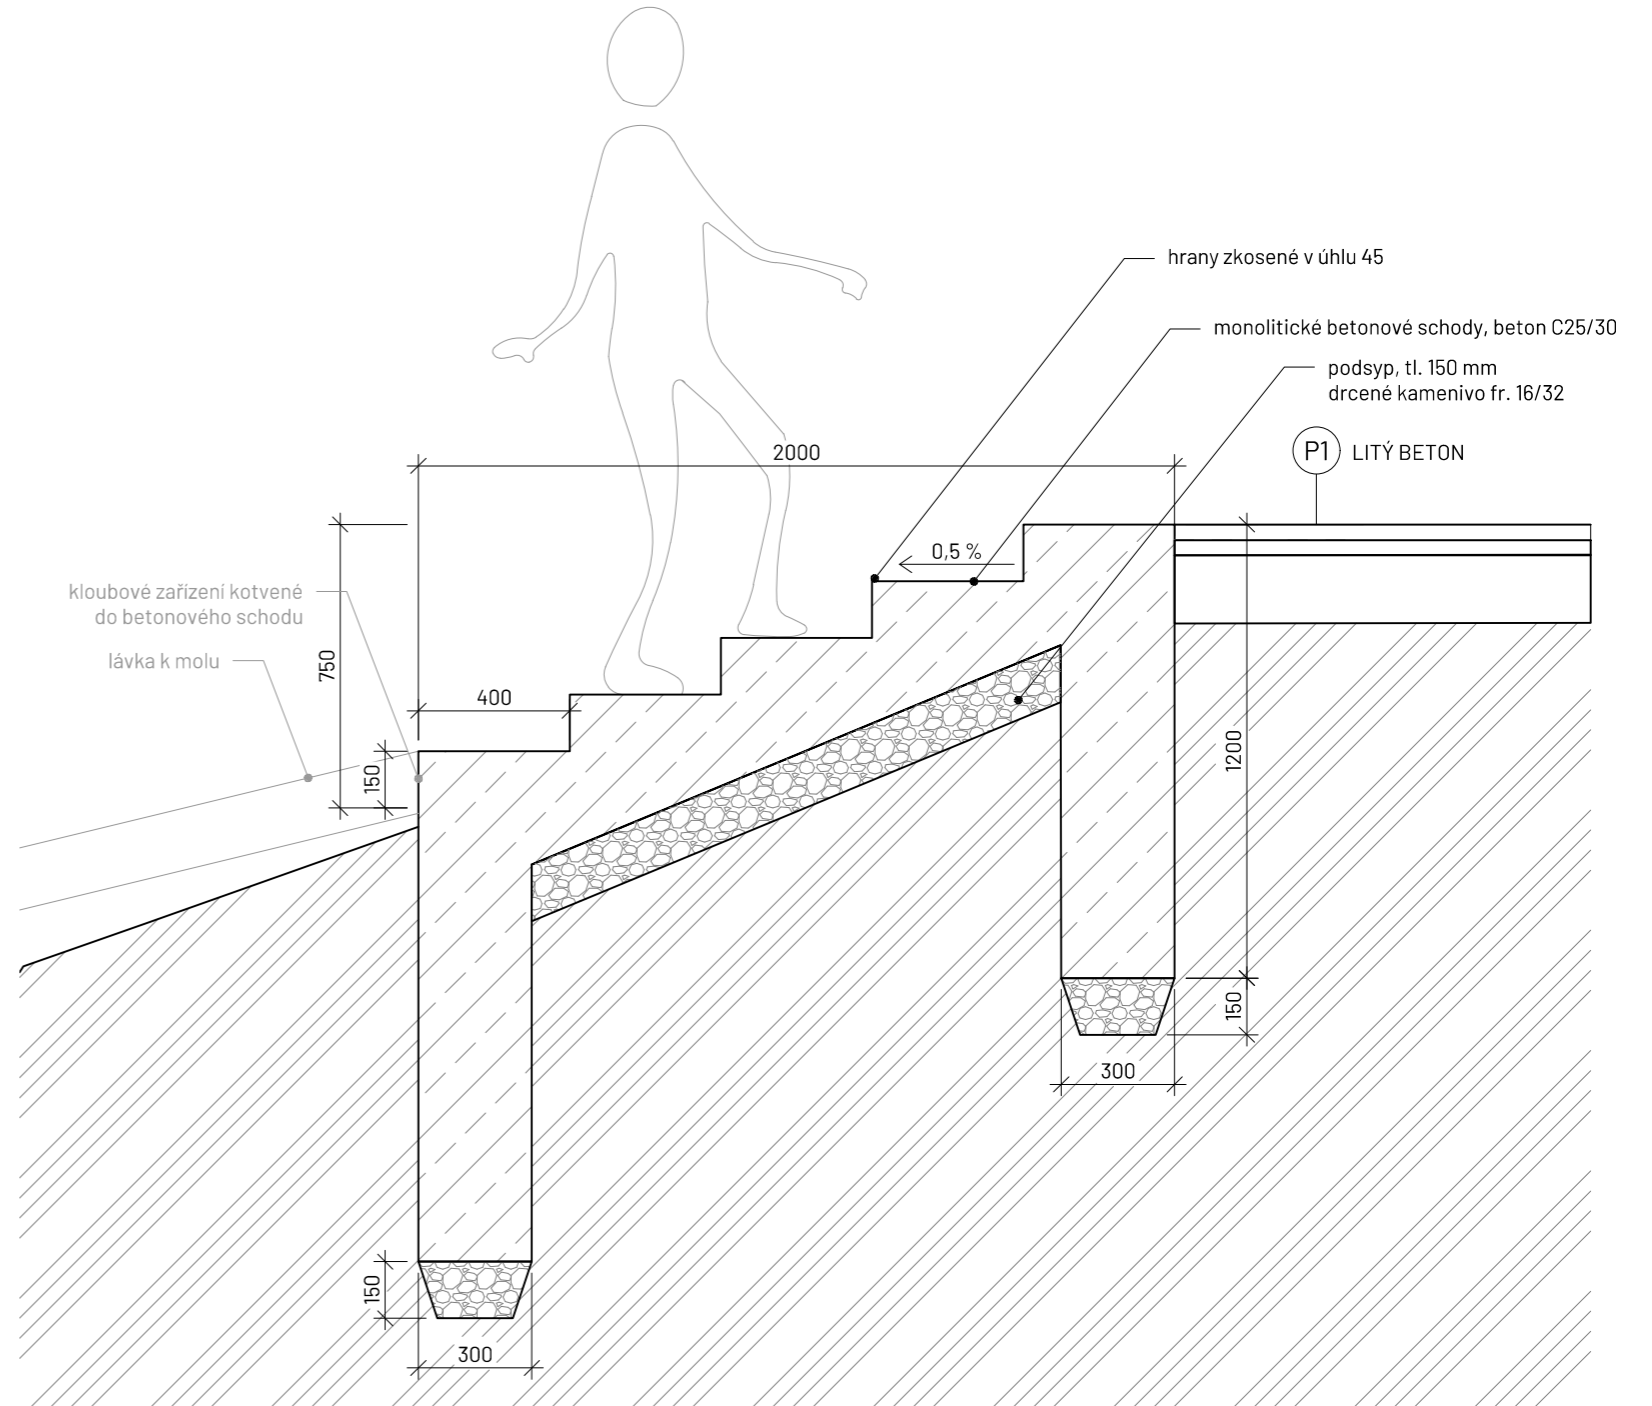
PŮDORYS M 1:20

ŘEZ A-A' M 1:20

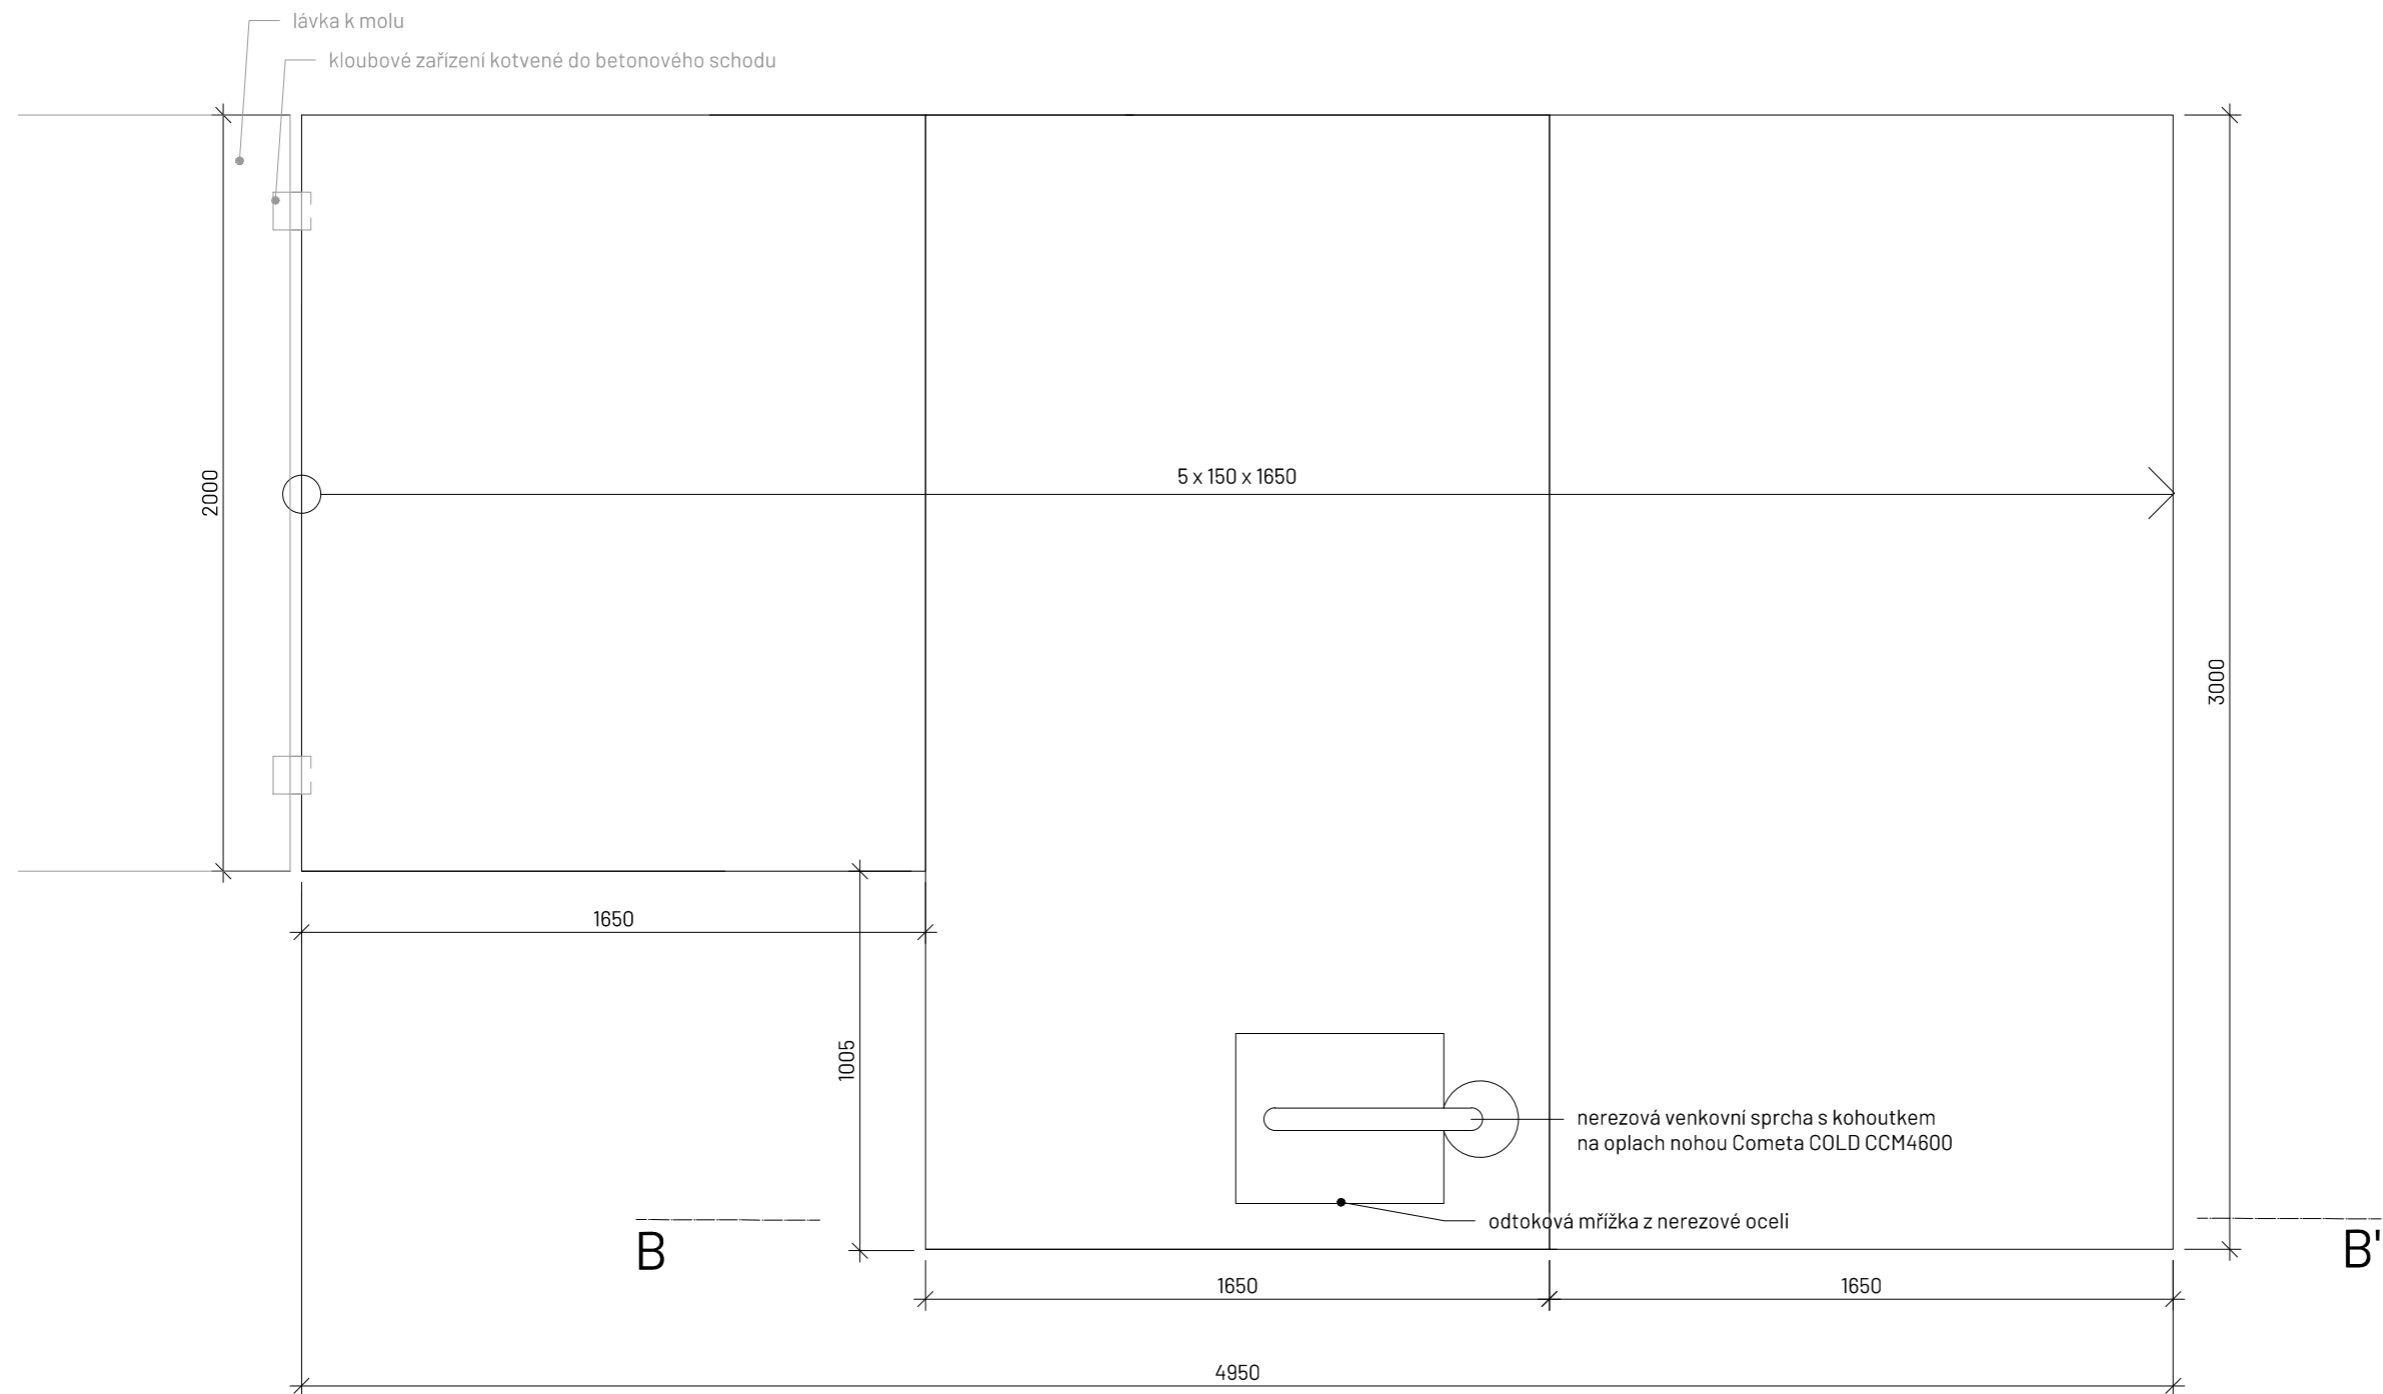
PŮDORYS M 1:20

SCHODY A VENKOVNÍ SPRCHA

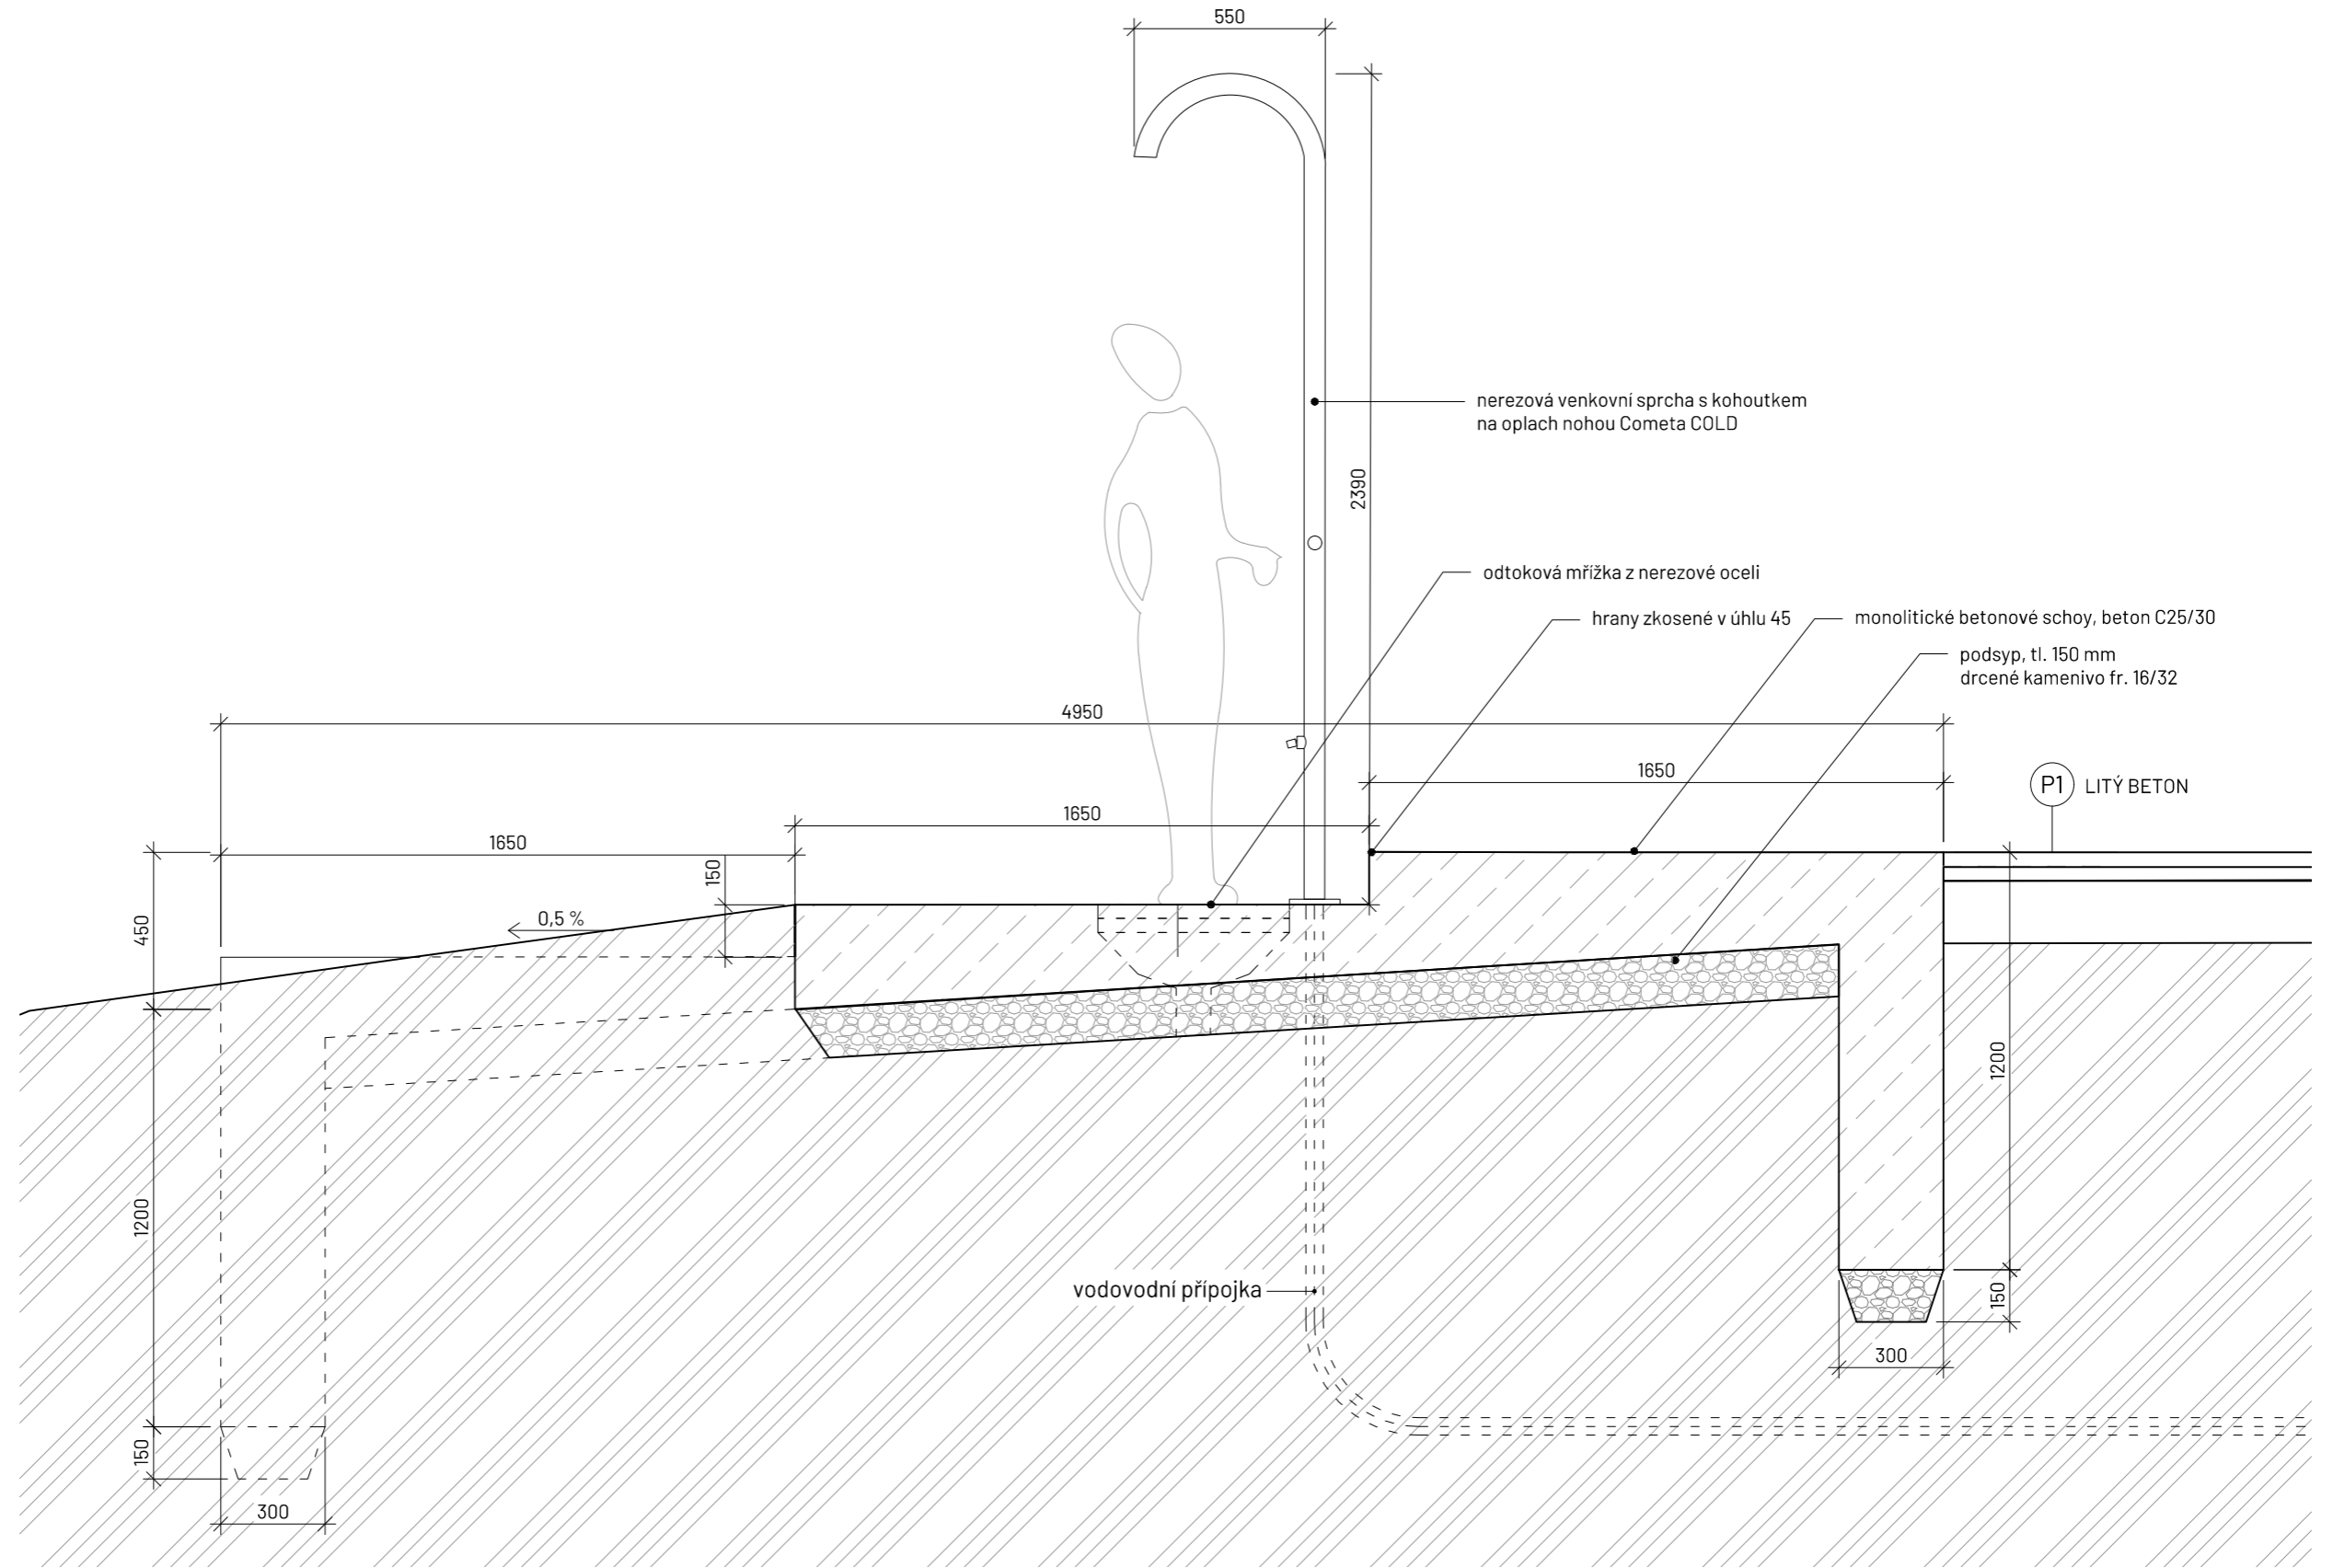
ŘEZ B-B' M 1:20

SCHODY A VENKOVNÍ SPRCHA

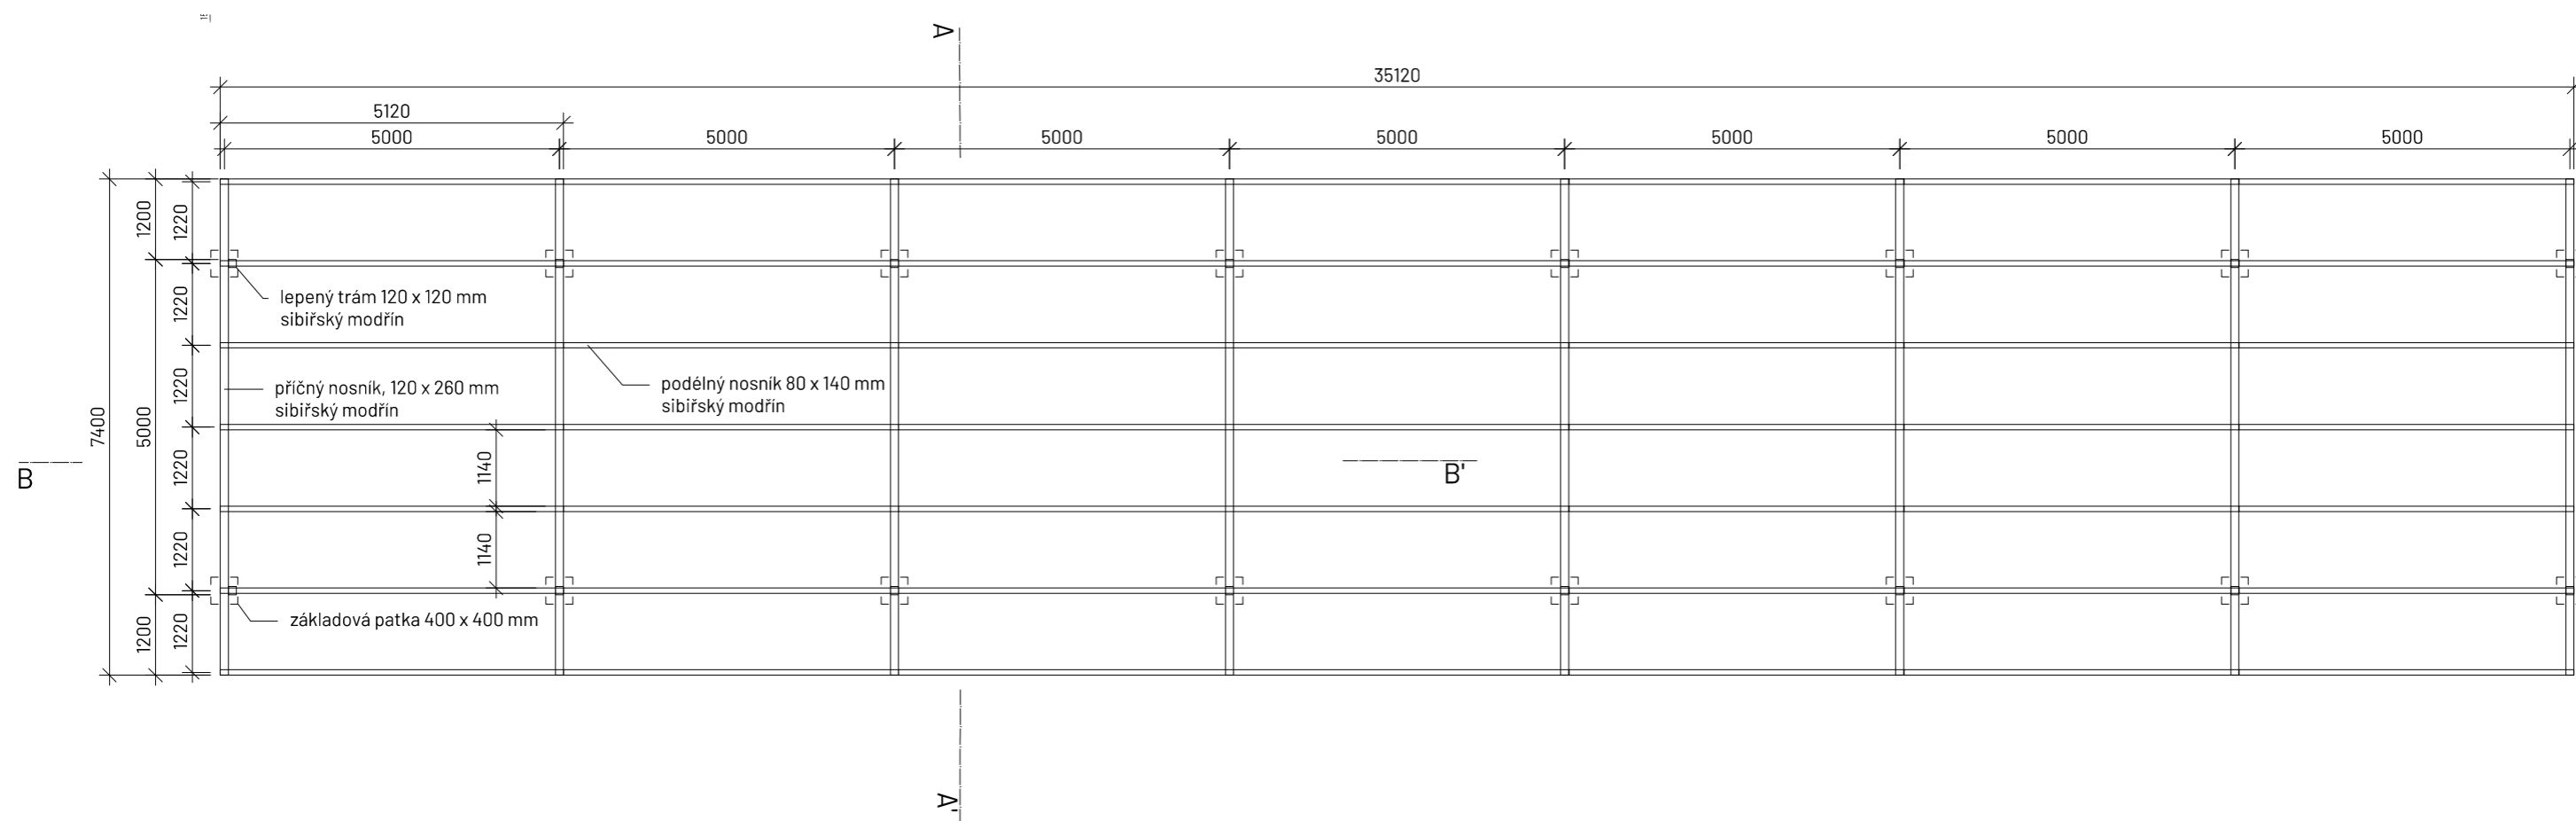
KONSTRUKCE STROPU M 1:100

PŘÍSTŘEŠEK

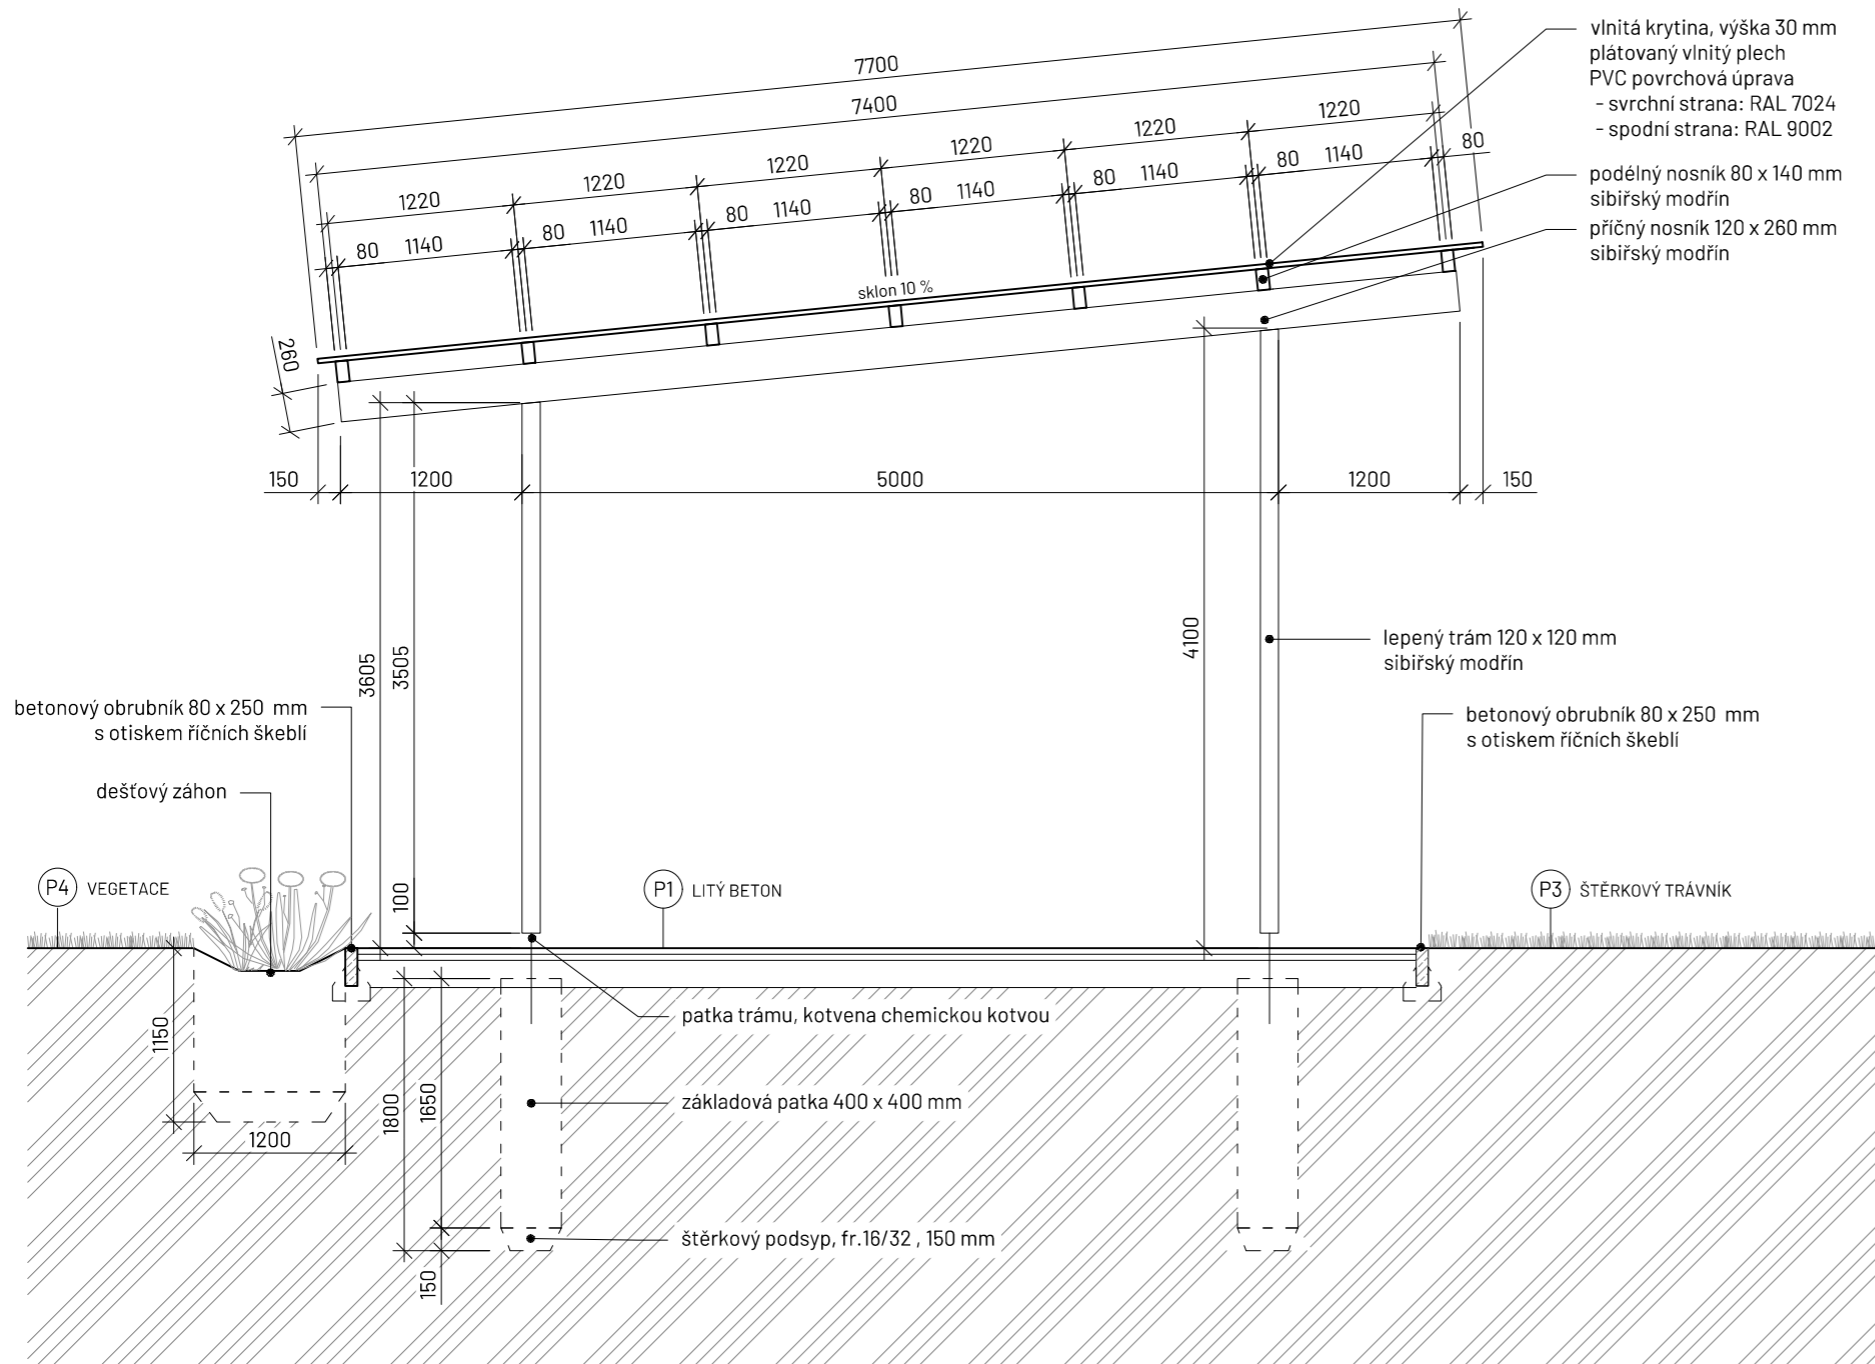
PŘÍČNÝ ŘEZ A-A' M 1:50

PŘÍSTŘEŠEK

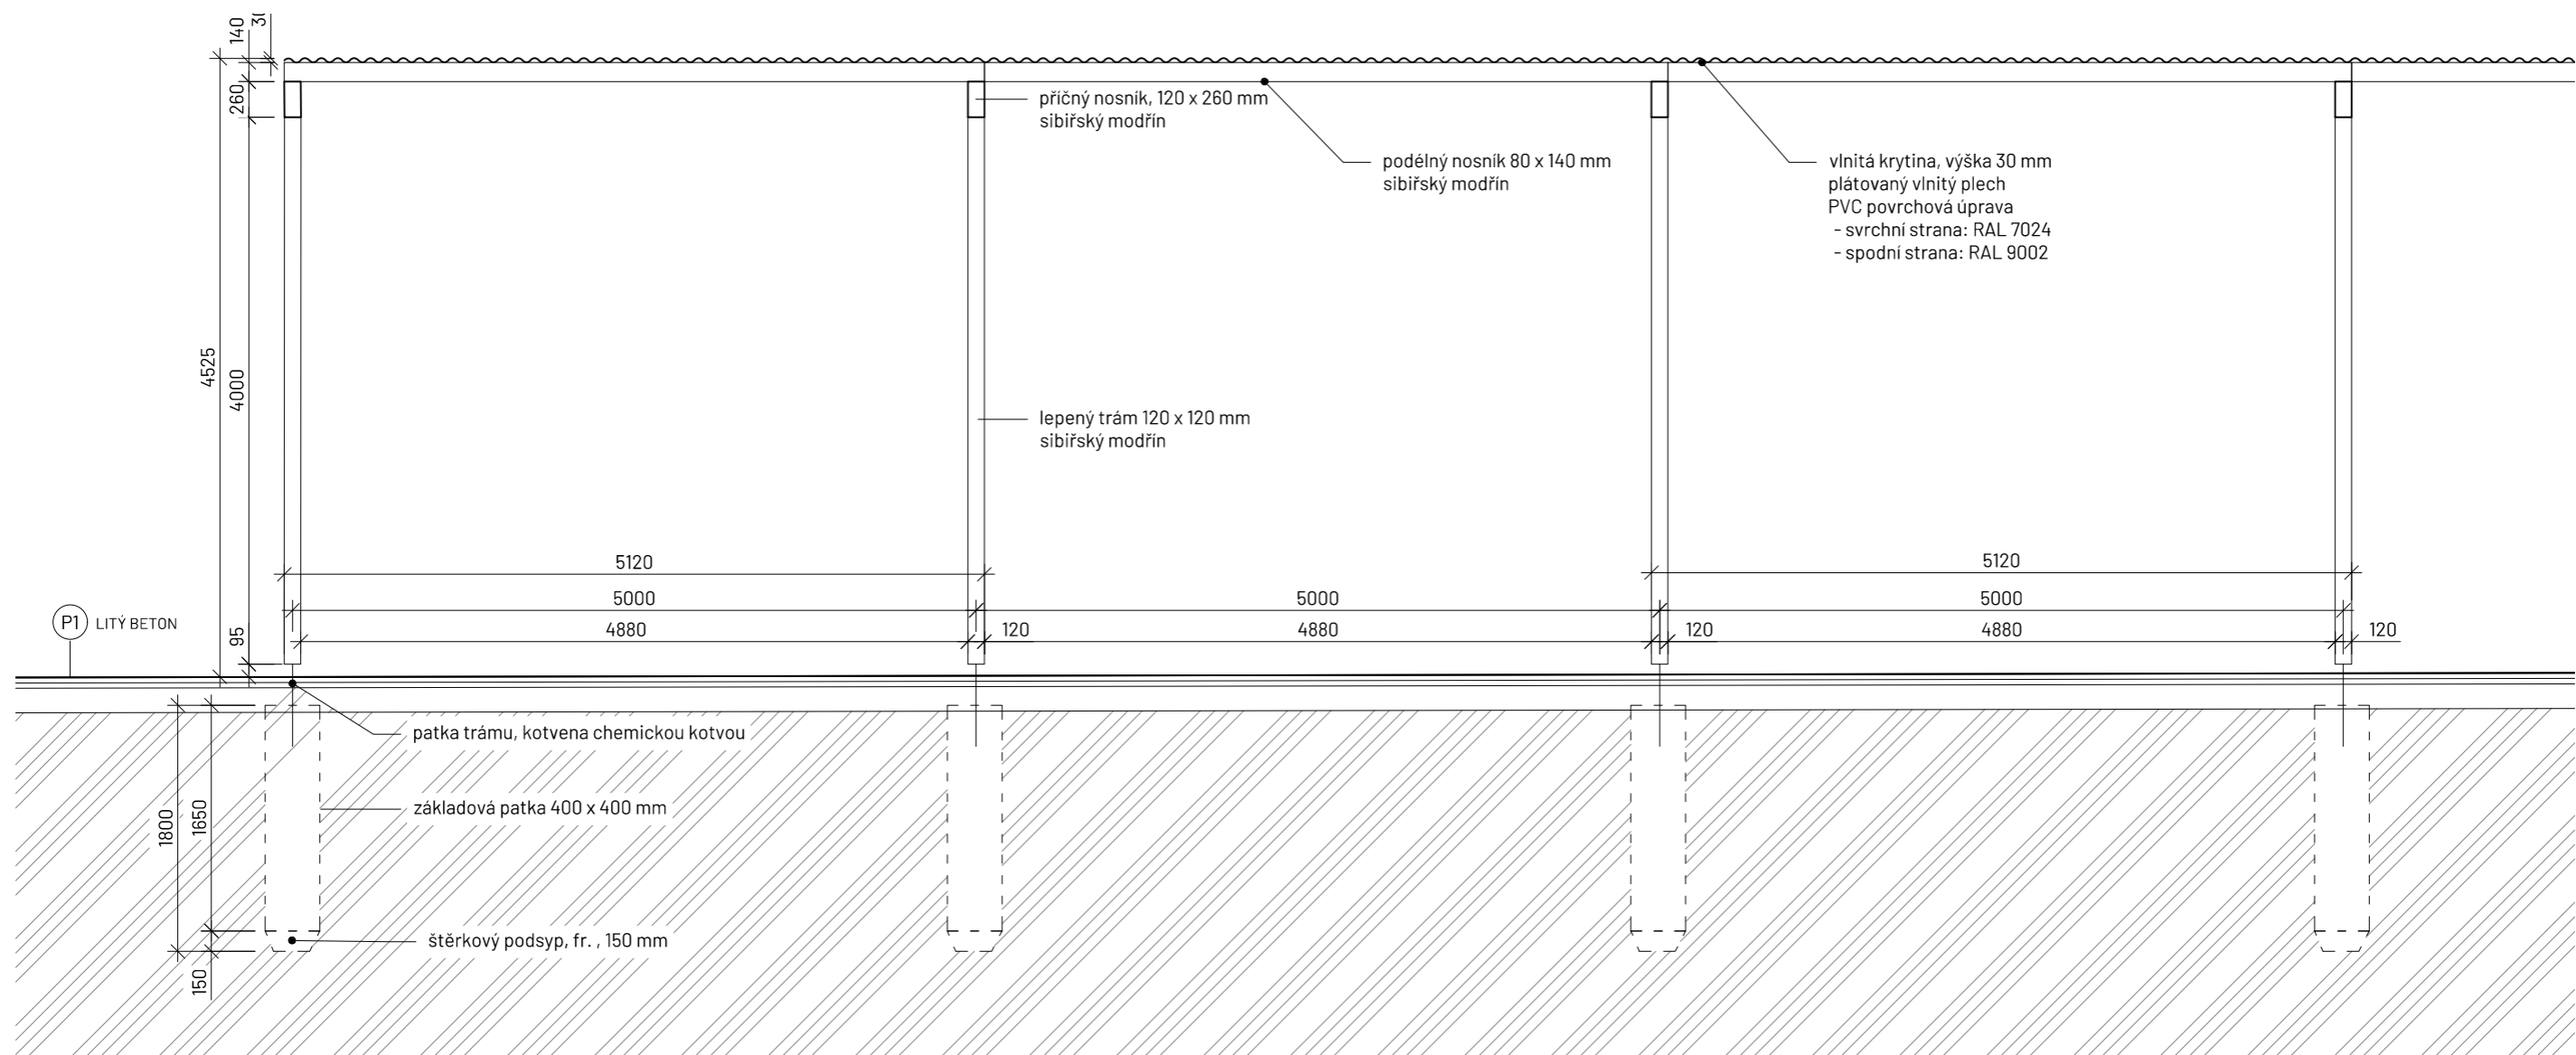
PODÉLNÝ ŘEZ B-B' M 1:50

PŘÍSTŘEŠEK
