Projekt: Říční lázně Radotín
Lokalita: K Lázním, 15300 Praha 16 - Radotín
Obsah: Širší vztahy
Část: C - Situační výkresy

Vypracovala: Veronika Převrátilová Datum: listopad 2024
Vedoucí ateliéru: Ing. Radmila Fingerová
Organizace: atelier 603, FA ČVUT
Formát: 2x A4 Měřítko: 1:5000 Číslo přílohy: C.1

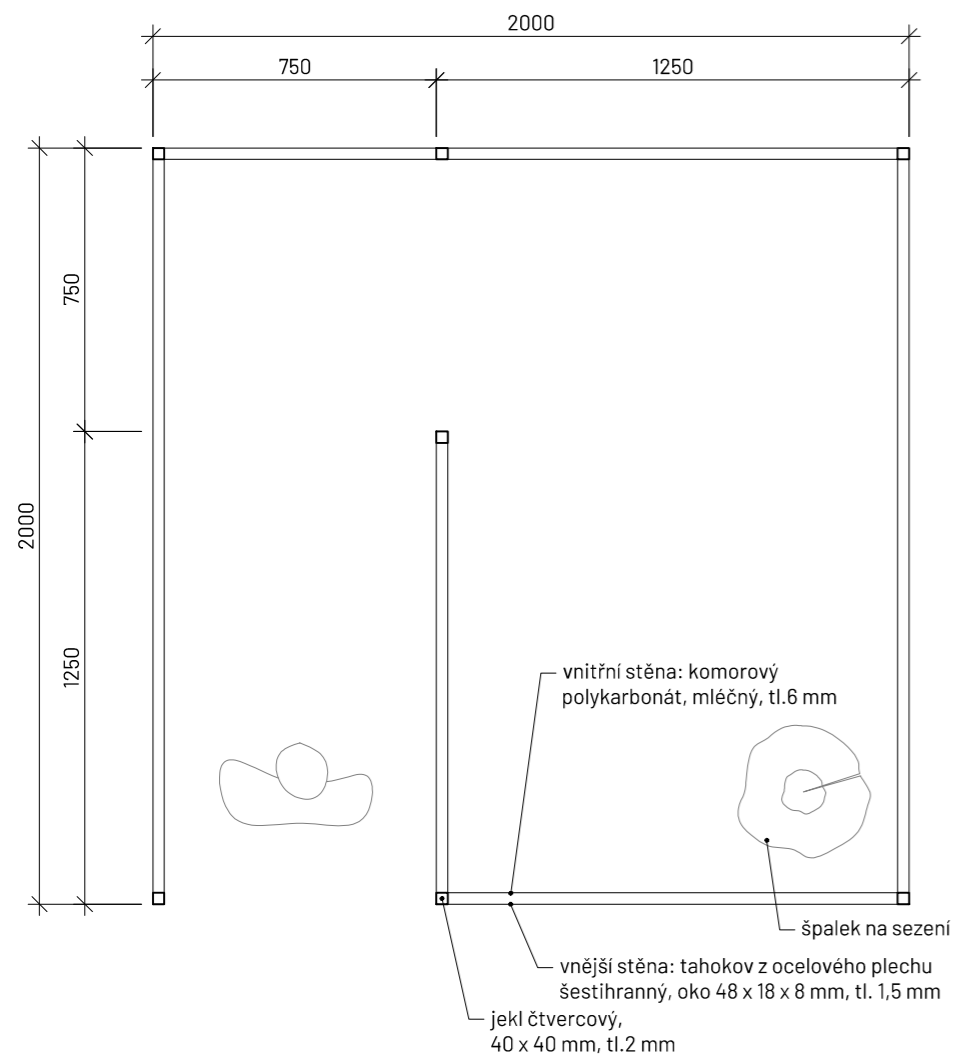
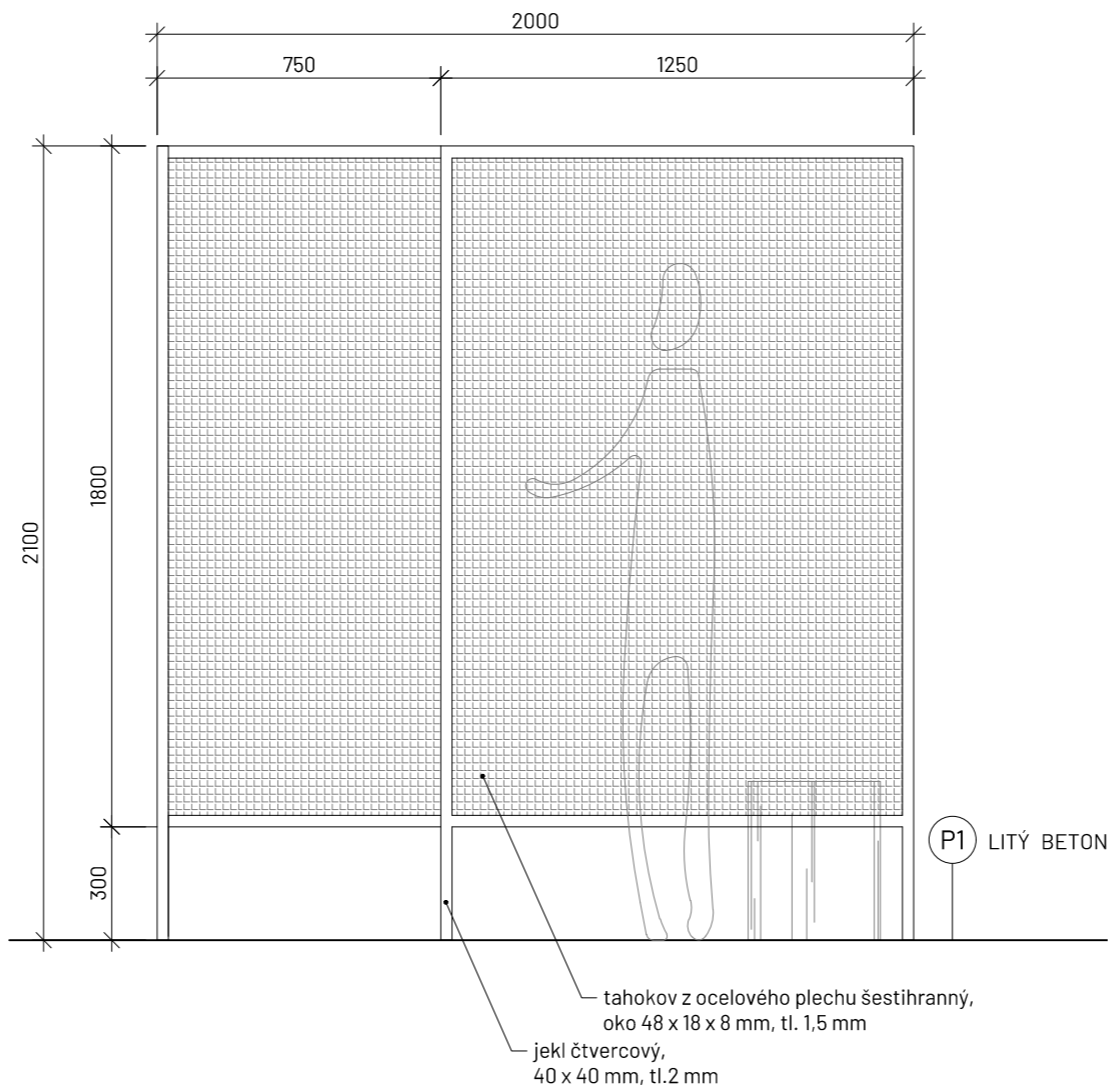
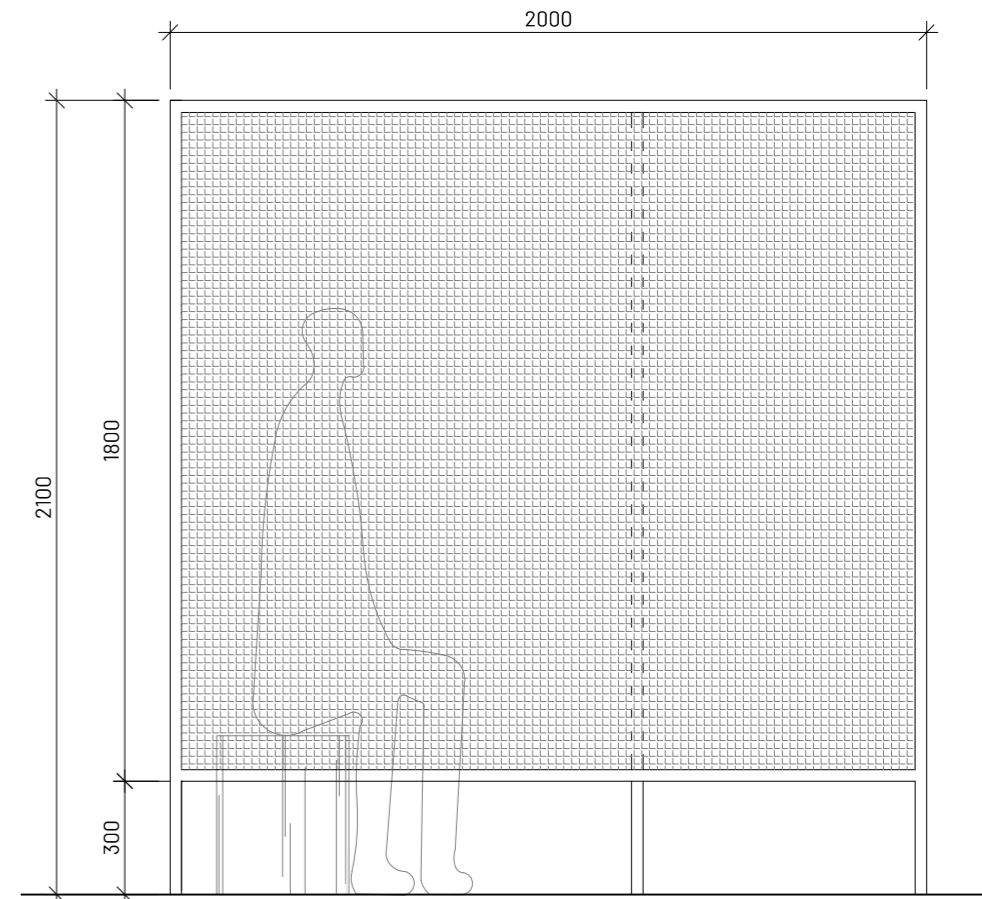
PŘEVLEKÁRNA

PŮDORYS M 1:20

ČELNÍ POHLED M 1:20

BOČNÍ POHLED M 1:20

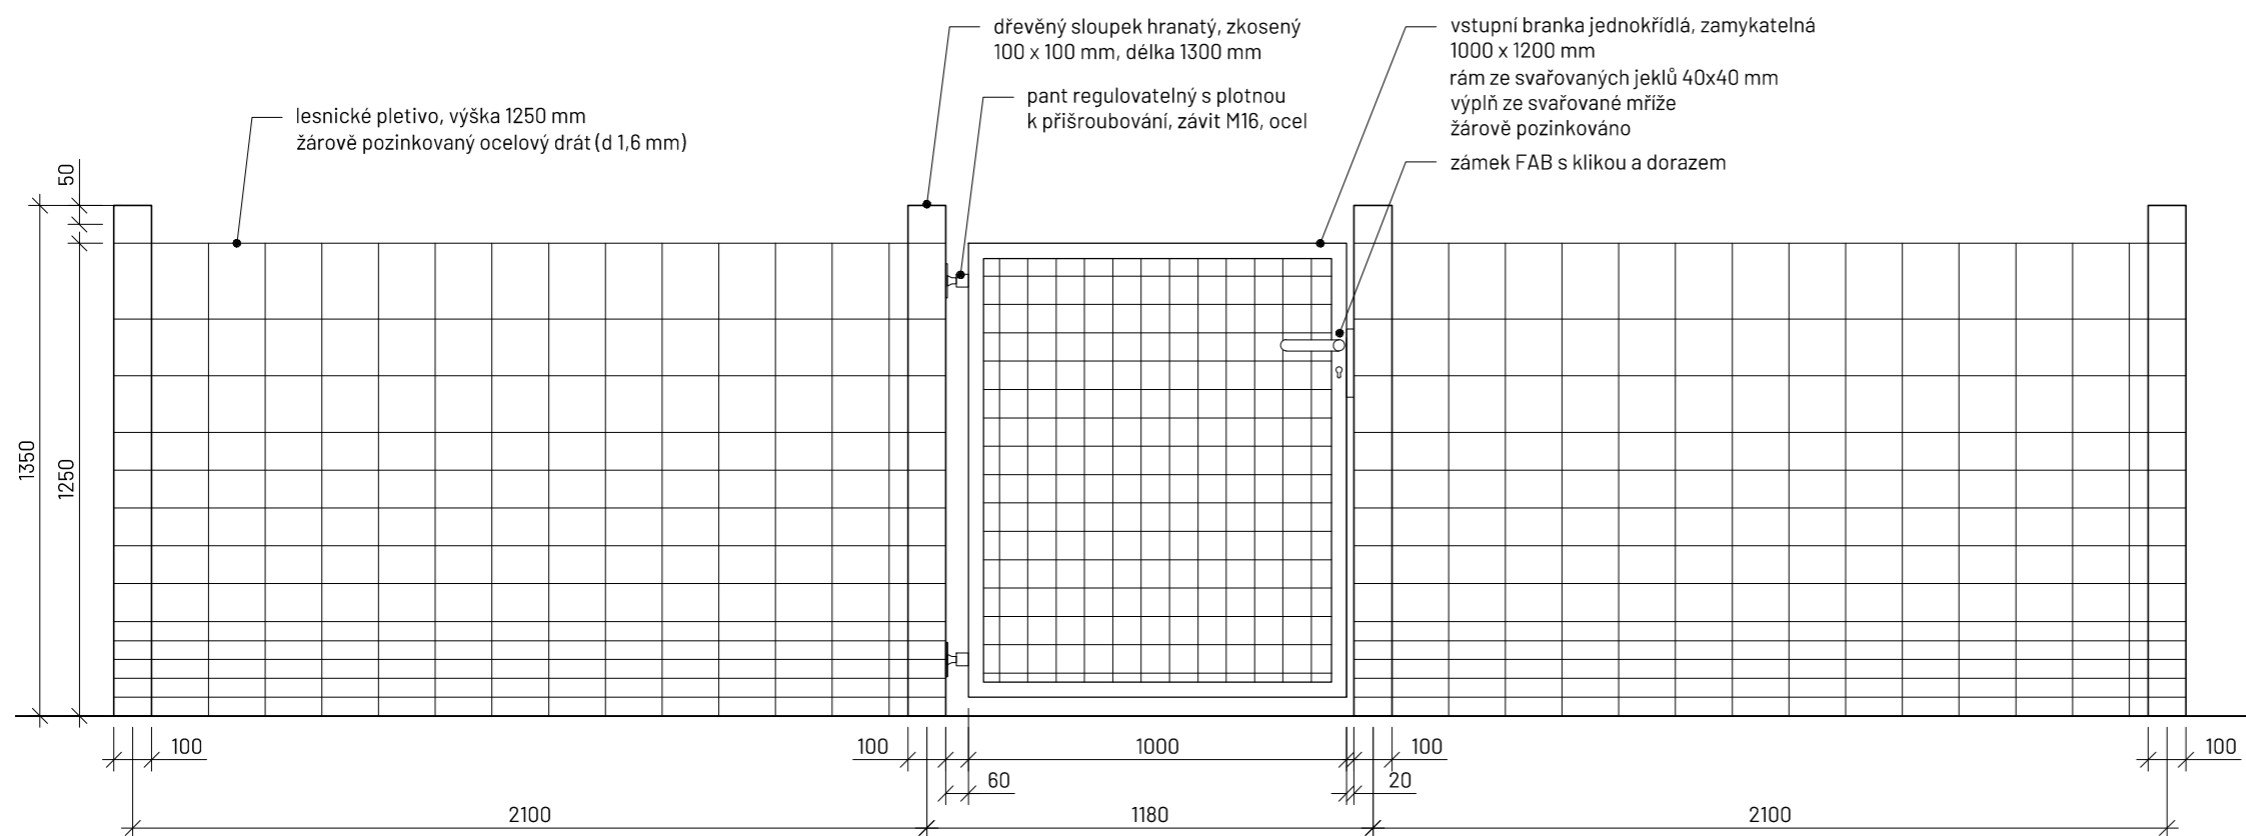
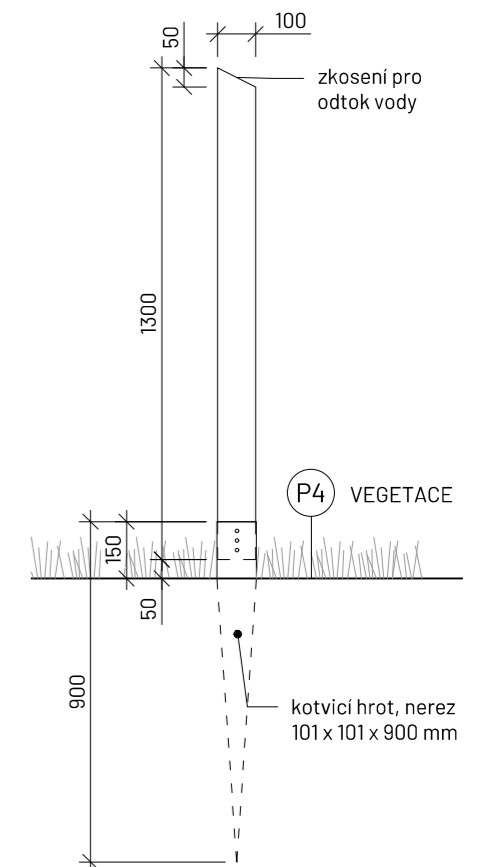
OPLOCENÍ A BRANKA

ČELNÍ POHLED M 1:20

DETAIL SLOUPKU M 1:20

vstupní branka jednokřídlá, zamykatelná 1000 x 1200 mm, rám ze svařovaných jechlů 40x40 mm, výplň ze svařované mříže, žárově pozinkováno	1 ks	s FAB zámkem, klikou a dorazem
	panť regulovatelný s plotnou k přišroubování, závit M16, ocel	2 ks	
D.6.7 Betonové skulptury - meandry			
	beton	cca 14 m ³	
	betonová stěrka	cca 0,1 m ³	
	protiskluzový nátěr	cca 20 l	
	štěrkový podsyp, fr. 16/32	cca 0,8 m ³	
D.6.8 Zástěna na popelnice			
	jechl čtvercový, 40 x 40 mm, tl.2 mm	19,3 m	
	tahokov z ocelového plechu šestihranný, oko 100 x 35 x 15 mm, tl. 1,5 mm, šířka 1000 mm	6,35 m	
	beton pro základové patky	cca 0,17 m ³	
	štěrkový podsyp, fr. 16/32	cca 0,04 m ³	
	spojovací materiál	-	dle výrobní dokumentace
D.6.9 Korouhev			
	plechový plát, tl. 8 mm	cca 8 m ³	
	trubka svařovaná, nerez, d 80 mm, tl. 4 mm	35 m	
	ložisko	10 ks	
	beton pro základové patky	cca 1,3 m ³	
	štěrkový podsyp, fr. 16/32	cca 0,2 m ³	
	spojovací materiál	-	dle výrobní dokumentace

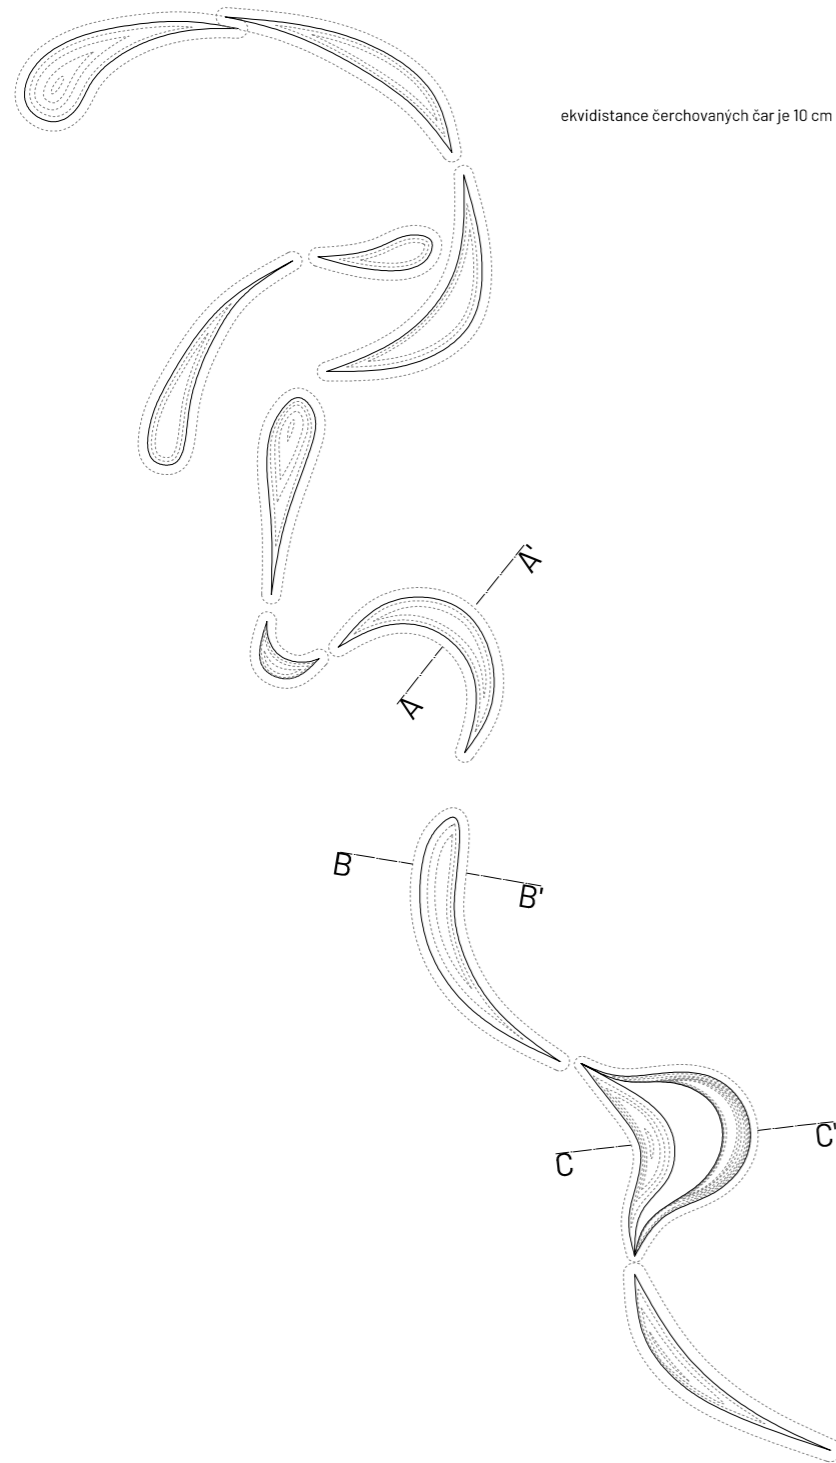
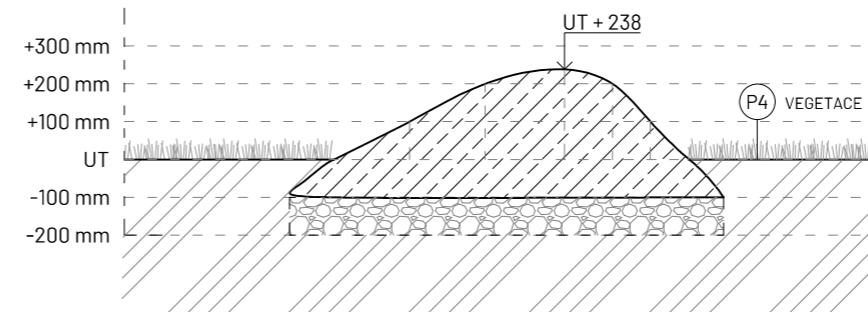
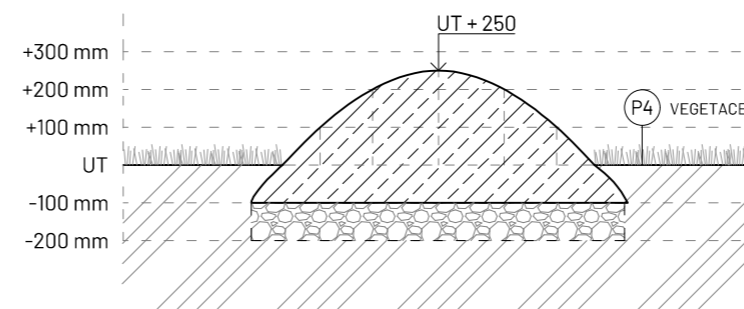
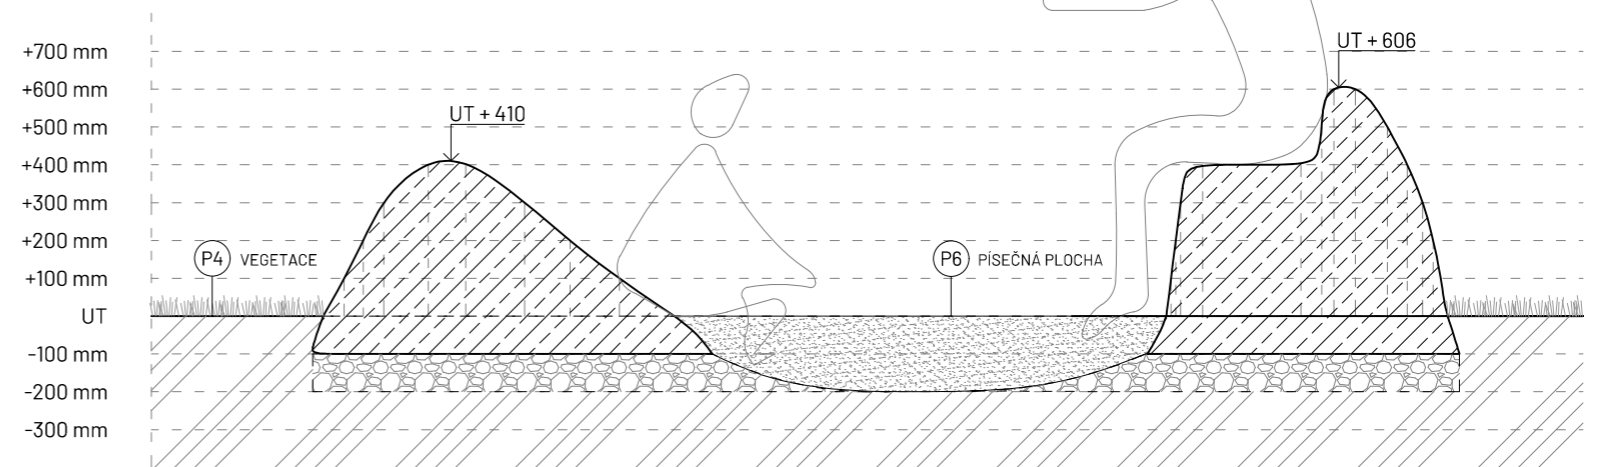
MEANDRY - betonové skulptury

SITUACE M 1:200

ŘEZ A-A' M 1:20

ŘEZ B-B' M 1:20

ŘEZ C-C' M 1:20

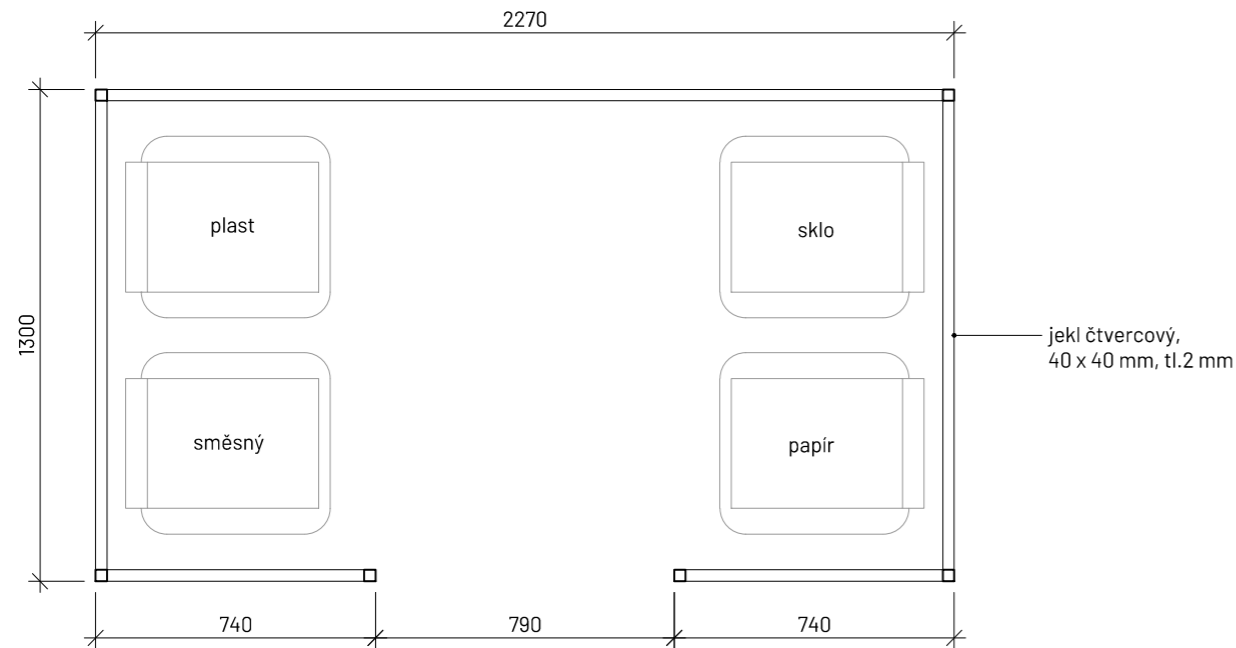
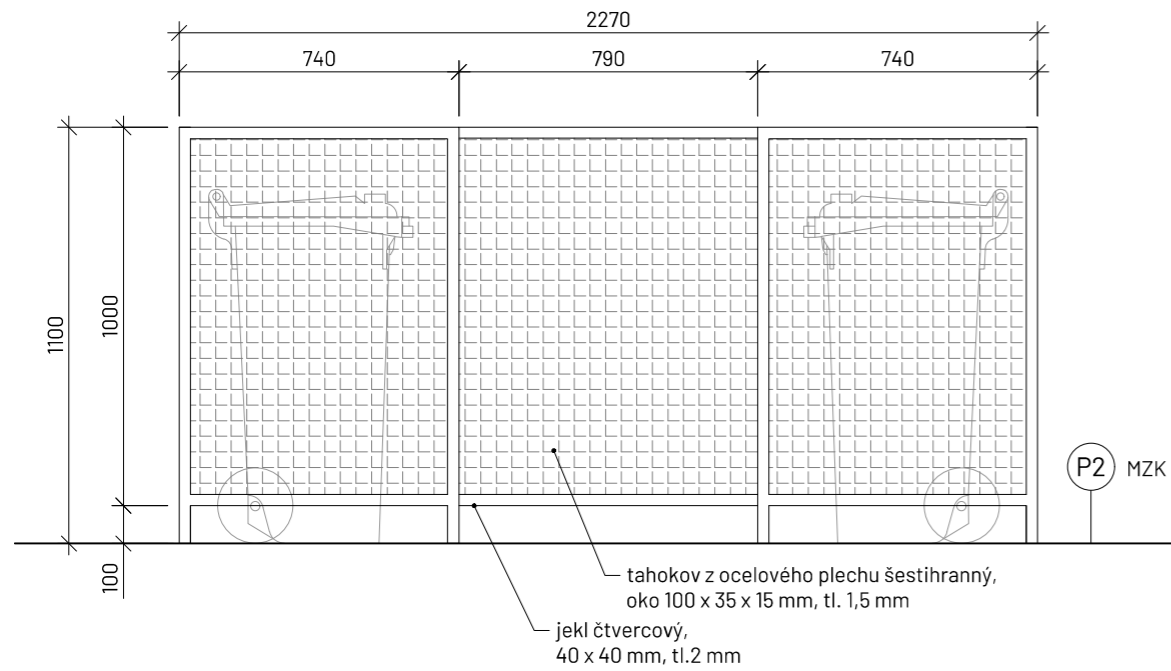
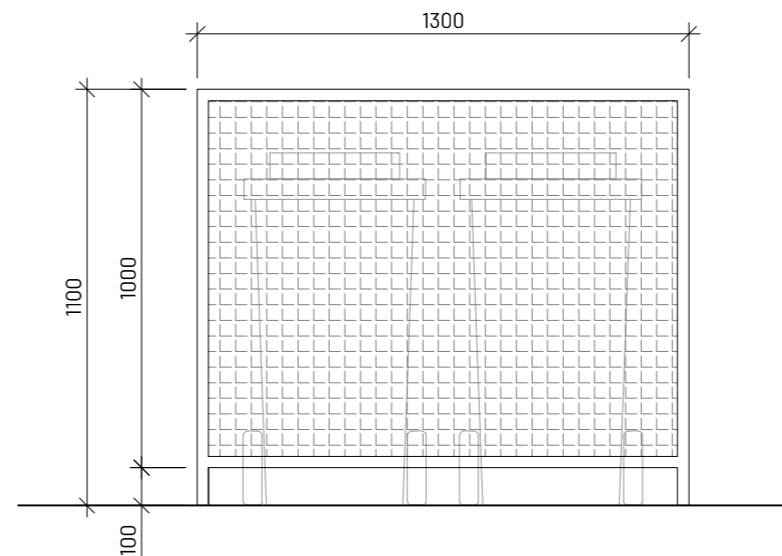
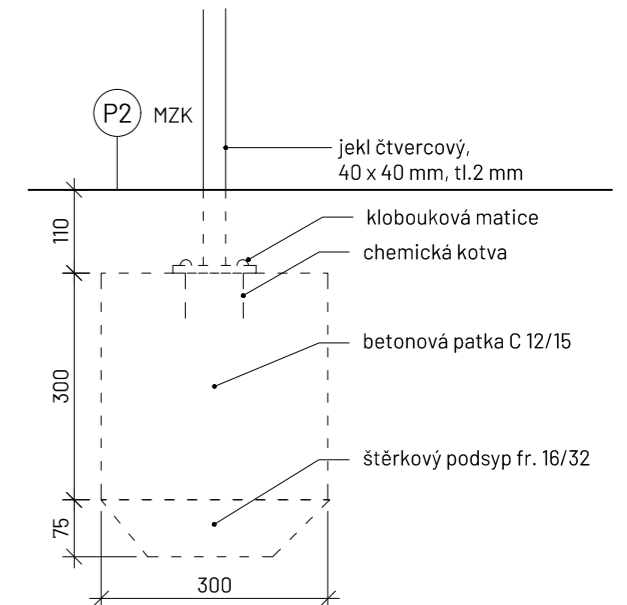
ZÁSTĚNA NA POPELNICE

PŮDORYS M 1:20

ČELNÍ POHLED M 1:20

BOČNÍ POHLED M 1:20

DETAIL KOTVENÍ M 1:5

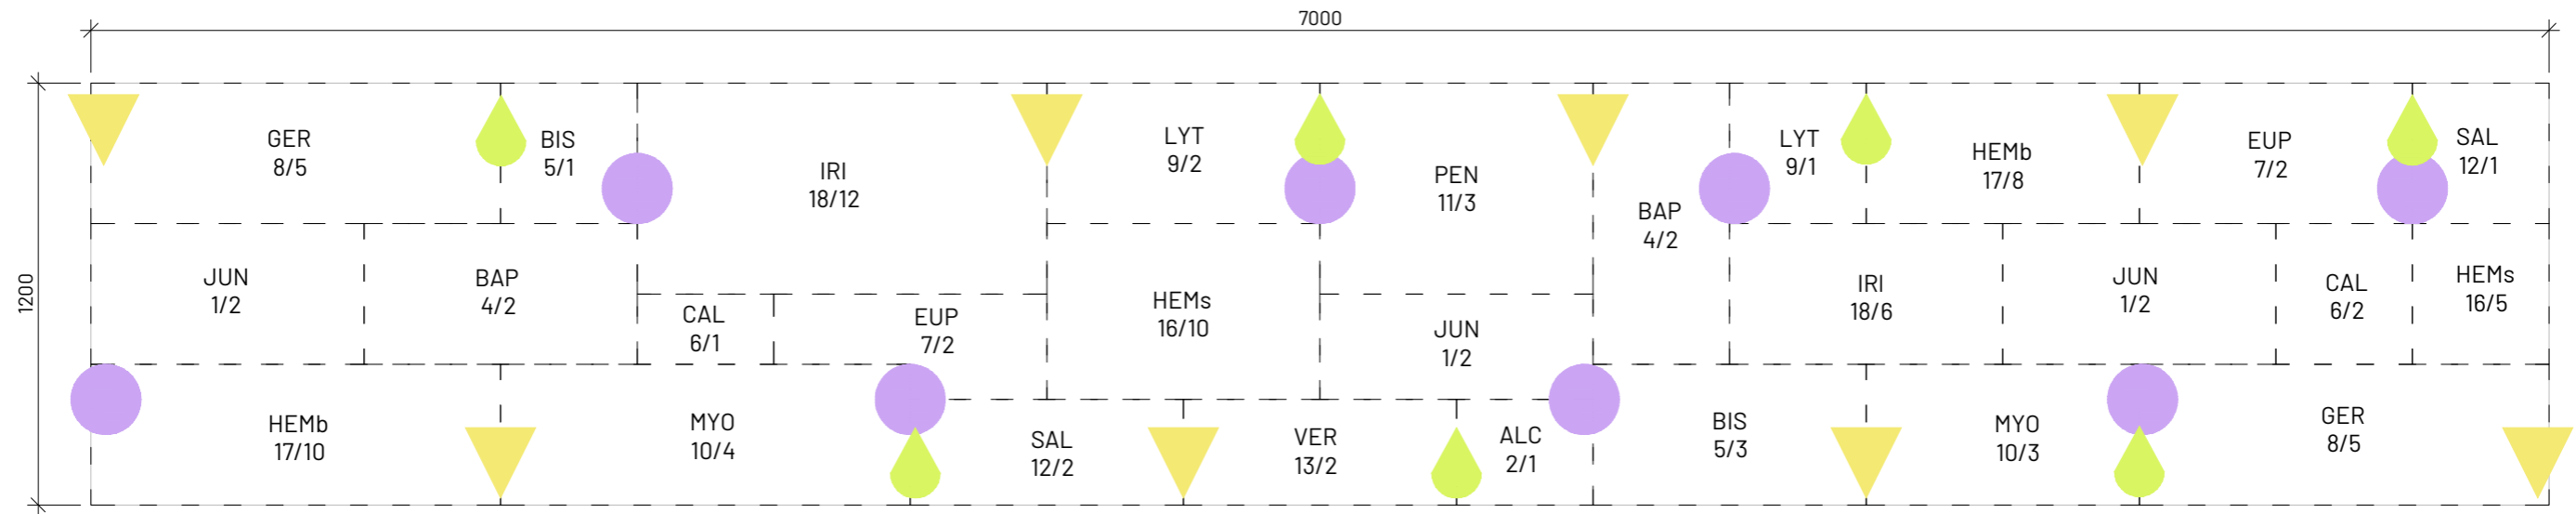
Dešťový záhon - typ A M 1:20

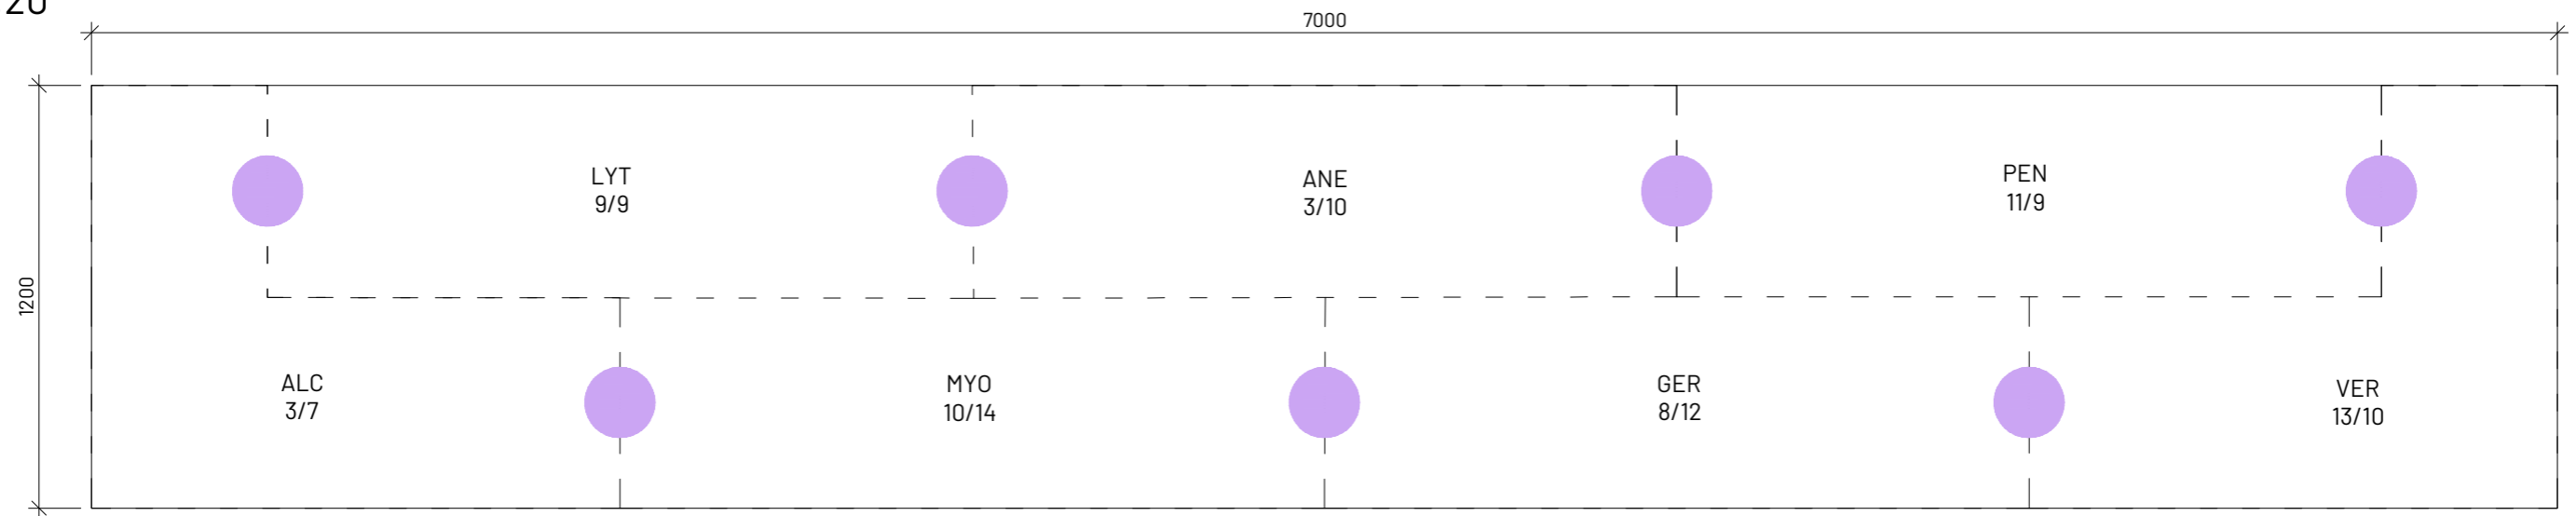
Dešťový záhon - typ B M 1:20

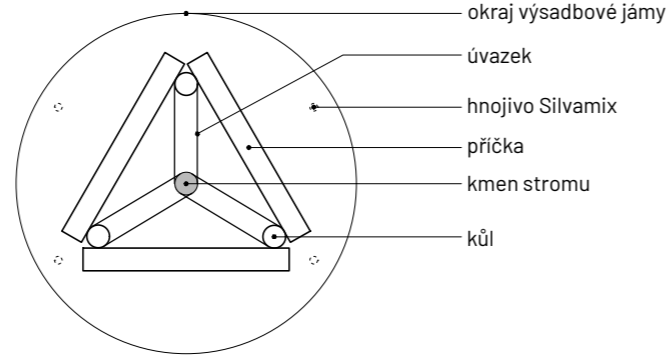
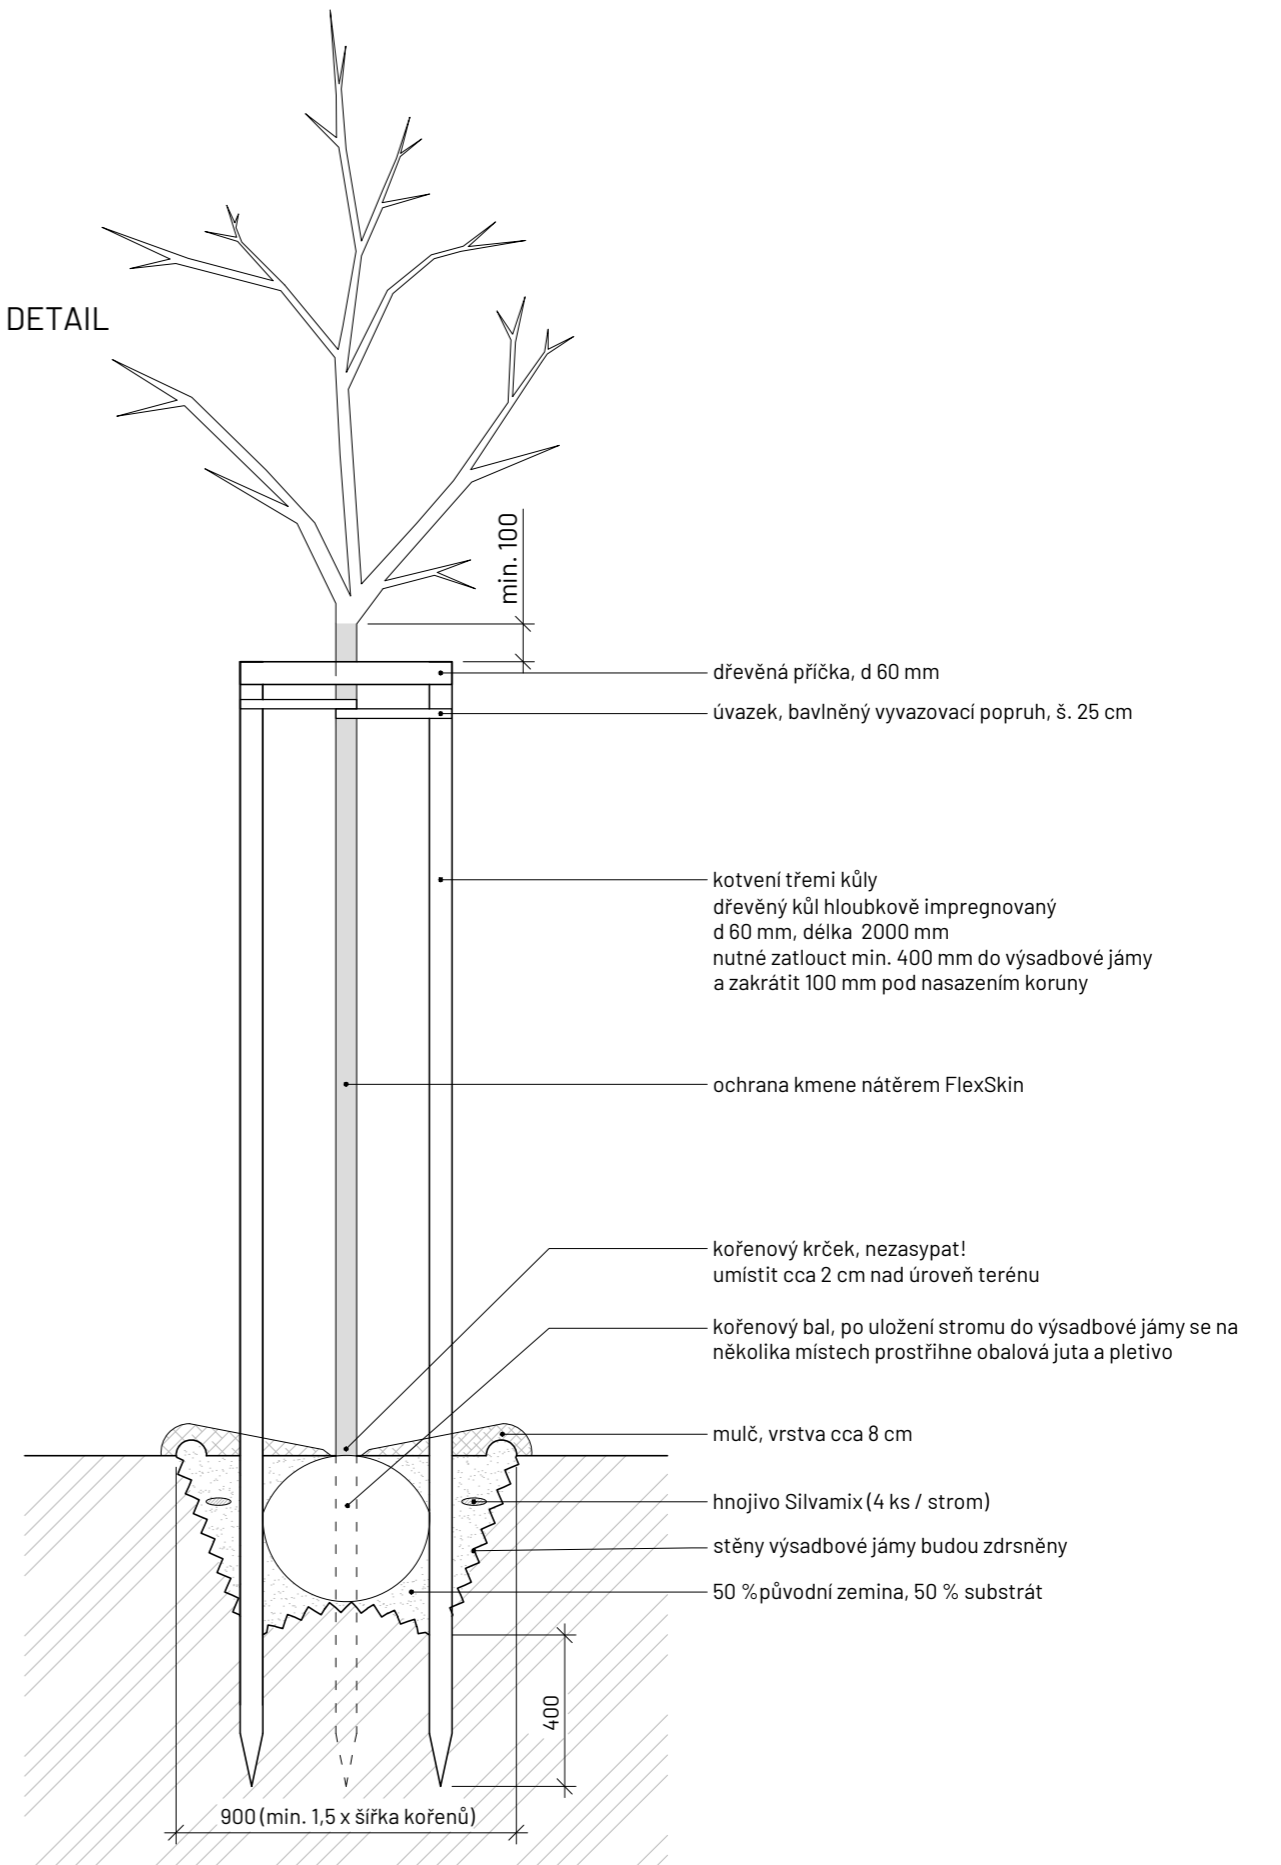
PT *Populus tremula*, topol osika, bal, 10-12 (9 kusů)

PŮDORYS
M 1:20

VÝSADBOVÝ DETAIL
M 1:20

Poznámky: Před výsadbou stromu bude provedena vsakovací zkouška (viz technická zpráva S06)
V případě realizace projektu by bylo nutné provést odborný hydrogeologický průzkum a případně podle něj upravit technologii výsadby.

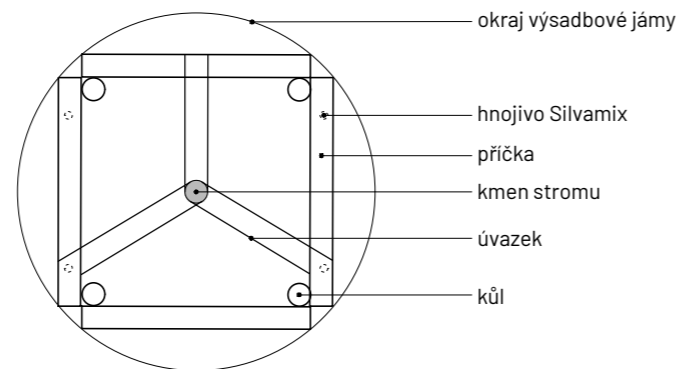
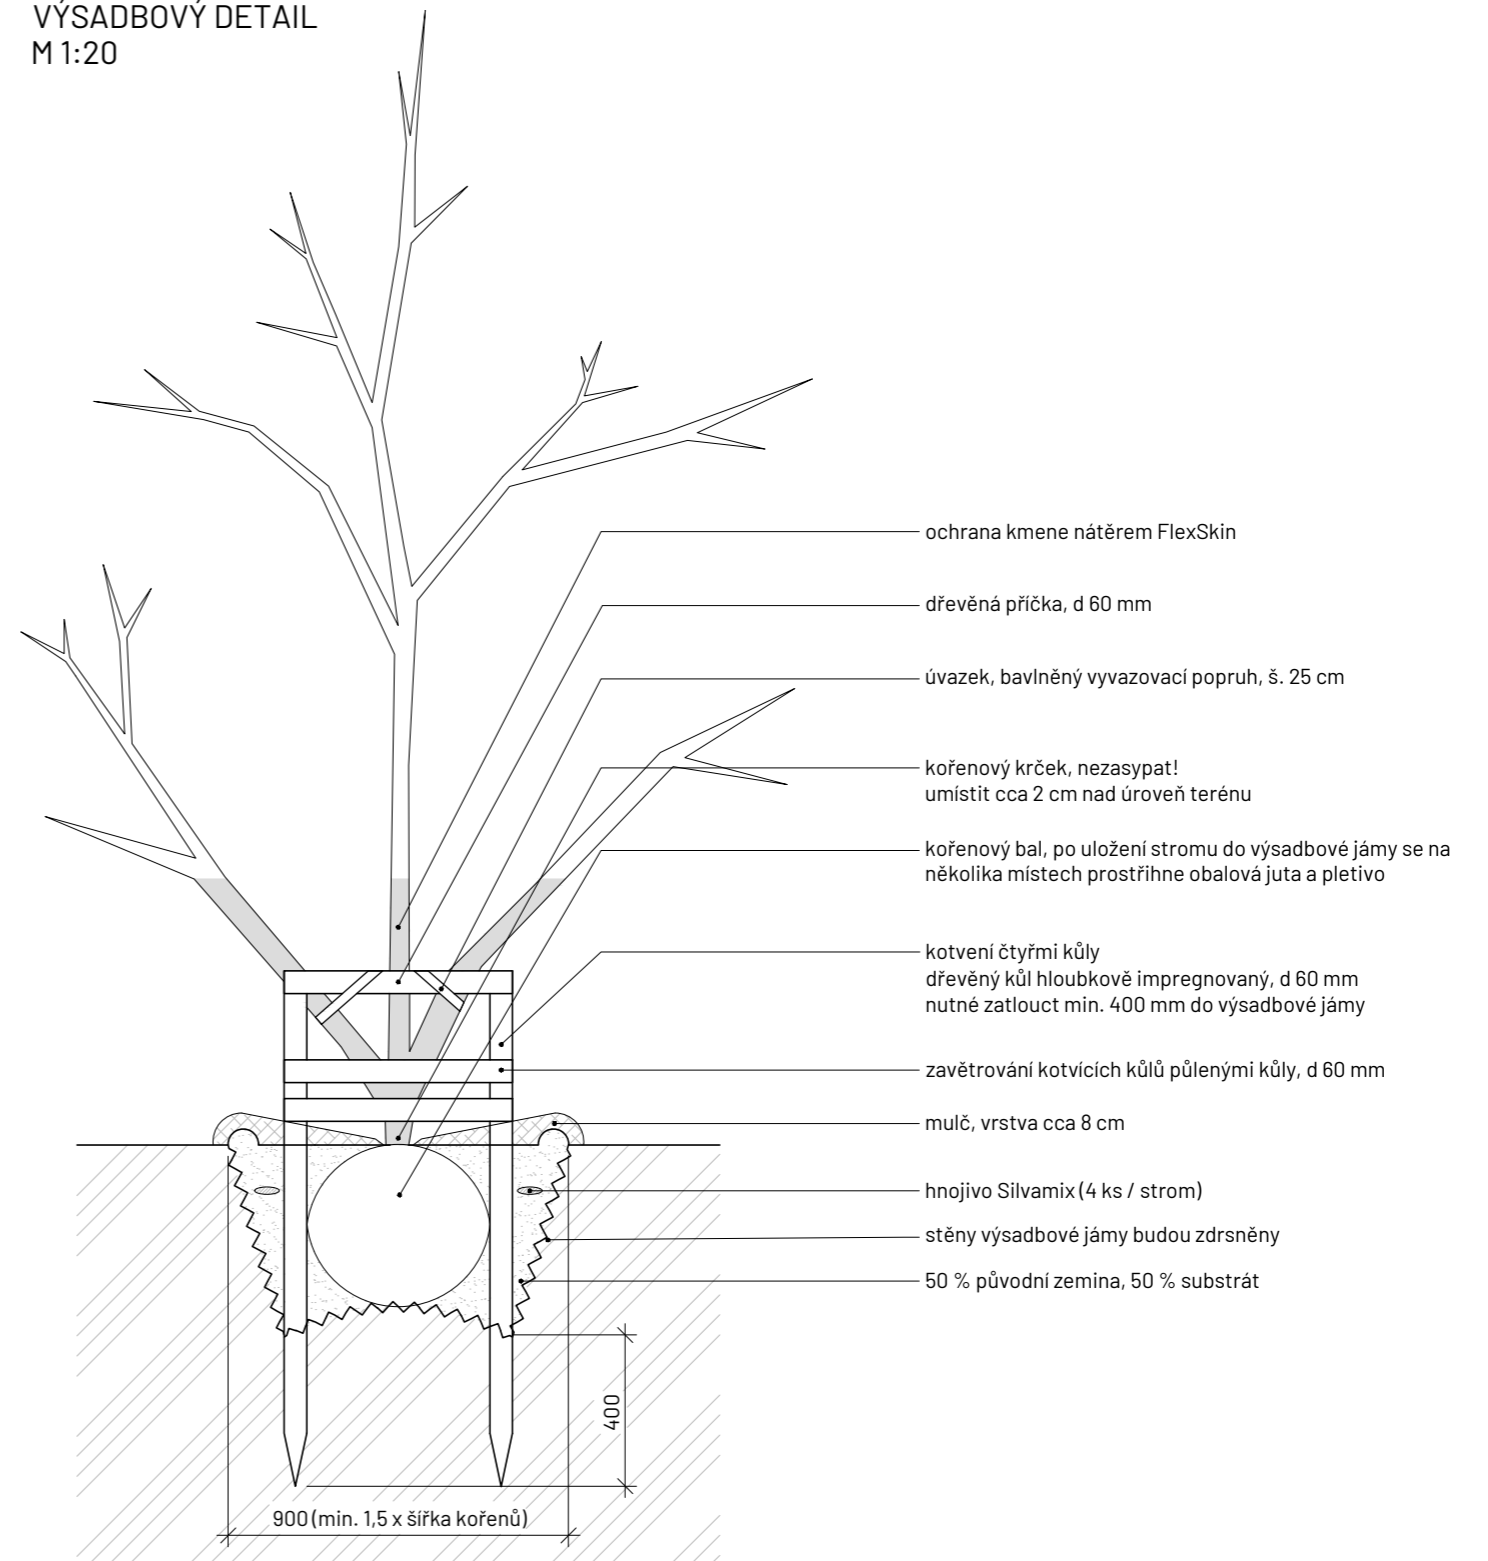
PM *Prunus mahaleb*, mahalebka obecná, bal, 250/300 (1 kus)

PŮDORYS
M 1:20

VÝSADBOVÝ DETAIL
M 1:20

Poznámky: Před výsadbou stromu bude provedena vsakovací zkouška (viz technická zpráva S06)
V případě realizace projektu by bylo nutné provést odborný hydrogeologický průzkum a případně podle něj upravit technologii výsadby.

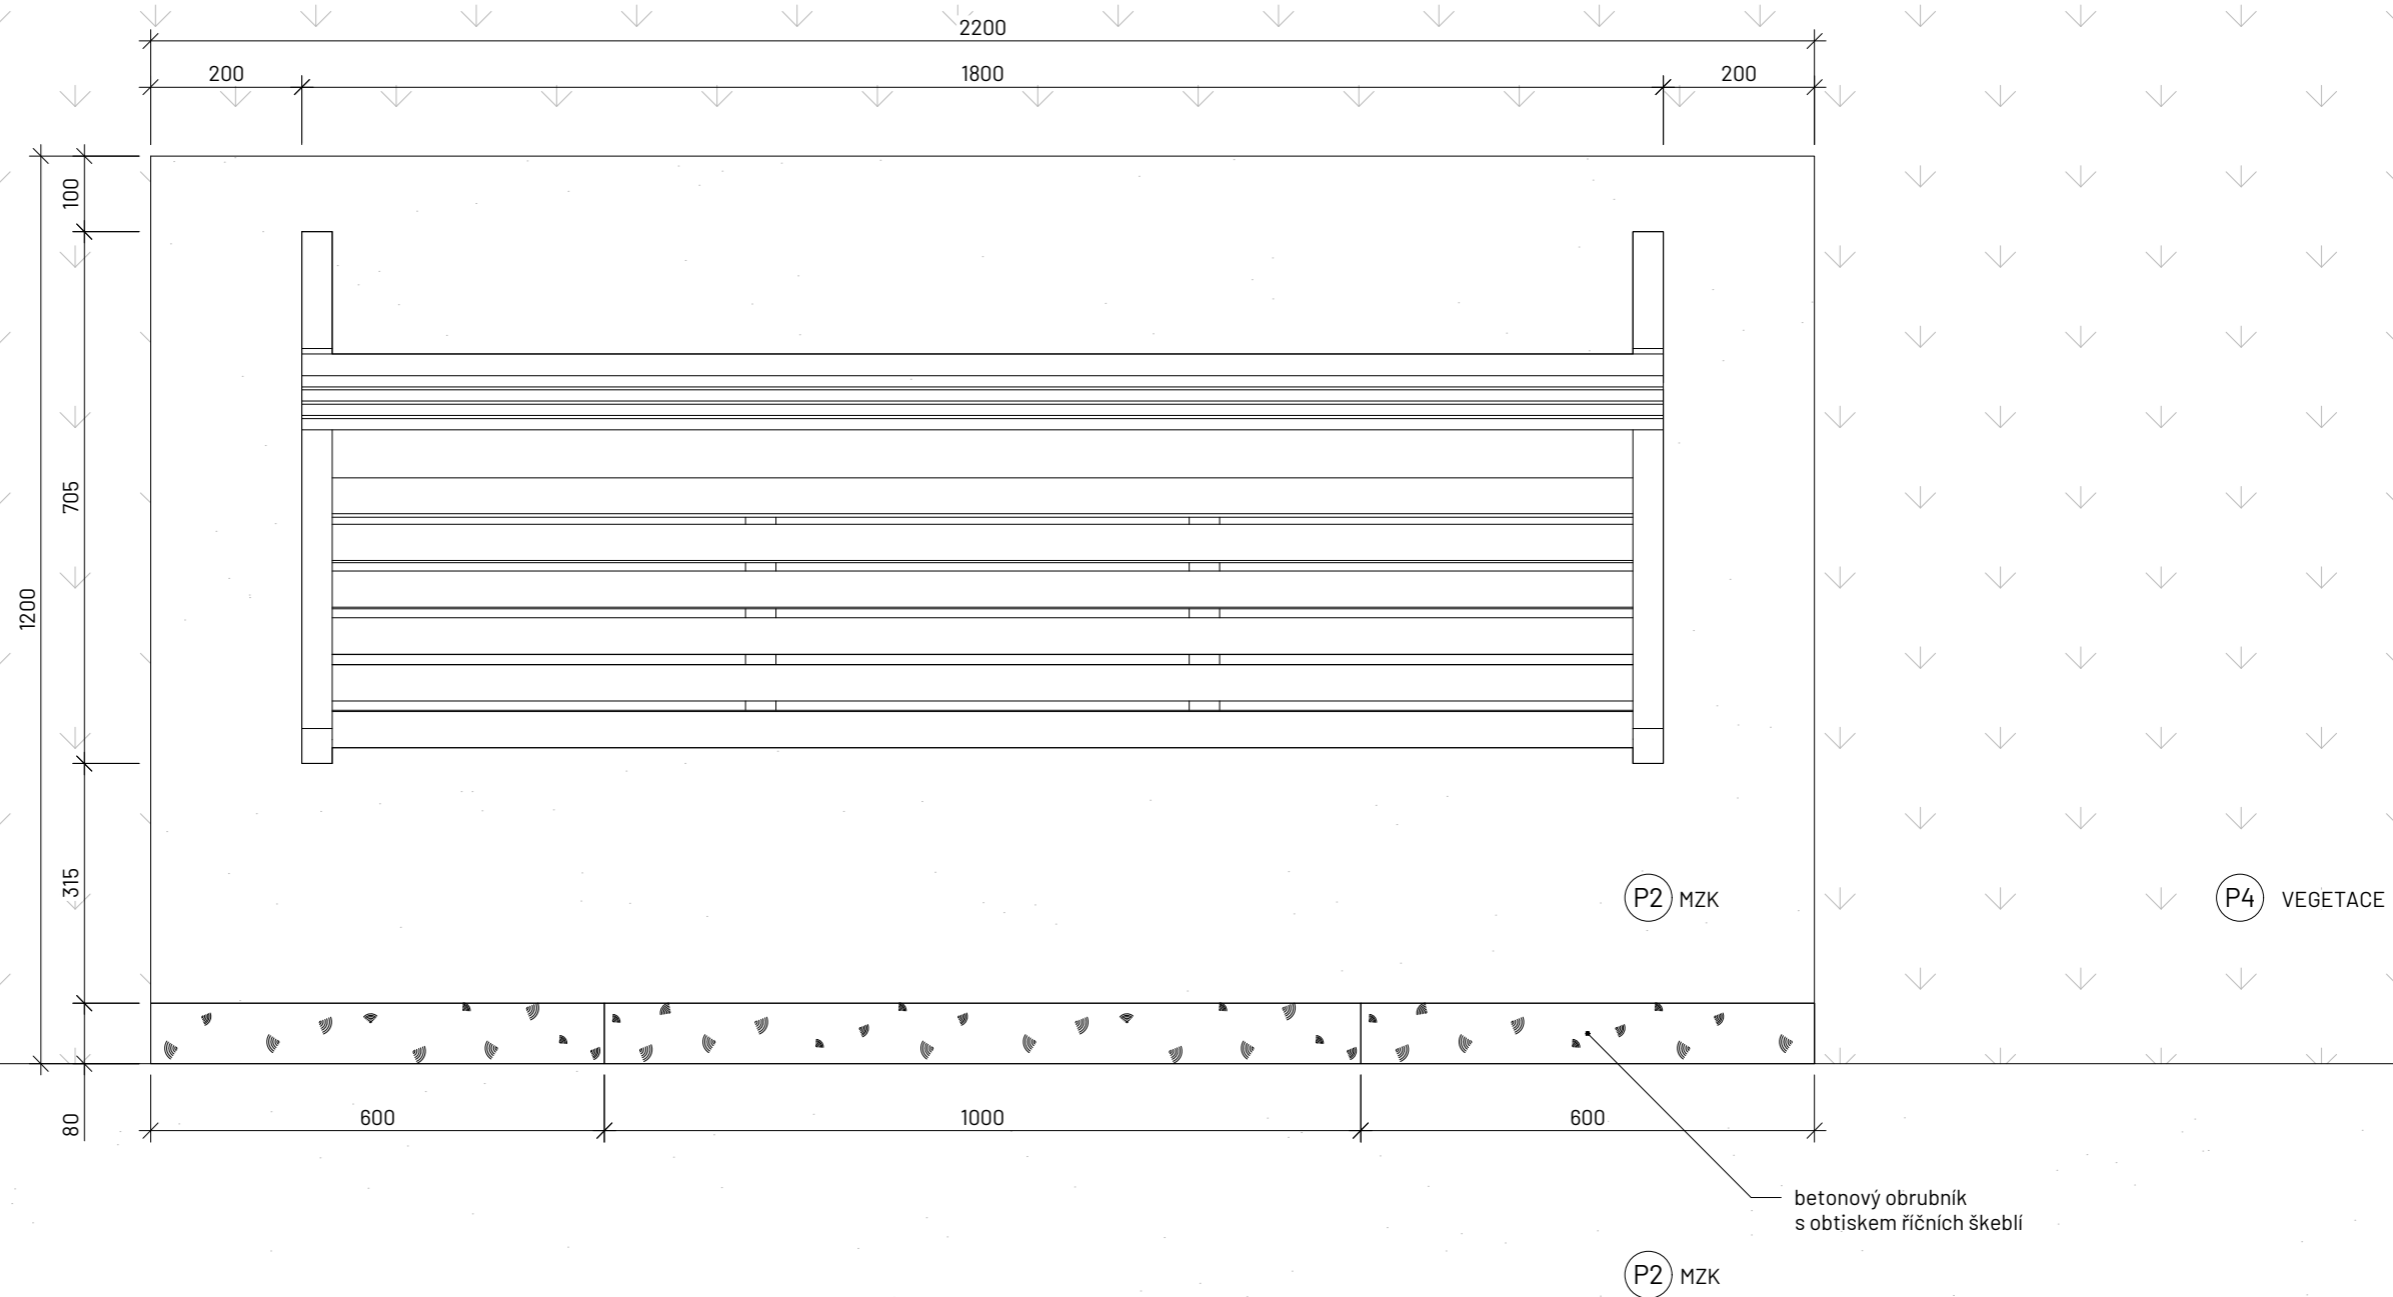
typová lavička Vera LV756 (mmcité)

SITUACE M 1:10
lavičkový záliv (MZK)

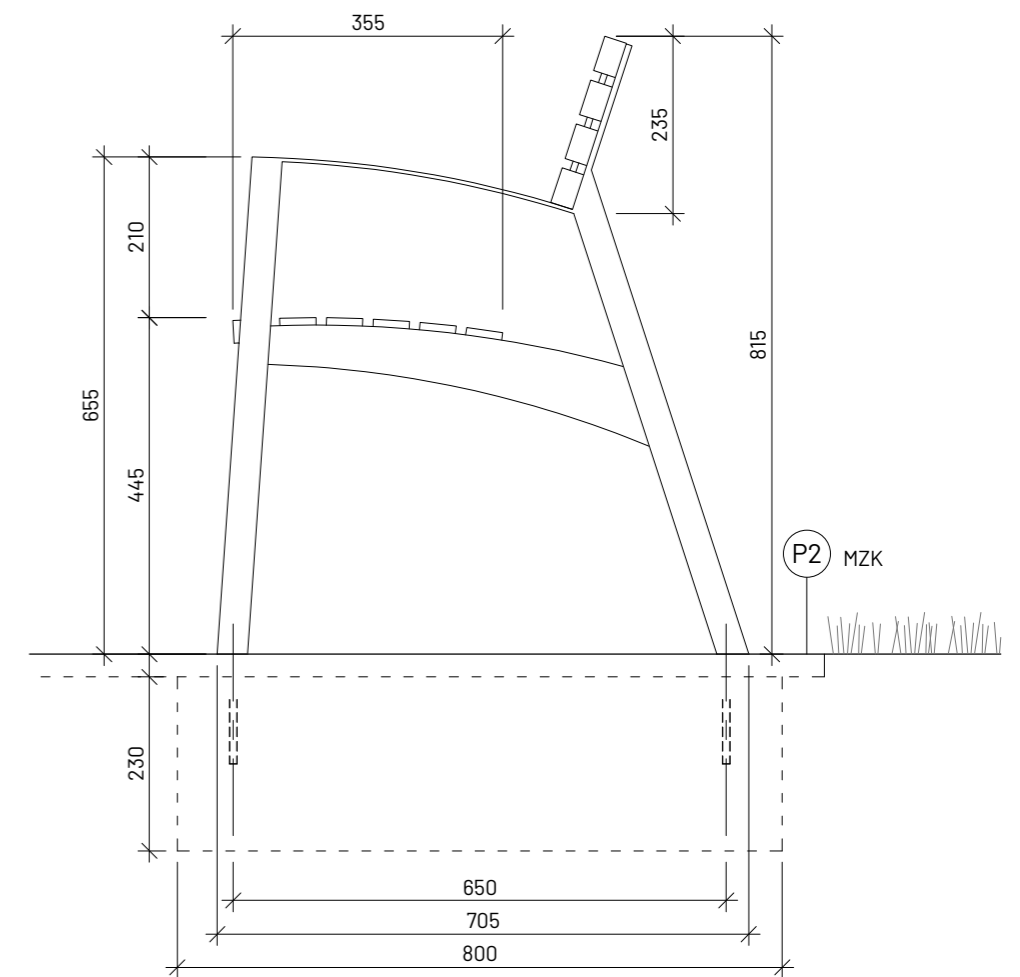
typová lavička Vera LV756 (mmcité)

ČELNÍ POHLED M 1:20

BOČNÍ POHLED M 1:20
