Projekt: Říční lázně Radotín
Lokalita: K Lázním, 15300 Praha 16 - Radotín
Obsah: Širší vztahy
Část: C - Situační výkresy

Vypracovala: Veronika Převrátilová Datum: listopad 2024
Vedoucí ateliéru: Ing. Radmila Fingerová
Organizace: atelier 603, FA ČVUT
Formát: 2x A4 Měřítko: 1:5000 Číslo přílohy: C.1

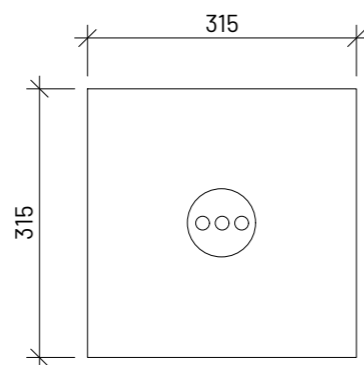
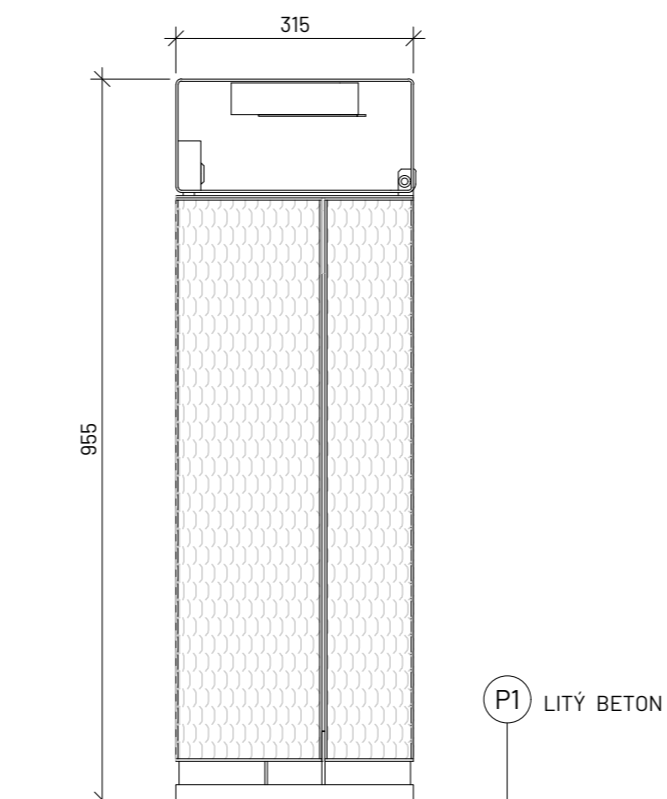
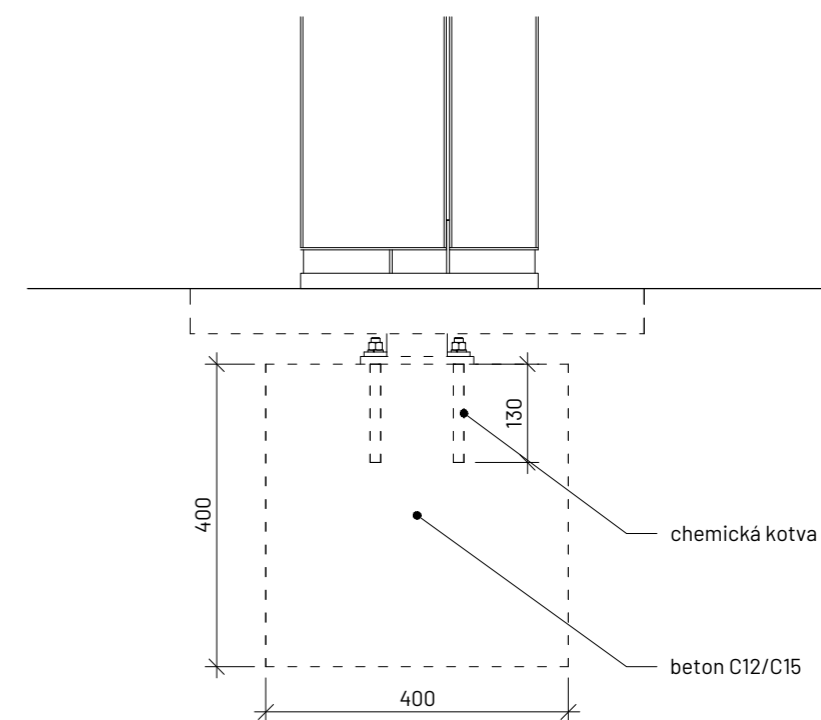
typový odpadkový koš Nanuk NNK266 (mmcité)

PŮDORYS M 1:10

ČELNÍ POHLED M 1:10

DETAIL KOTVENÍ M 1:20

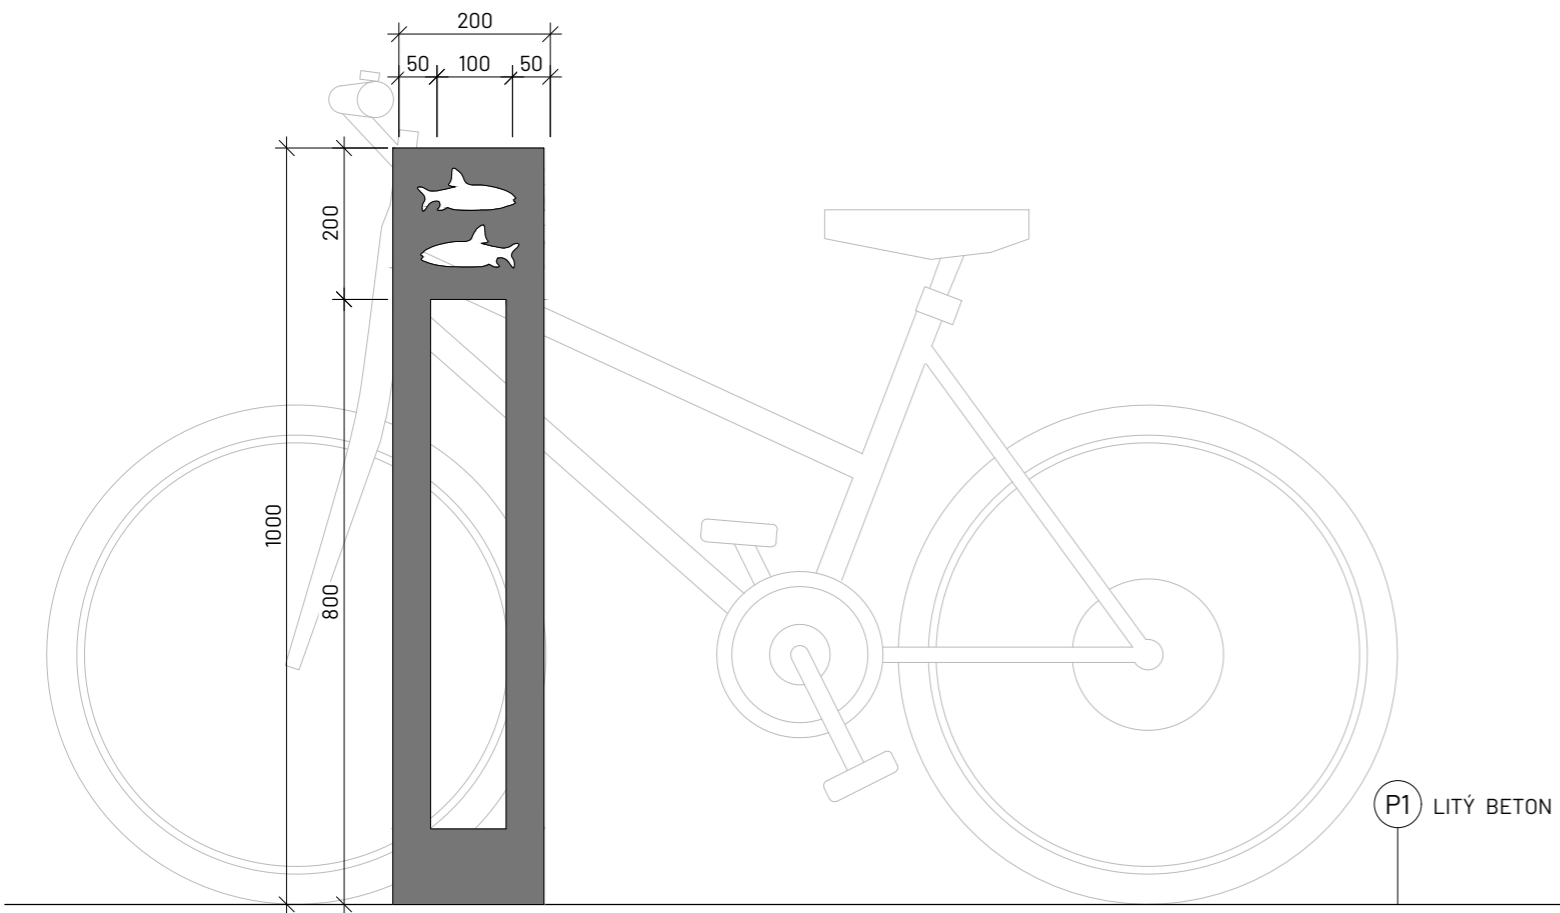
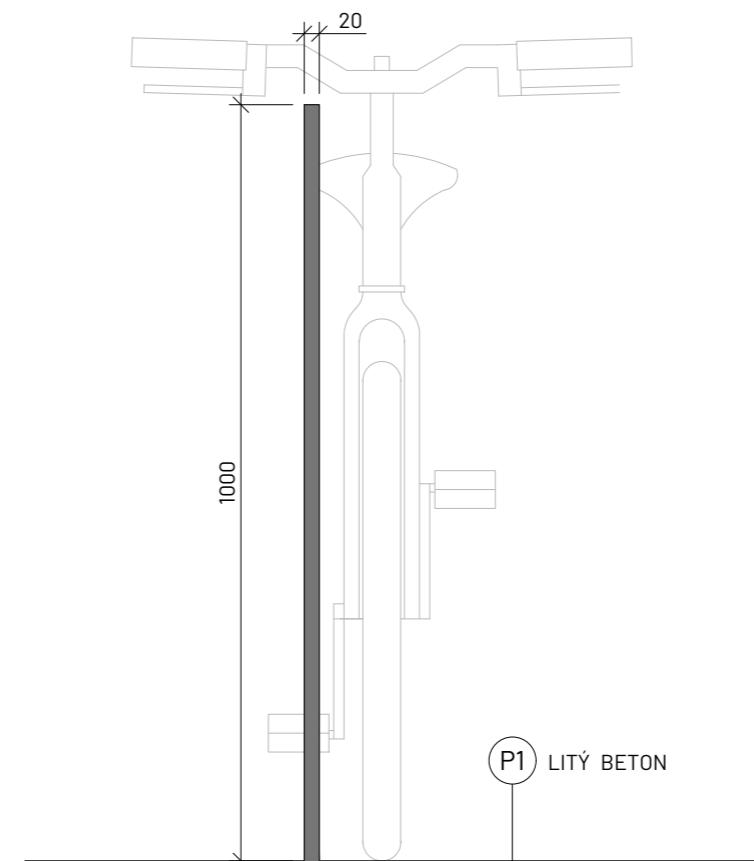
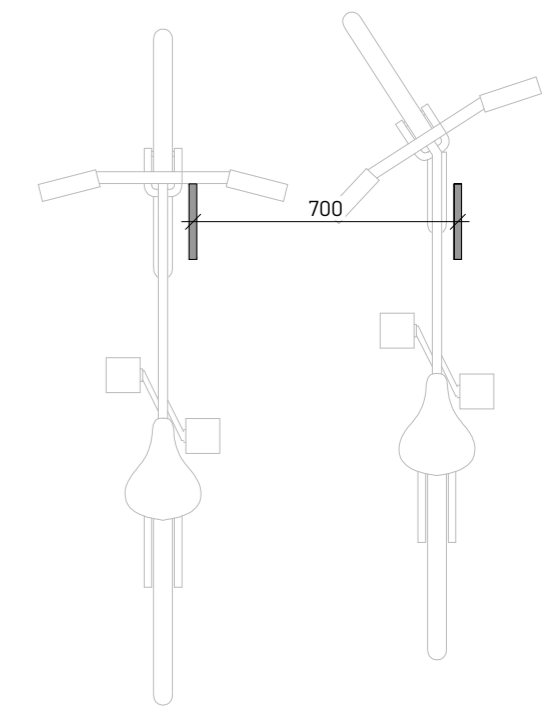
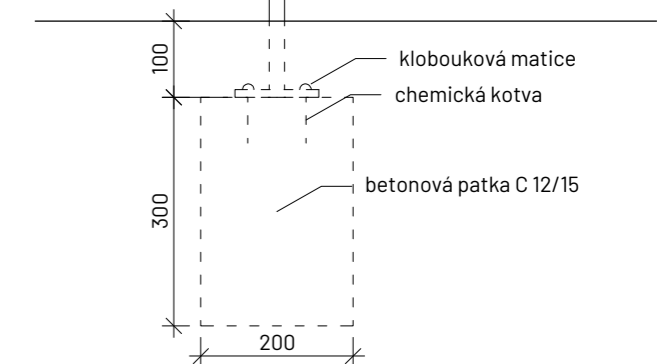
STOJAN NA KOLA s motivem ryb, autorský

BOČNÍ POHLED M 1:10

ČELNÍ POHLED M 1:10

SITUACE M 1:20

DETAIL KOTVENÍ M 1:10

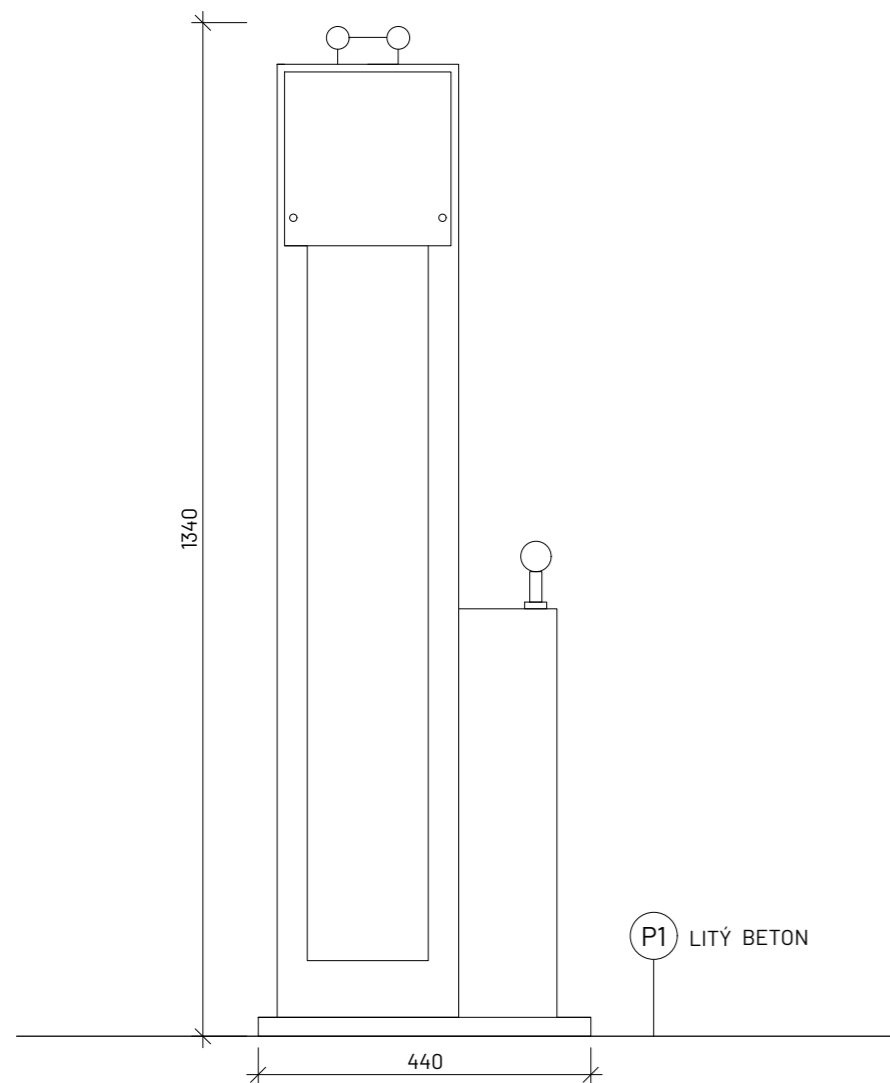
SERVISNÍ STANICE JÍZDNÍCH KOL typový prvek

ČELNÍ POHLED M 1:10

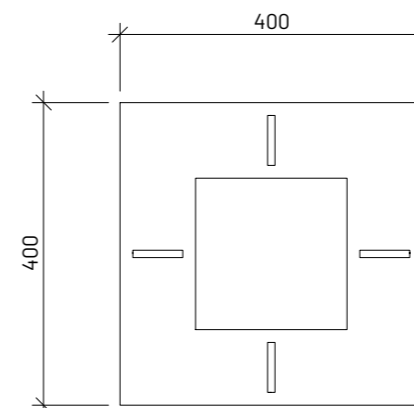
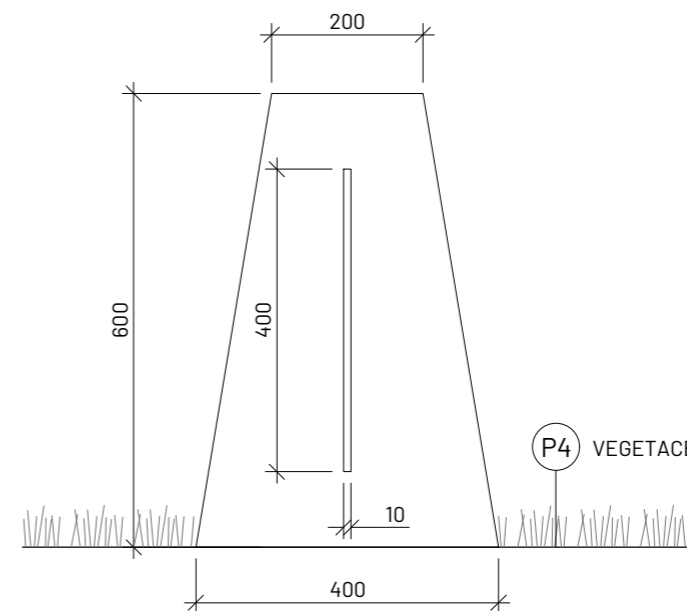
PSÍ PISOÁR autorský

PŮDORYS M 1:10

ČELNÍ POHLED M 1:10

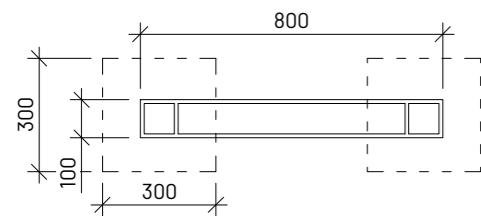
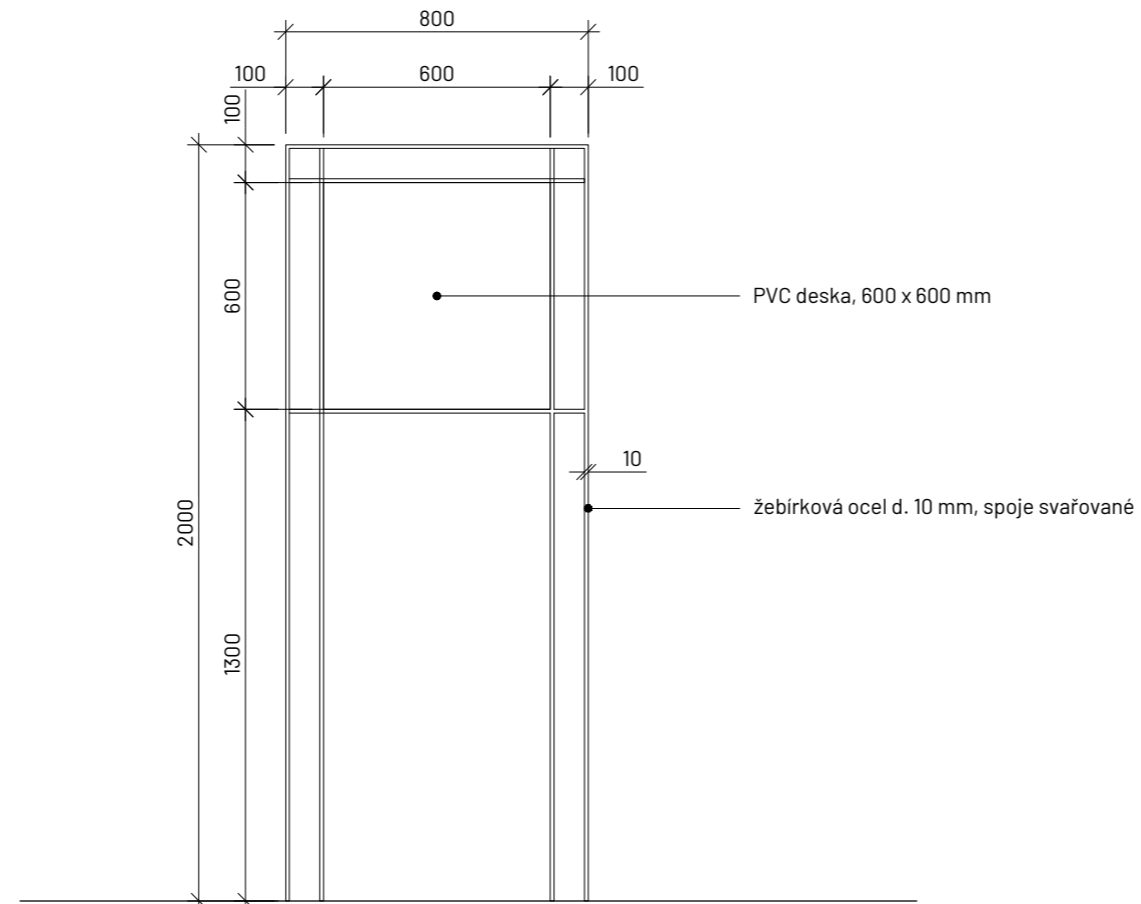
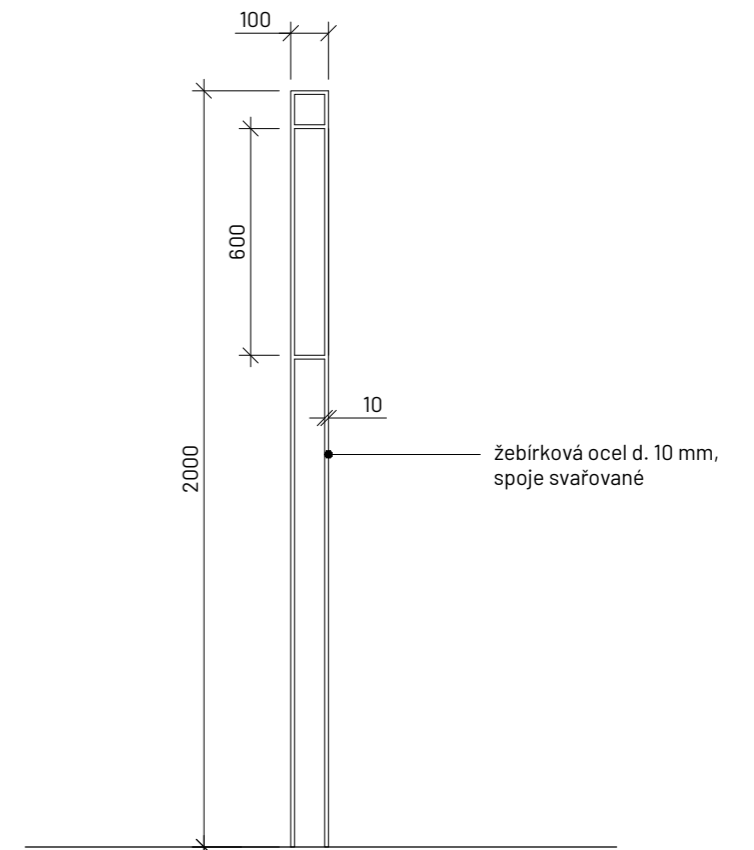
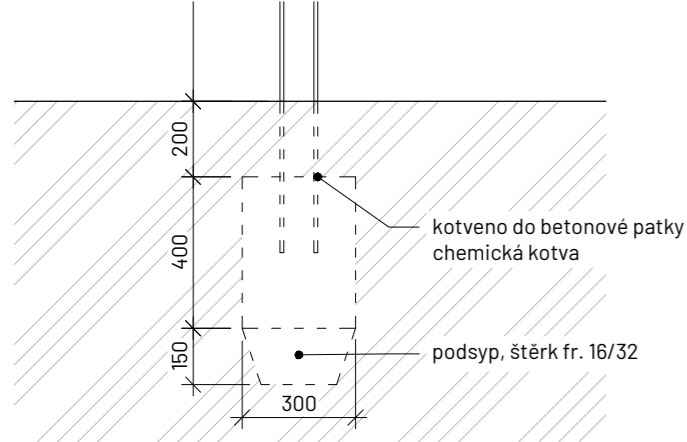
INFORMAČNÍ CEDULE

Pravidla používání mola, autorská

PŮDORYS M 1:20

ČELNÍ POHLED M 1:20

BOČNÍ POHLED M 1:20

DETAIL KOTVENÍ M 1:20

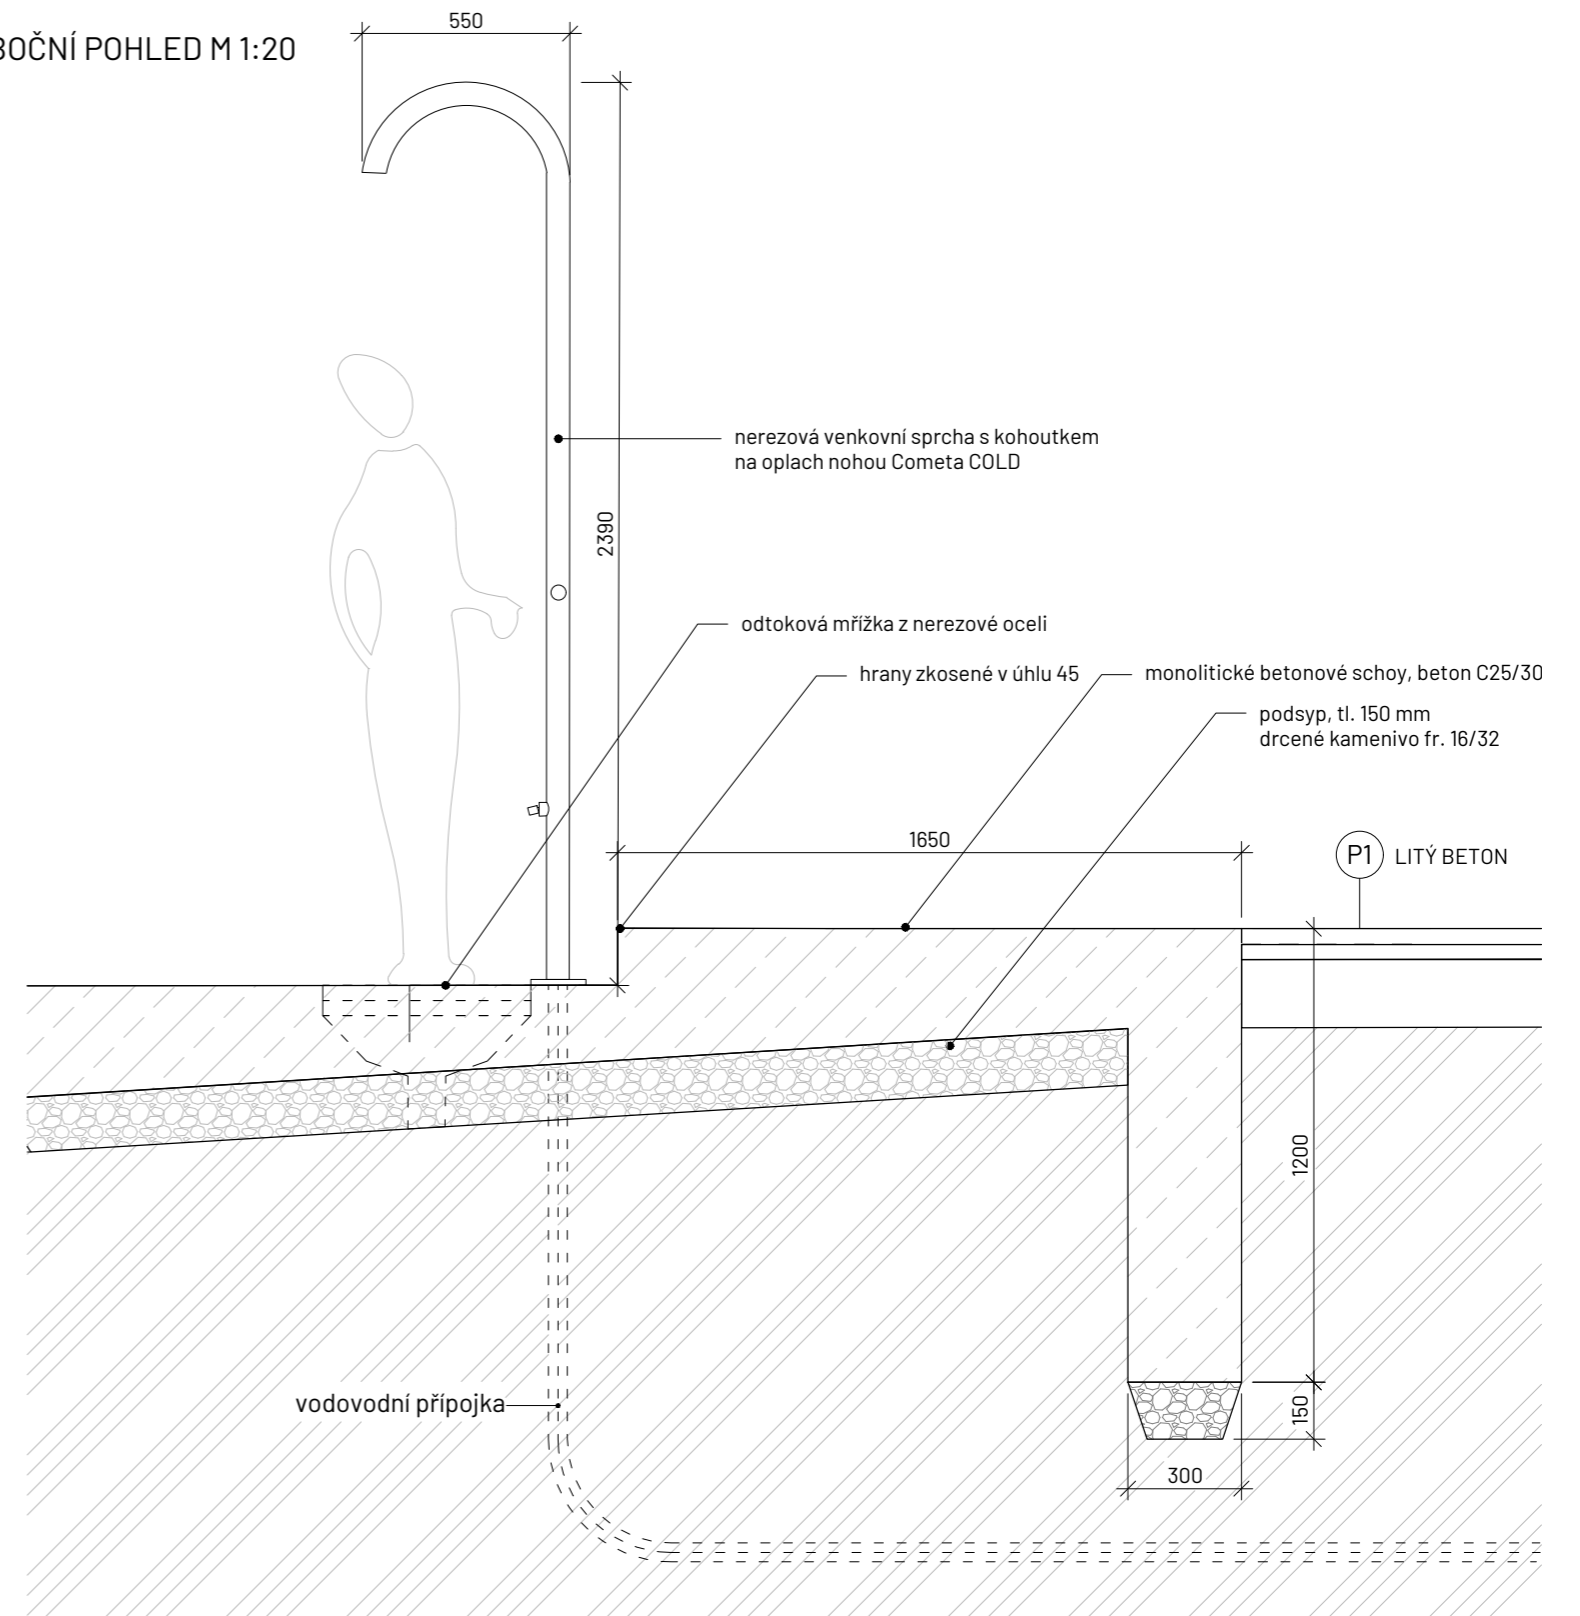
BOČNÍ POHLED M 1:20

Poznámky: Výkres typového prvku mobiliáře je převzatý z technického listu výrobce.
Kotvení venkovní sprchy dle instrukcí výrobce.

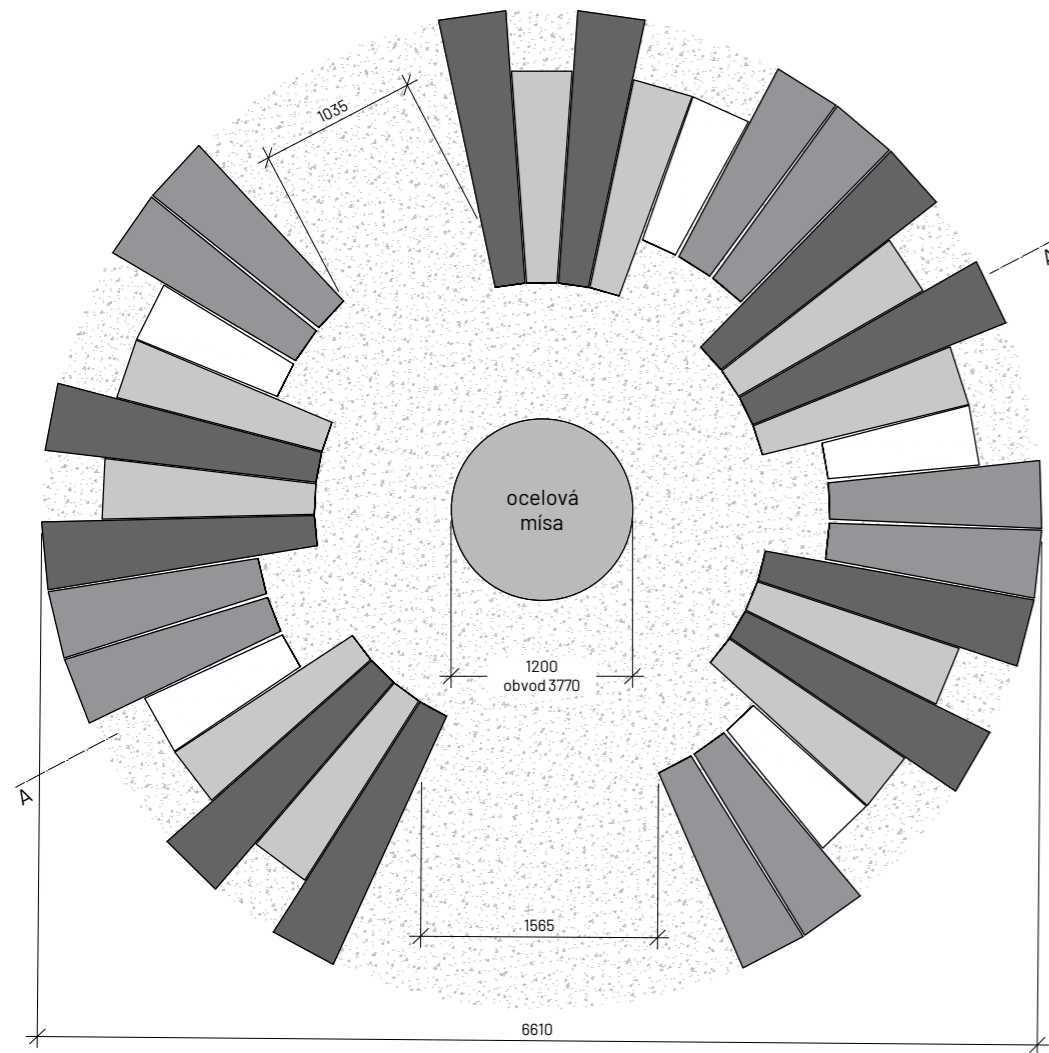
SITUACE M 1:50

OHNIŠTĚ

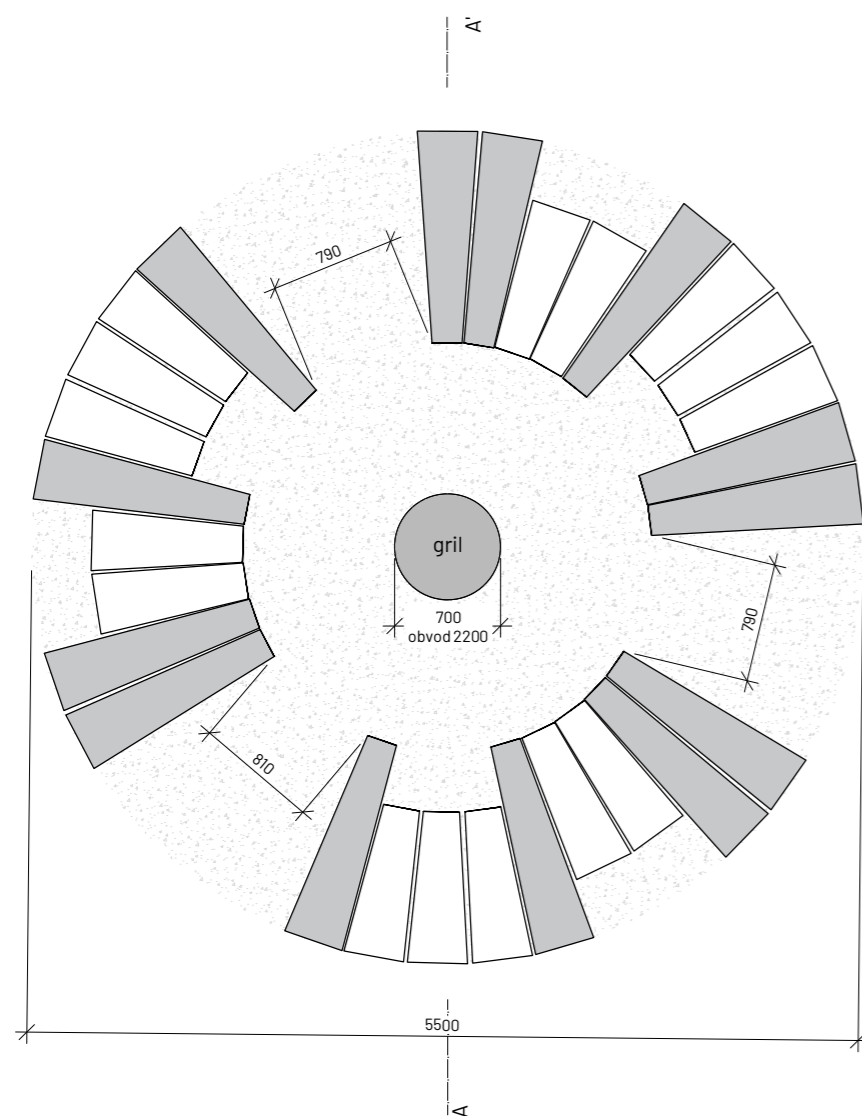
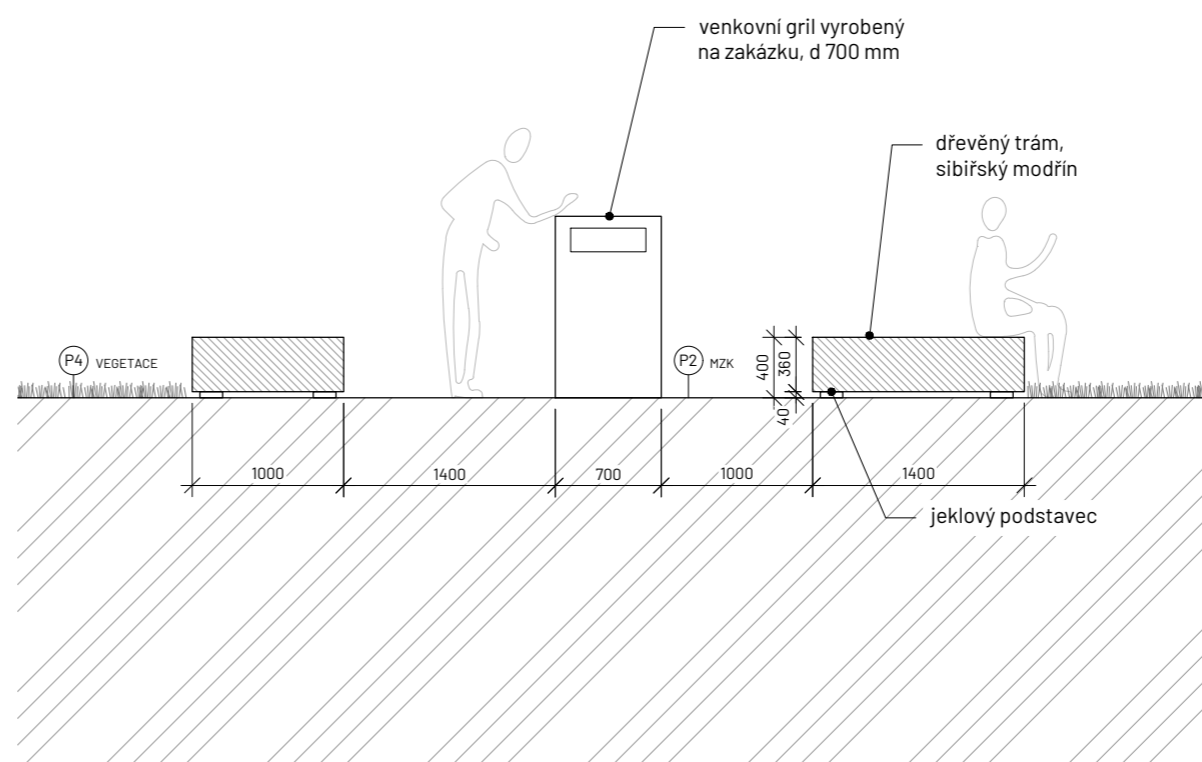
SITUACE M 1:50

ŘEZ A-A' M 1:50

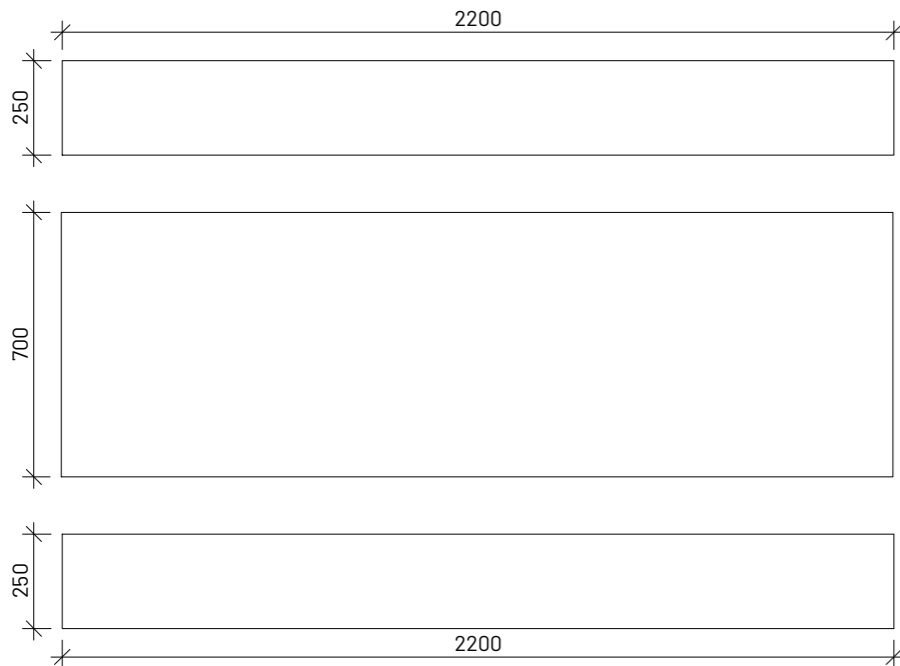
STŮL S LAVICEMI (pivní set)
PŮDORYS M 1:20

SKLÁDACÍ NÁBYTEK typový

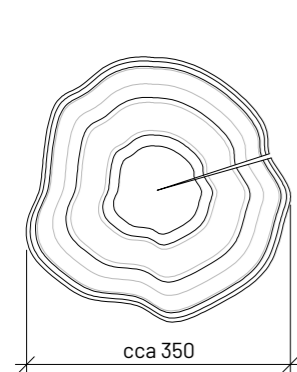
PŮDORYS M 1:10

ŠPALKY NA SEZENÍ

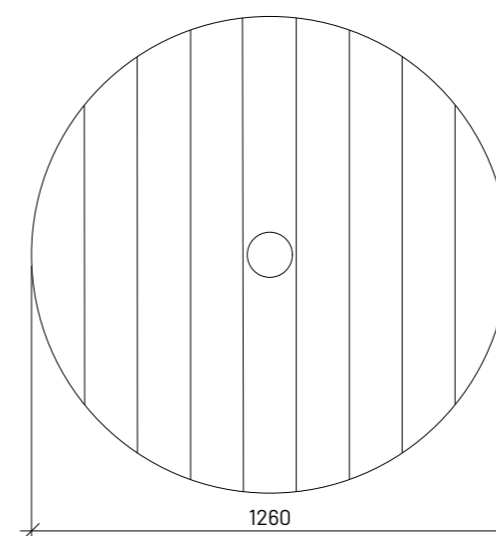
PŮDORYS M 1:20

CÍVKA - BAROVÝ STOLEK
