PAMÁTKOVÁ OBNOVA ZÁMECKÉHO AREÁLU V PETRKOVĚ

ČÁST A | B
ANALÝZA a SHP

Diplomová práce
Fakulta architektury ČVUT v Praze

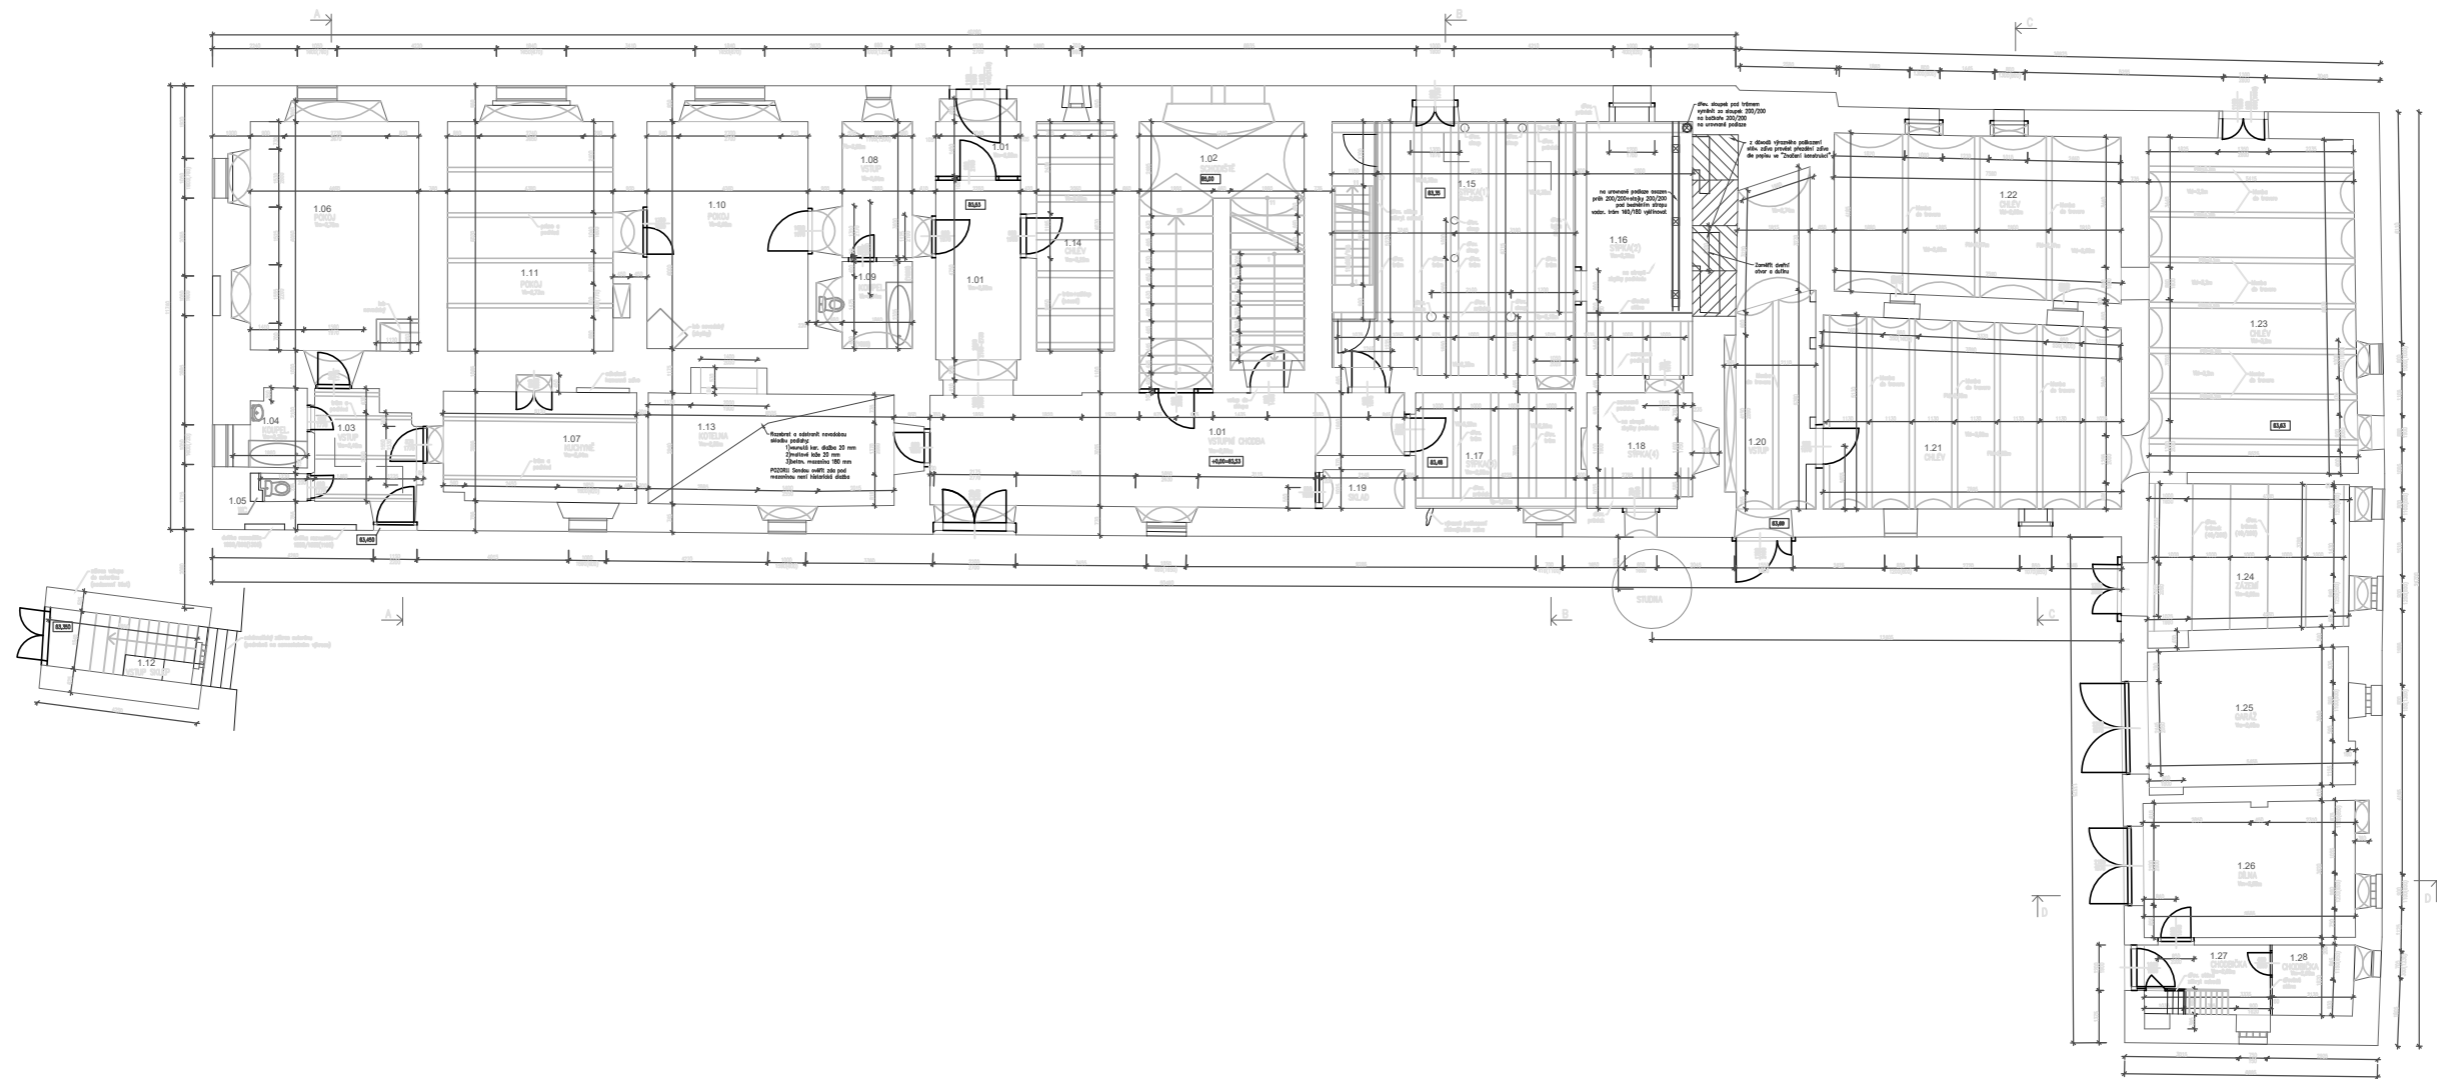
2.04 půdorys - přízemí M 1:200

Stávající stav, zámek

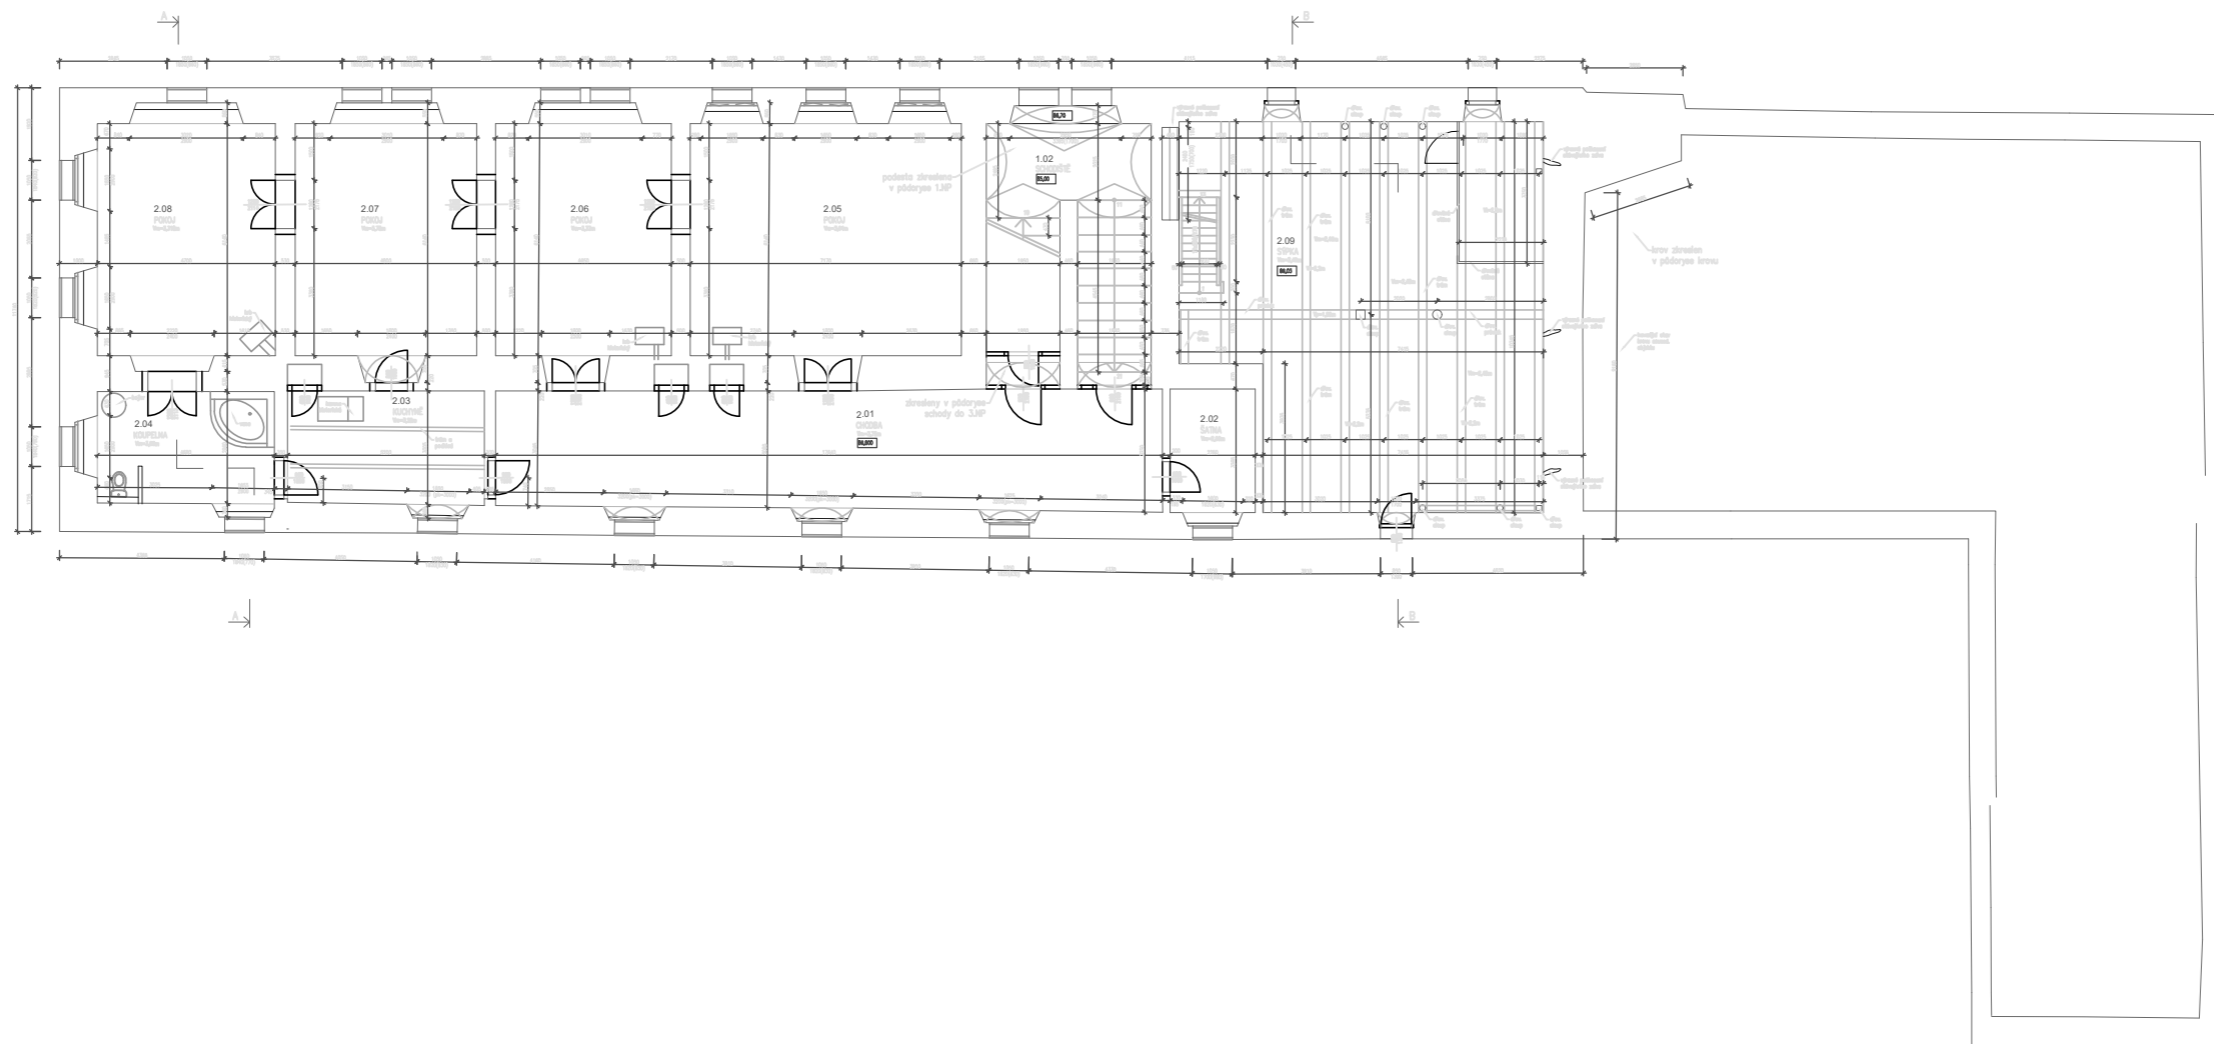
2.05 půdorys - patro M 1:200

Stávající stav, zámek

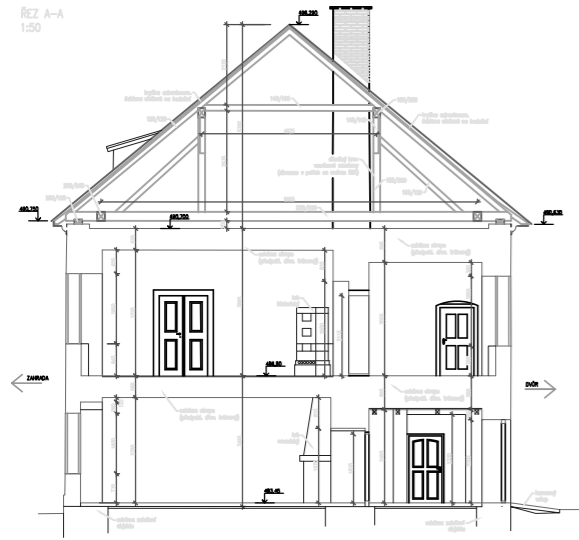
zámek

Stávající stav
2.09 příčné řezy M 1:200

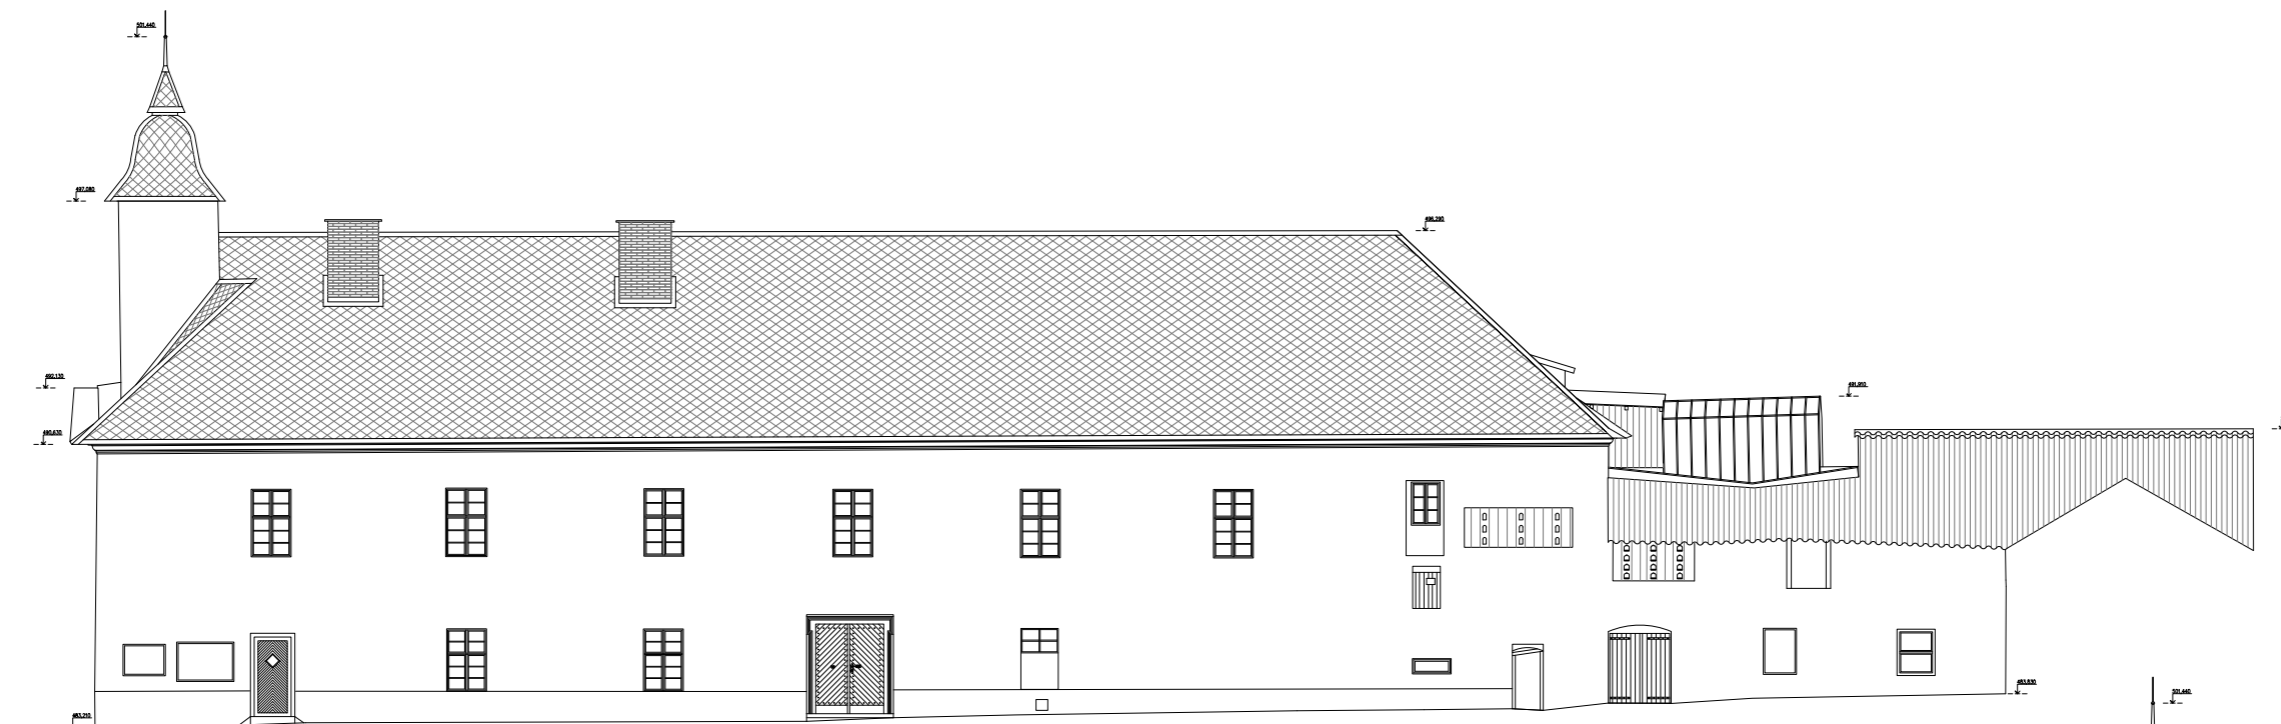
jih

Stávající stav, zámek
2.11 pohledy M 1:200

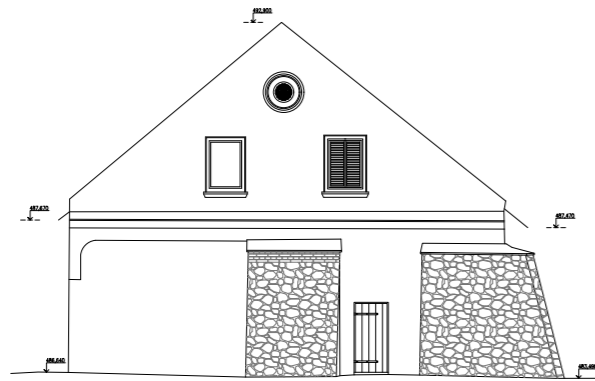
východ

Stávající stav, hospodářská část
2.12 pohledy M 1:200

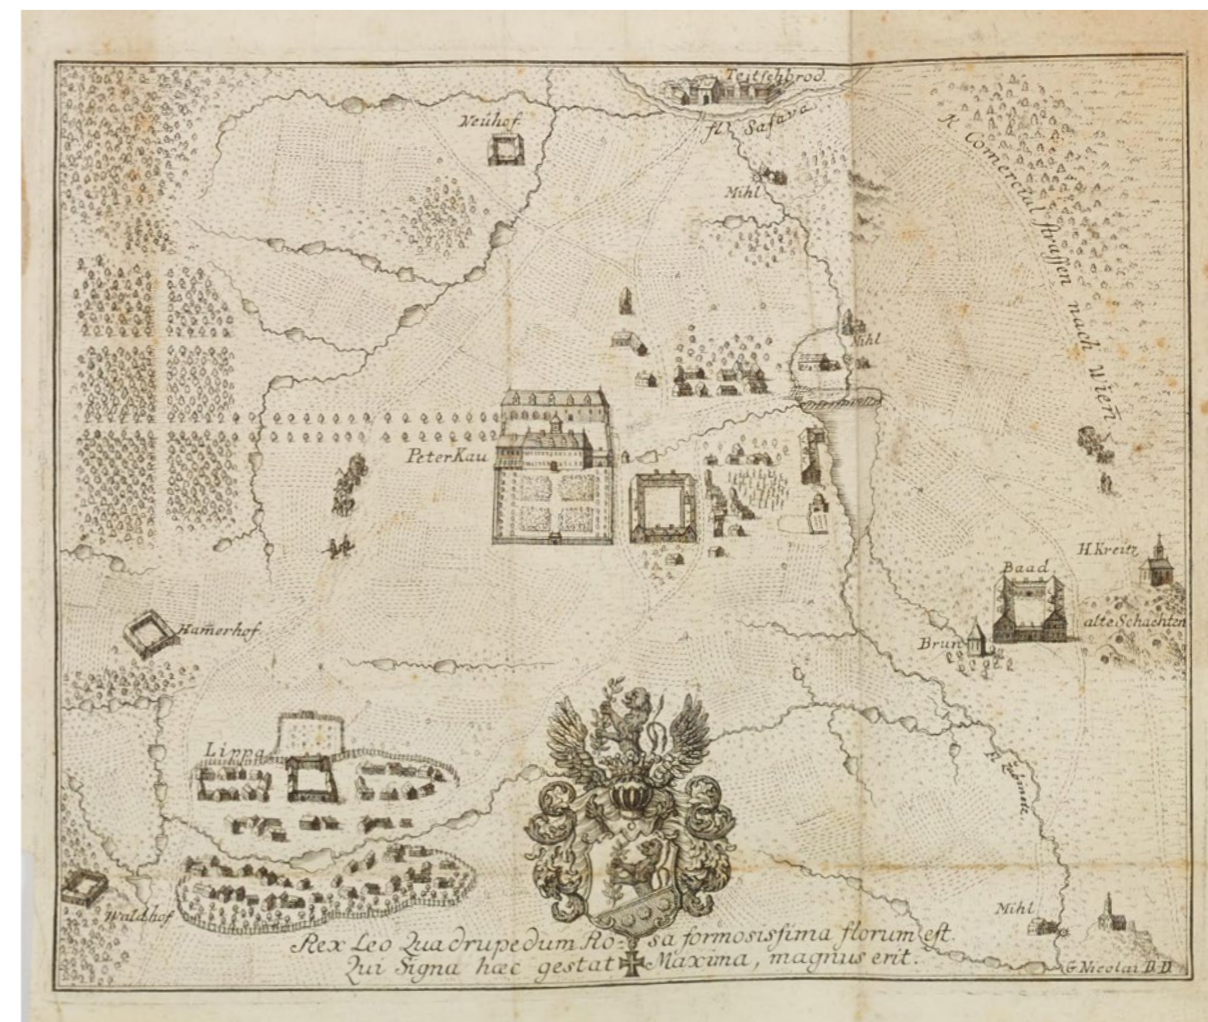
Do knihy je vložena mědirytinová příloha vel. 148 x 181mm. Na ní je zobrazeno panství Lípa a Petrkov s centrální polohou petrkovského zámku. Ve středu spodní části je zobrazen erb S. R. Langer z Langendorfu. Autorem mapy je G. Nicolai D. D (viz obr. 2).

První vyobrazení zámku Petrkov je na mapě panství z r. 1747¹. Mapa je z knihy lékaře (fyzikus) Johana Rudolpha Lodgmanna von Auen (1698 - 1764), který popsal léčivé účinky pramenů nedaleko Petrkov. Originální výtisk této knihy se nachází v Národní knihovně, kde jsem zajistil kopii pro tuto práci.

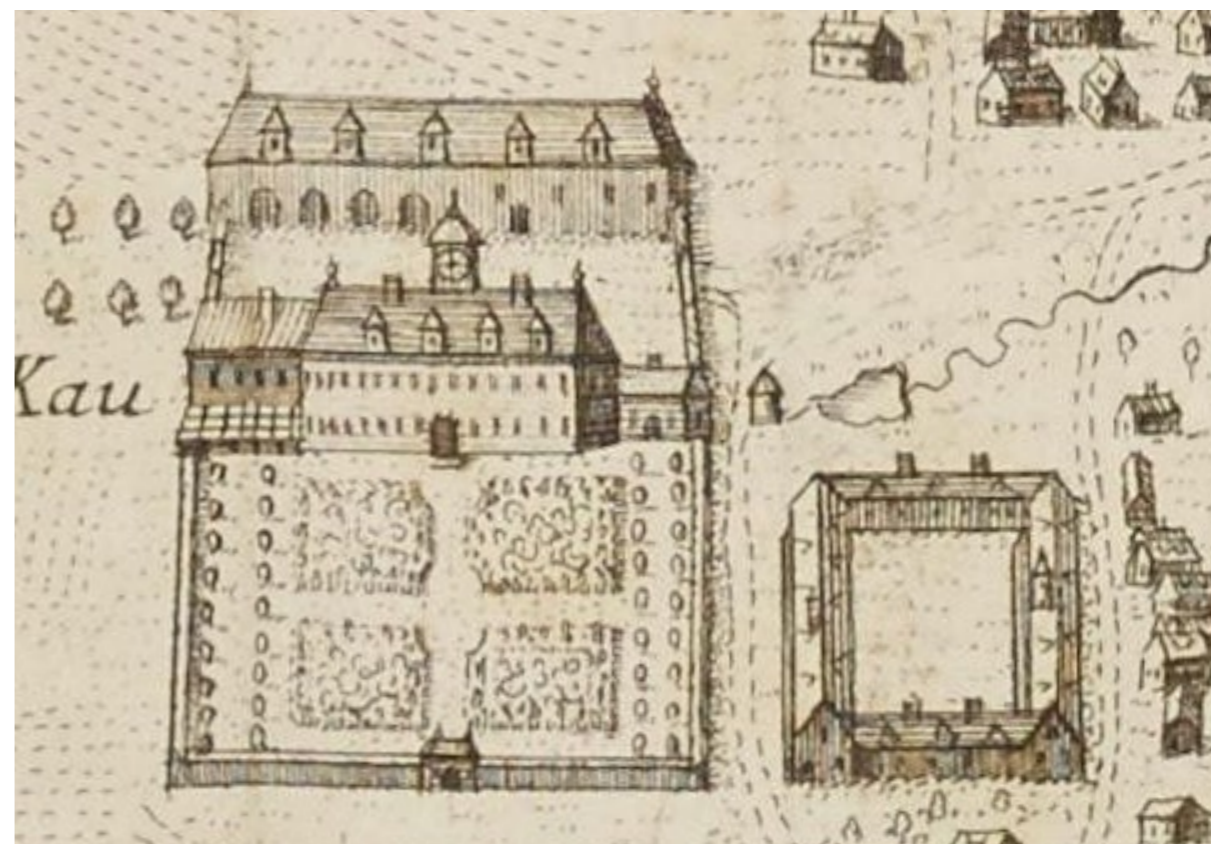
Zvětšená mapa panství z r. 1747

V centrální části mapy je zobrazen petrkovský zámek (obr. 1) a vedle stojící uzavřený hospodářský dvůr¹. Není jasné, jestli se předbarokní svobodný dvůr nacházel na nynější lokalitě zámku nebo se jedná o dvůr stojící východně od zámku. Zámek mohl vzniknout na místě zaniklé tvrze nebo byl přestavěn stávající dvůr na zámek, potom by uzavřený dvůr východně od zámku byl postaven až potom. Další alternativou je, že zámek je novostavba.

- 1 Všechny popisované objekty na mapě jsou zobrazeny na zvětšené mapě (viz následující strana).
- 2 Šimek (1989), svazek 6., Východní Čechy, str. 368
- 3 Kostel byl obnoven r. 1712, ale později zrušen. Ottův slovník naučný. 24. díl. Praha: J. Otto, 1906. str. 342.

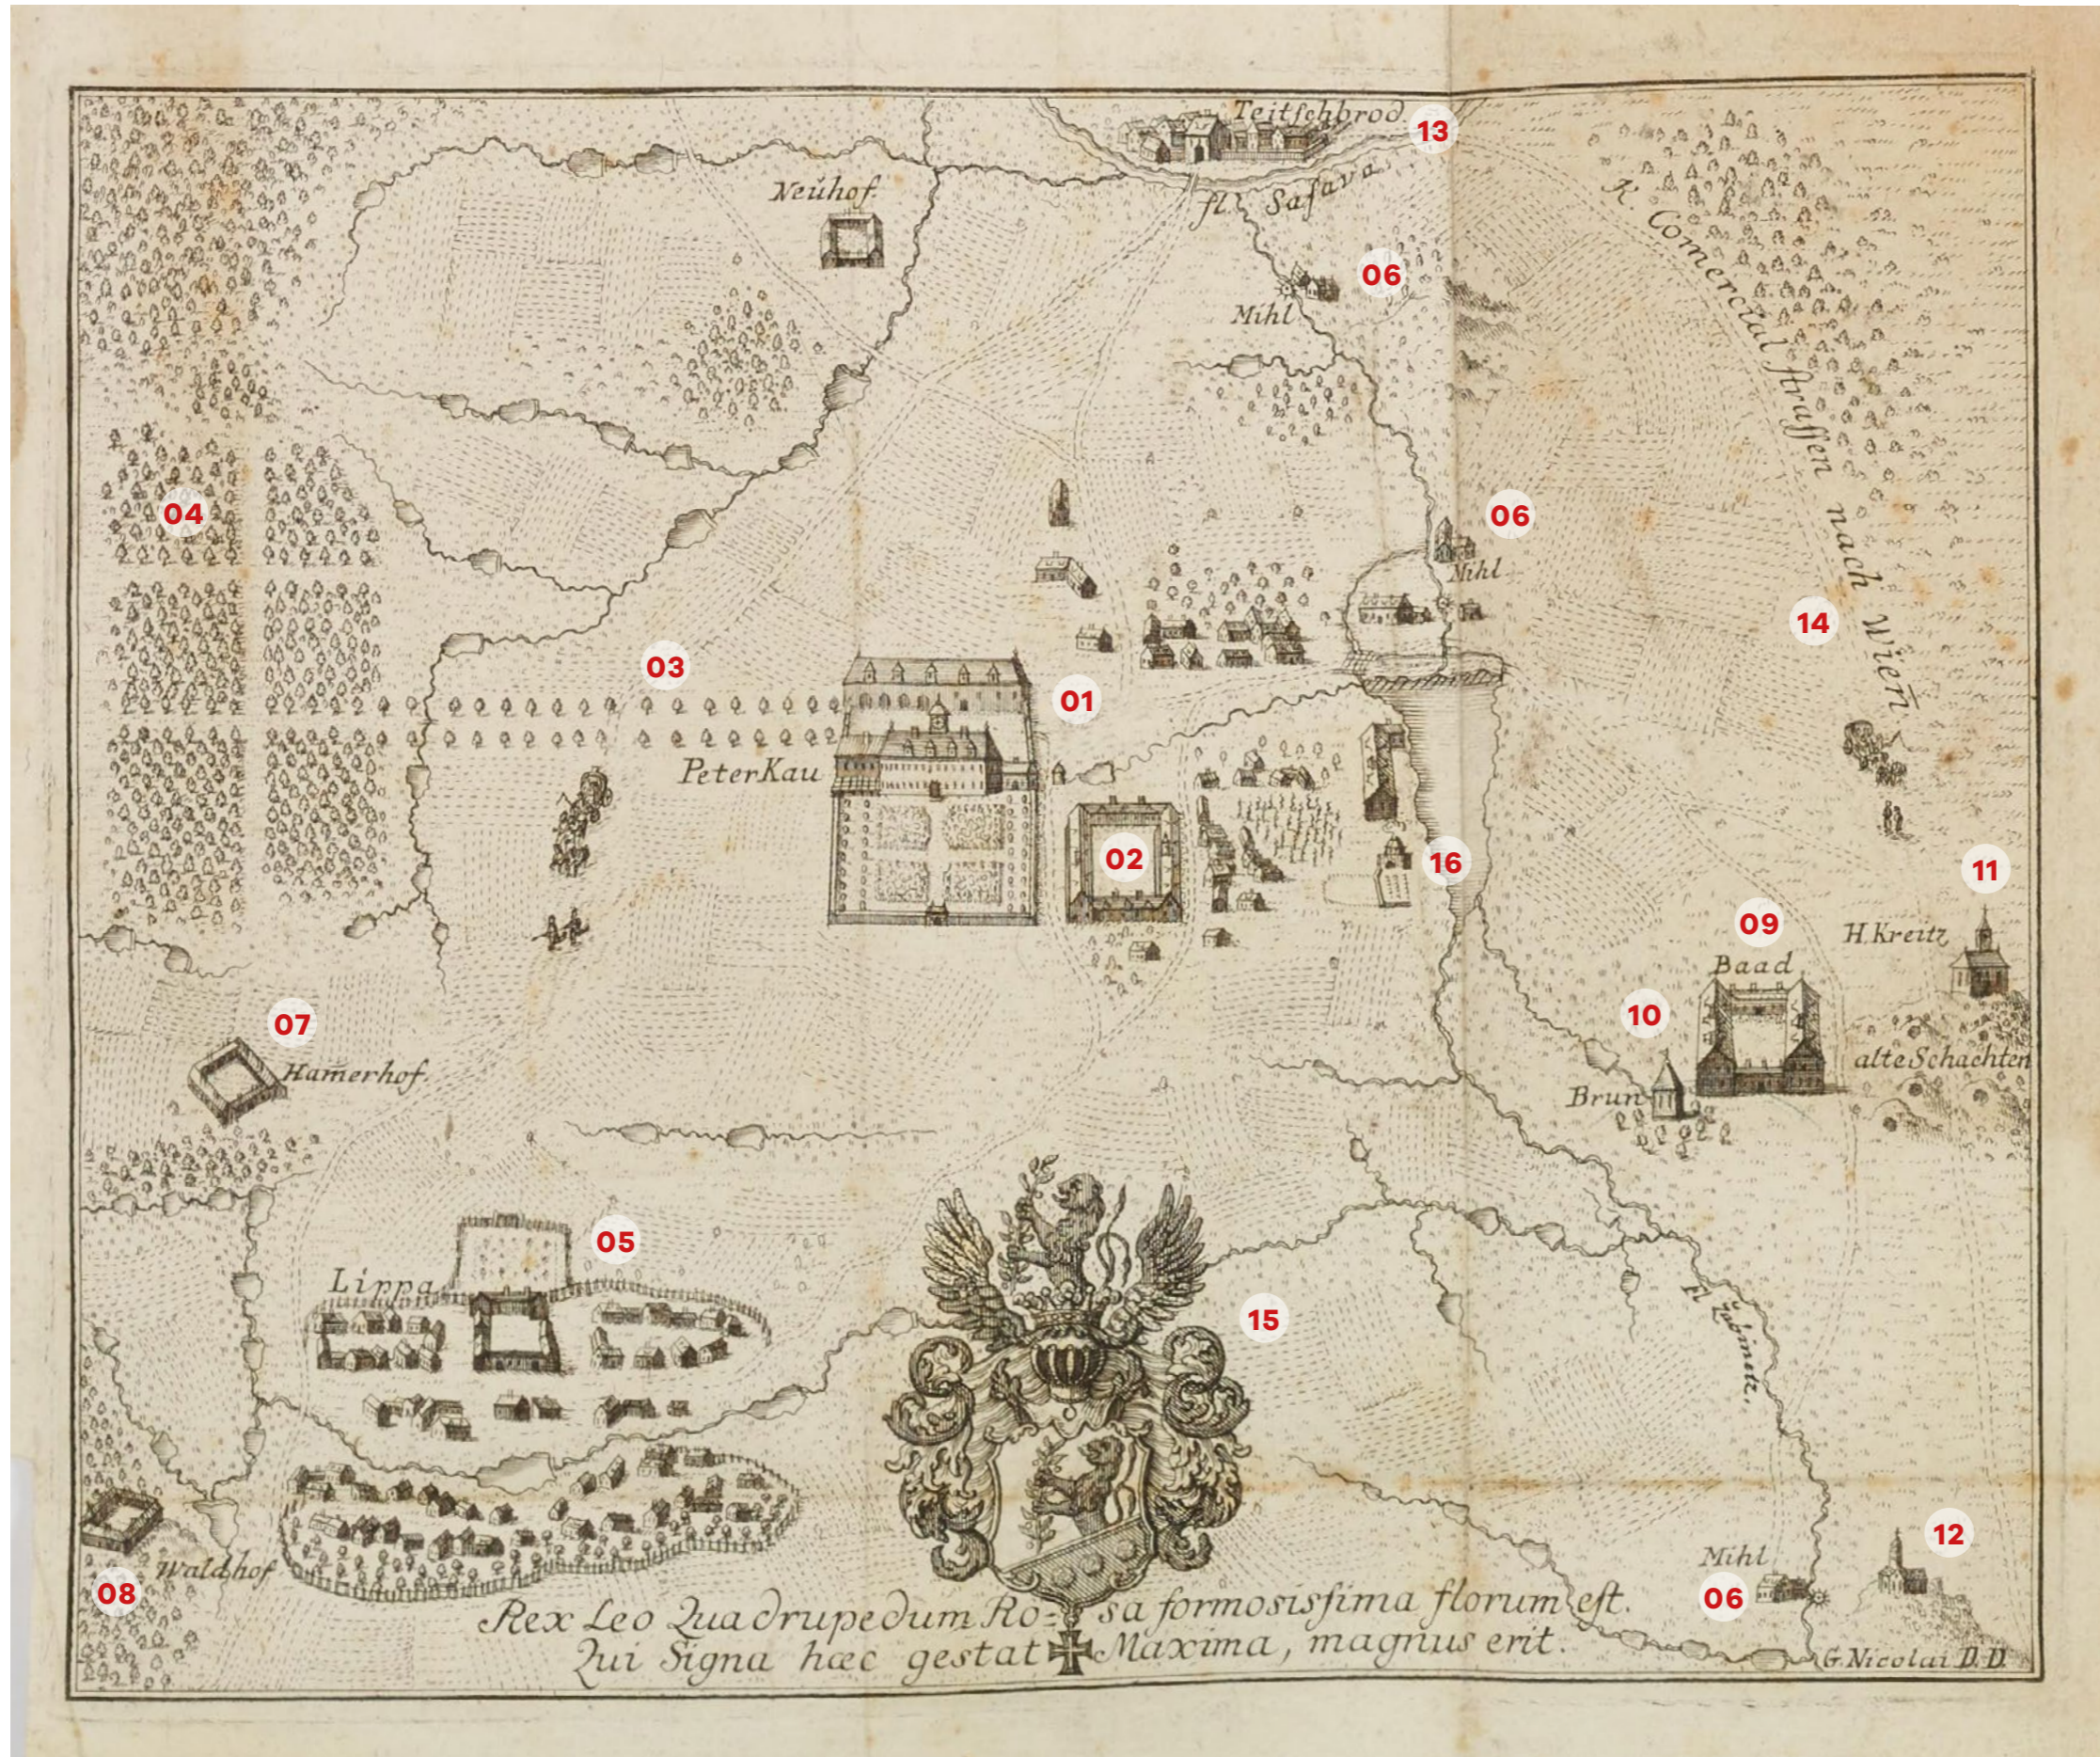
- 01 zámek
- 02 hospodářský dvůr
- 03 cesta s alejí
- 04 bažantnice (obora)
- 05 Lípa
- 06 mlýn
- 07 kovárna
- 08 myslivna
- 09 lázně
- 10 pramen
- 11 Svatý Kříž
- 12 kostel (Suchá)
- 13 Německý Brnod
- 14 cesta do Vídně
- 15 erb S. R. Langra
- 16 cihelna

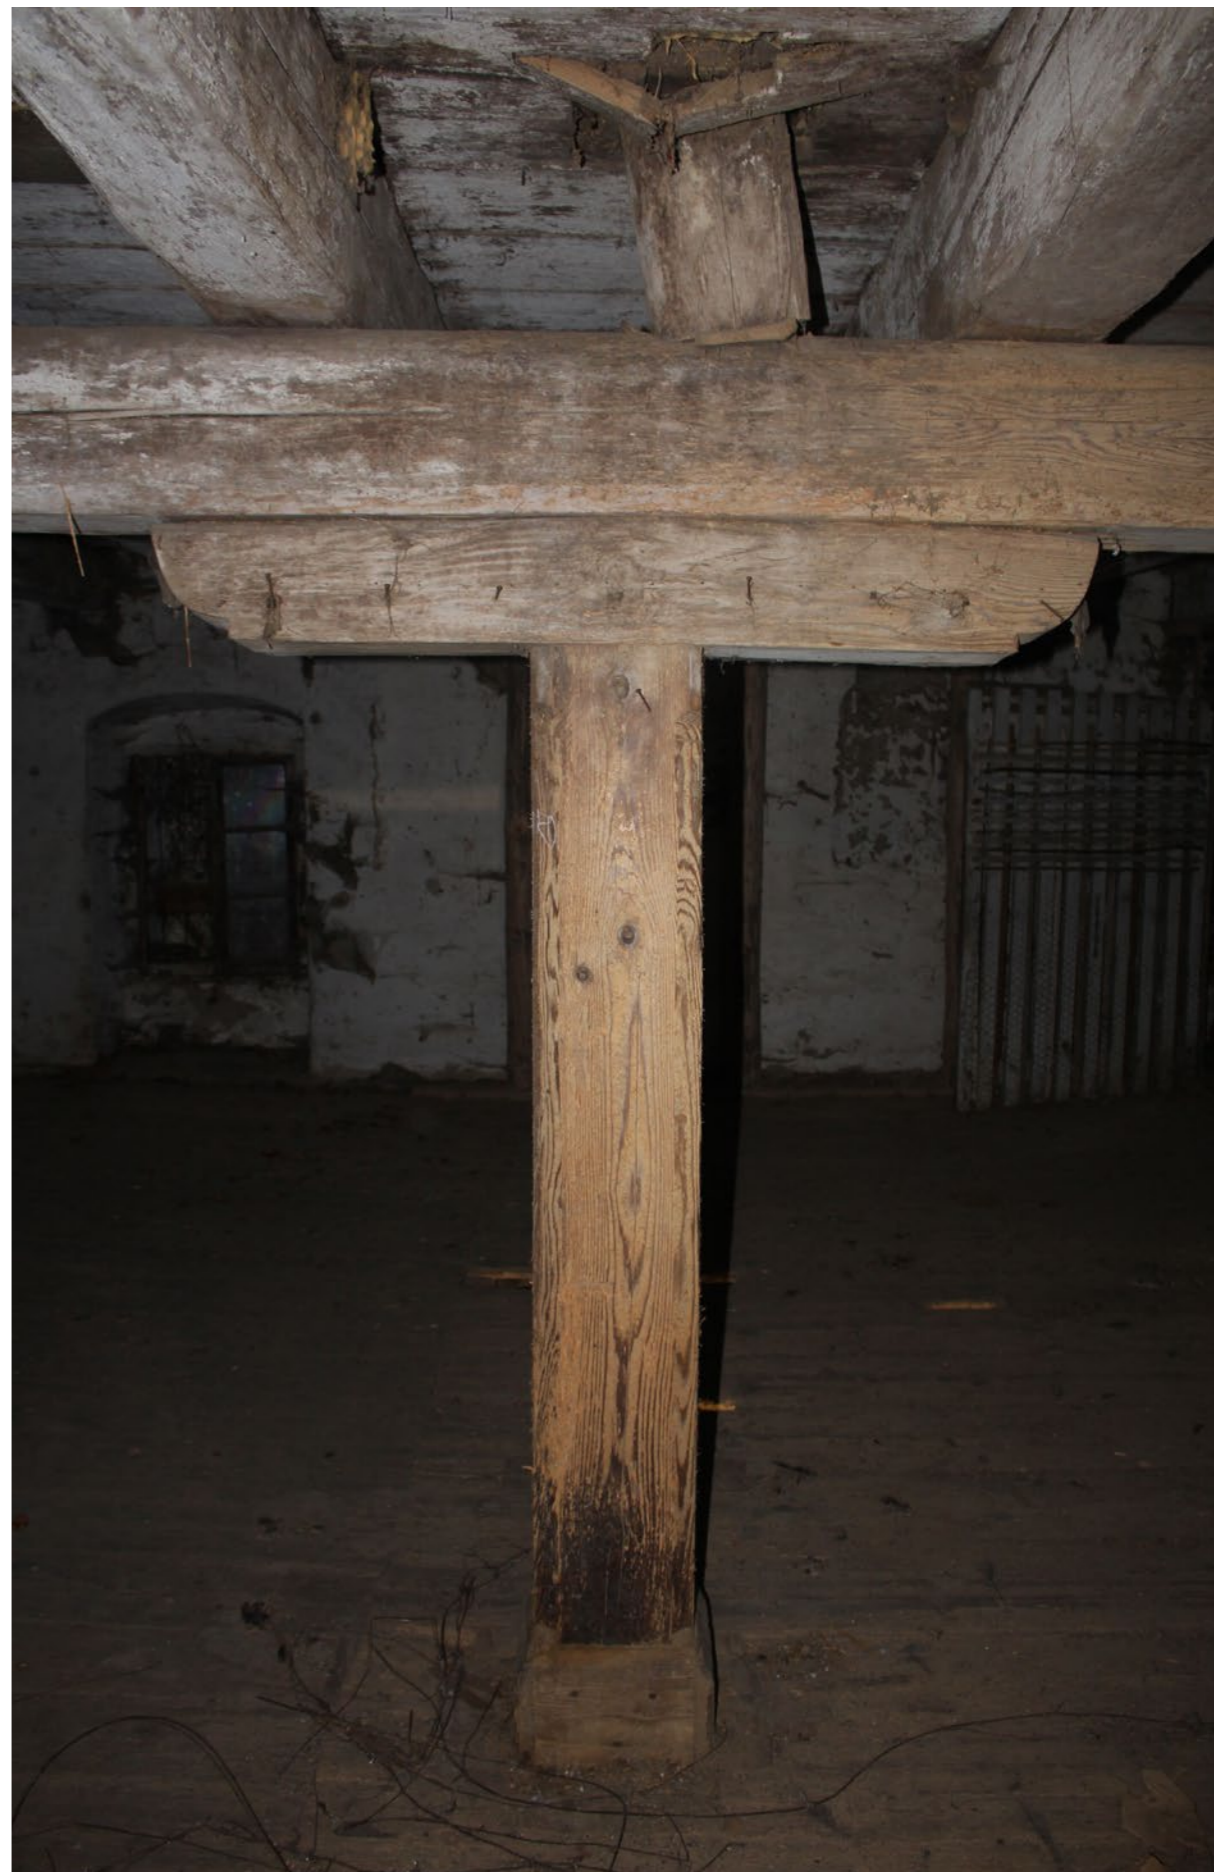
Do objektu sýpky zasahuje v SV části malý pokoj oddělený od stávající chodby v patře příčkou (tl. 200mm). Prostor se stejnou úrovní podlahy je patrně pokračováním původní chodby (dvoutrakt). O původní úrovni podlah v objektu stávající sýpky svědčí zjištěný patrový ústupek, který byl zakreslen do řezopohledů sýpkou na jižní, severní a západní stěně. Byl zaměřen i v příslušných řezech (viz příloha 6.02, 6.03, 6.04). Úrovni původního patra odpovídá i

dřevěný patrový věnec, dokumentovaný v mezipatře ve stávajících oknech sýpky na jižní stěně (viz příloha 6.02, 6.04). Z hlediska obvodových stěn a původních stropních konstrukcí stávající sýpky nic nenasvědčuje, že by tato část zámku v minulosti tvořila samostatný objekt.

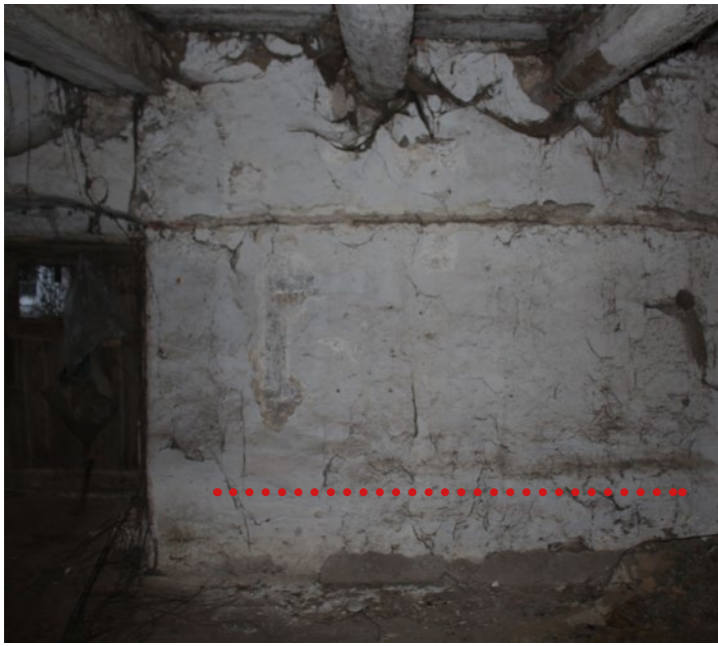
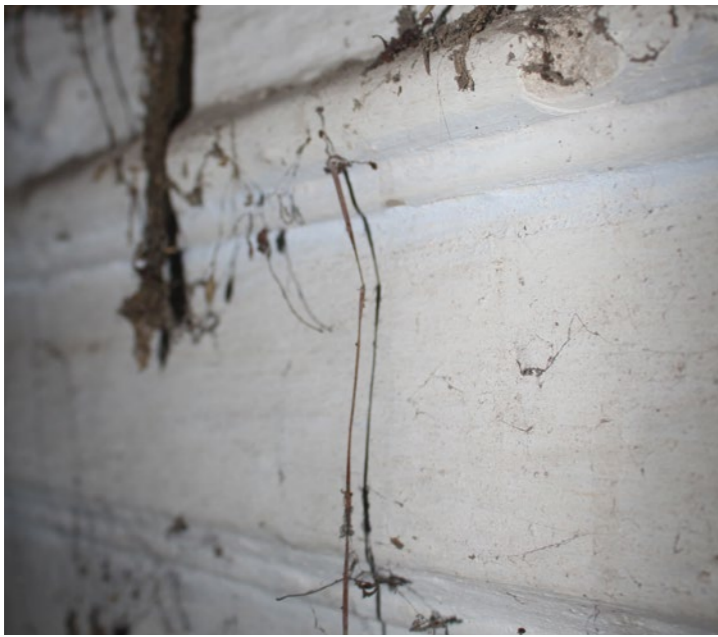
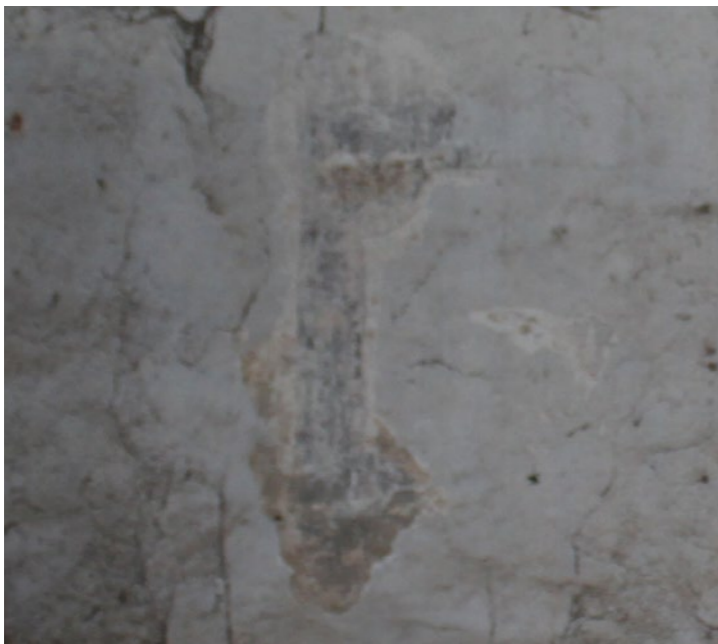
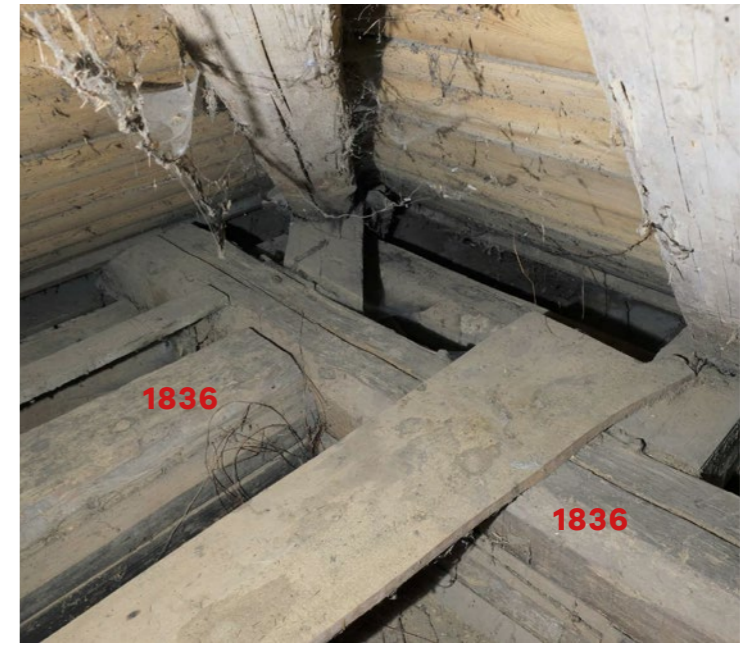
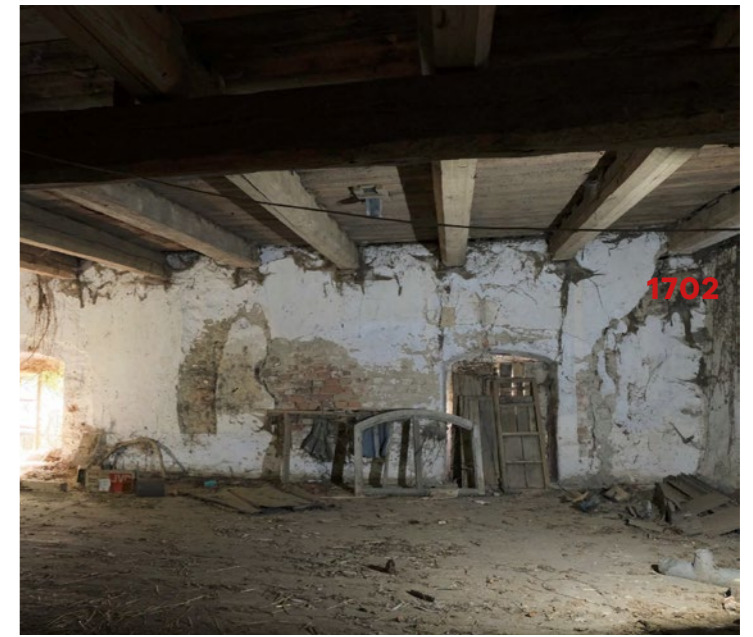
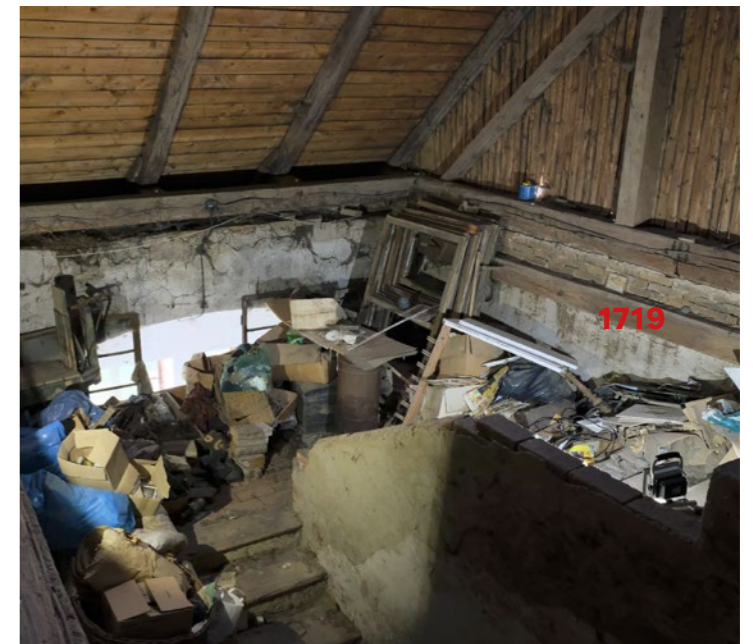
6.01 řezopohled zámek, okenní otvory

Na severní, resp. východní fasádě je v segmentovém záklenku umístěno 1 okno (obr. 1).

Na jižní straně jsou v širším záklenku umístěna 2 sdužená okna, které mají zčásti později upravené rovné nadpraží (Obr. 2, 3). Tyto záklenky můžeme použít jako referenční pro posouzení situace ve stávající sýpce. Na zámku se zachovalo pouze 1 barokní okno v přízemí jižní fasády, vedle vchodu (obr. 6).

Dále jsem se zaměřil na identifikaci původních okenních otvorů v prostoru stávající sýpky. Stávající zámek má po požáru nová klasicistní okna. Dokumentováno bylo pouze 1 barokní okno (viz příloha 6.01). Zachován zůstal z podstatné části rozsah okenních os. Stejně jako v případě dispozičního dvoutraktu a enfilády zůstaly zachovány barokní okenní niky. Rozměry okenních nik a jejich situování na severní a jižní fasádě jsou referencí pro identifikaci původních oken stávající sýpky (příl. 6.01).

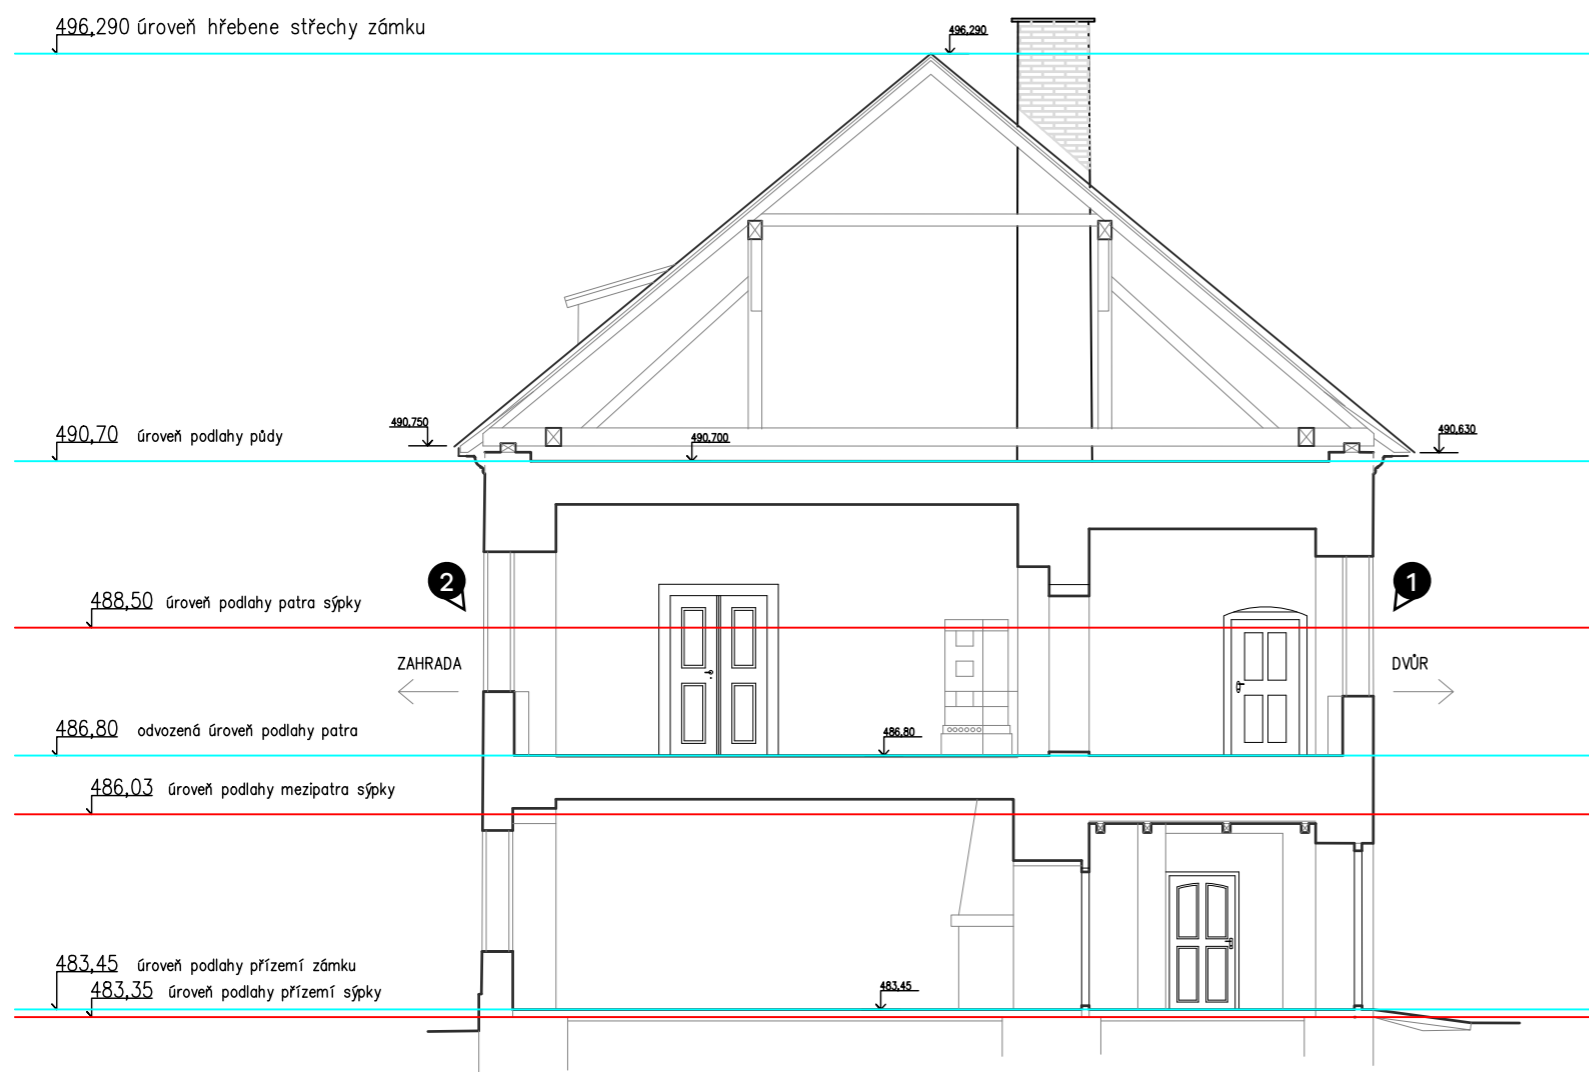
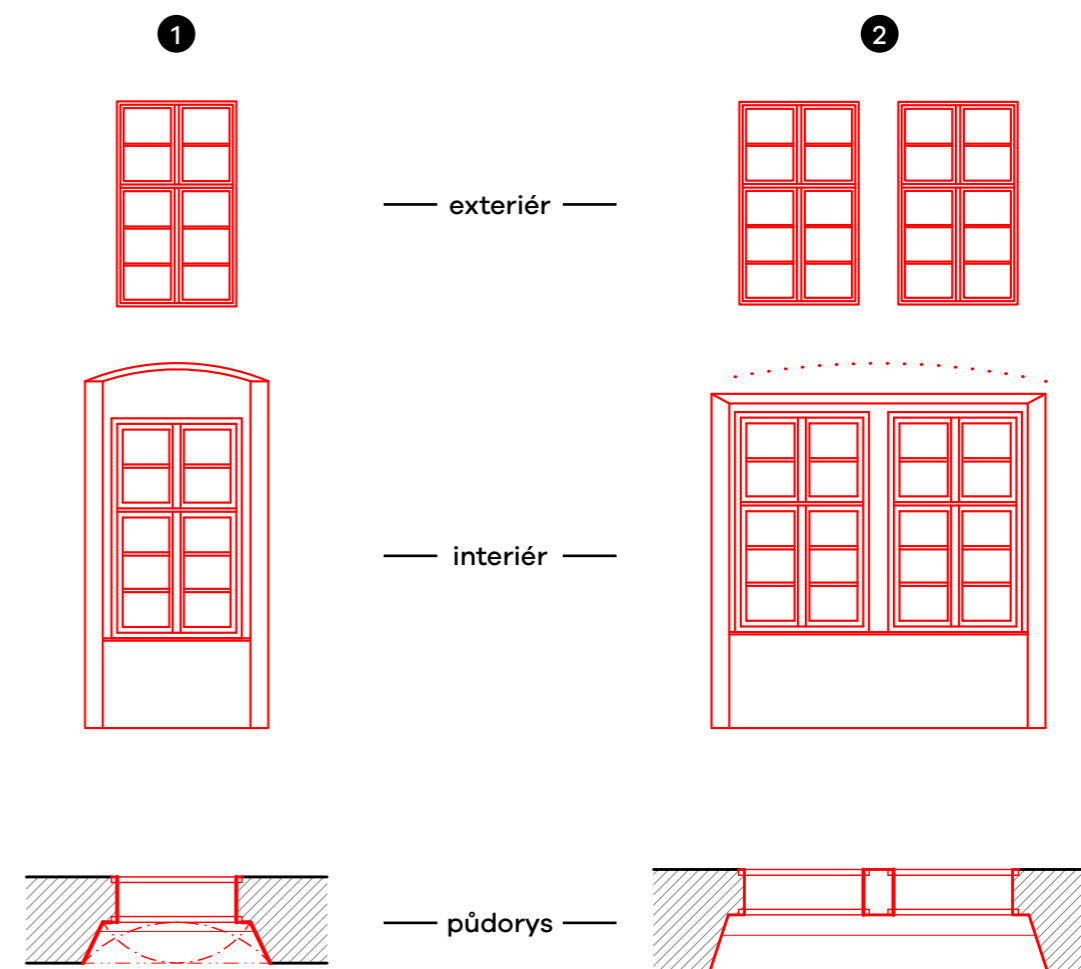
Budova zámku je nyní osazena klasicistními okny s typickým kováním (obr. 4-6). Okna jsou umístěna především v patře v pravidelném rastru, který je místy narušen pozdějšími změnami. Okení osy reprezentují starší barokní rozvrh, z nichž se zachovaly okenní niky.

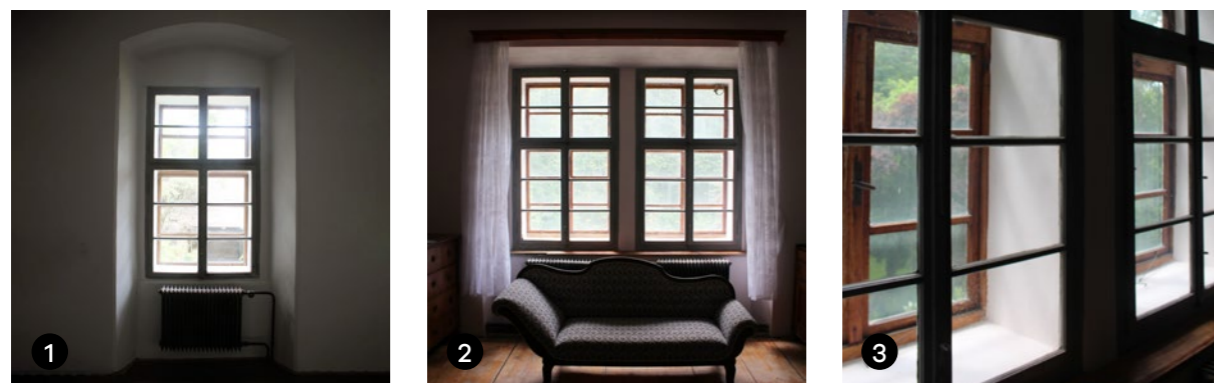
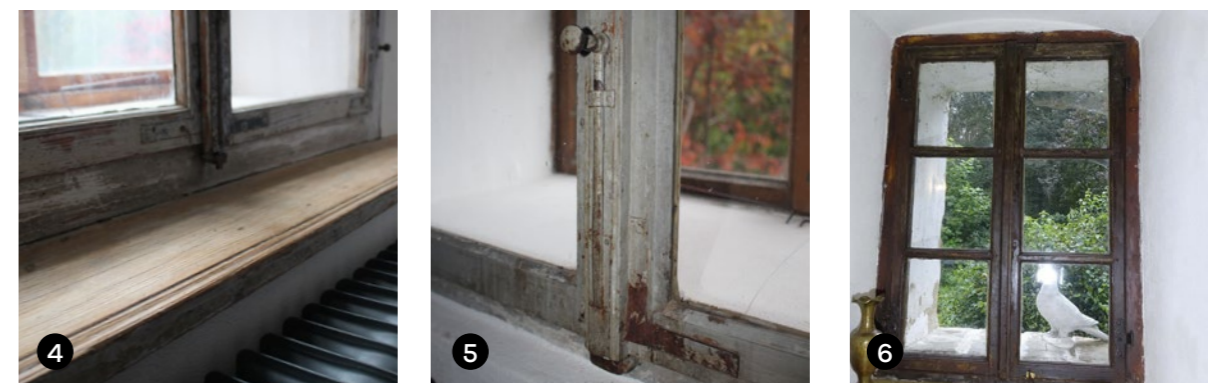
6.02 řezopohled sýpkou, jižní stěna

Část dokumentovaných prasklin má statickou povahu, část však vymezuje původní segmentové záklenky pro sružená okna jižní fasády (obr. 5). Další nerovnosti souvisí se zadržím oken (obr. 3). Patrné jsou zadržky oken (obr. 7, 8), které mírně předstupují před starší povrch stěny a vymezují segmentové nadpraží.

V malých oknech sýpky v dnešním mezipatru zůstal zachován trám dřevěného věnce (obr. 4). Ten spolu s patrovým ústupkem, patrným i v řezu, vymezuje barokní úroveň podlahy. Na stěně je vidět „jizva“ po ubourané příčné zdi (obr. 6).
