PAMÁTKOVÁ OBNOVA ZÁMECKÉHO AREÁLU V PETRKOVĚ

ČÁST A | B
ANALÝZA a SHP

Diplomová práce
Fakulta architektury ČVUT v Praze

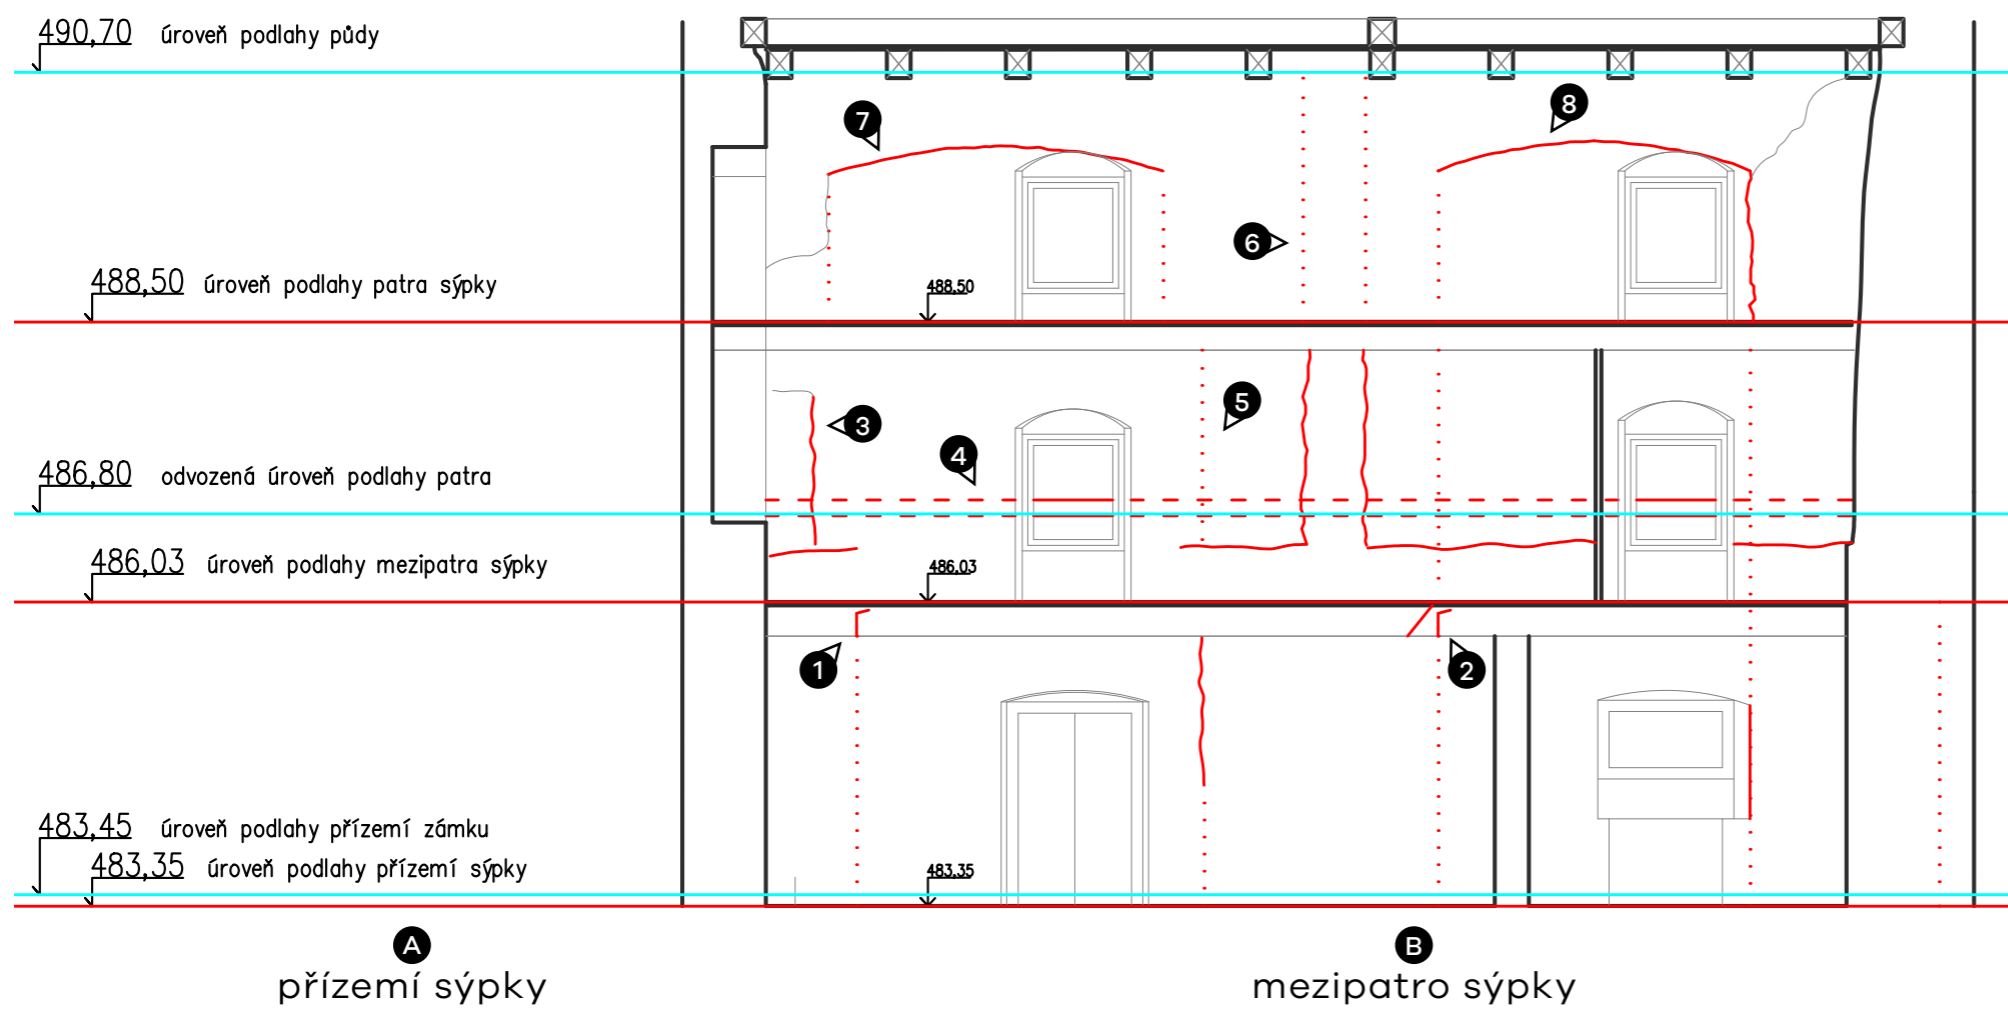
6.02 řezopohled sýpkou, jižní stěna

Na vnitřní jižní stěně jsou patrné části vnitřních omítnutých špalet (obr. 1, 2 + detaily).

Část dokumentovaných prasklin má statickou povahu, část však vymezuje původní segmentové záklenky pro sružená okna jižní fasády (obr. 5). Další nerovnosti souvisí se zadržím oken (obr. 3). Patrné jsou zadržky oken (obr. 7, 8), které mírně předstupují před starší povrch stěny a vymezují segmentové nadpraží.

dřevěný patrový věnec, dokumentovaný v mezipatře ve stávajících oknech sýpky na jižní stěně (viz příloha 6.02, 6.04). Z hlediska obvodových stěn a původních stropních konstrukcí stávající sýpky nic nenasvědčuje, že by tato část zámku v minulosti tvořila samostatný objekt.

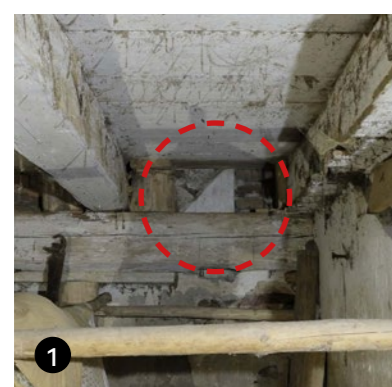
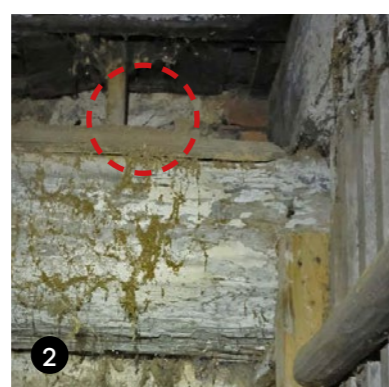
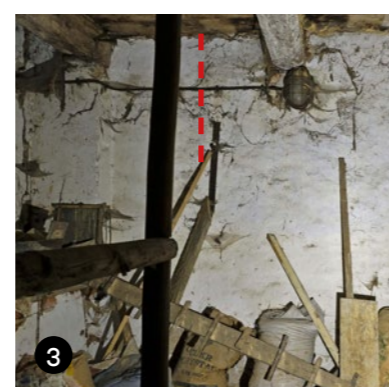
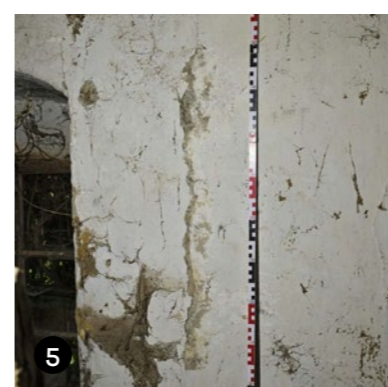
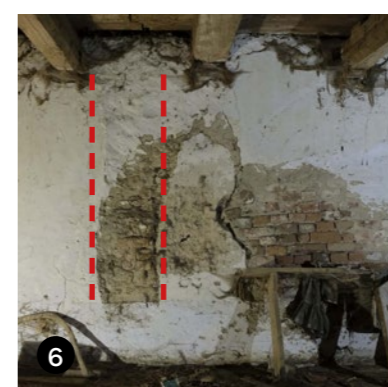
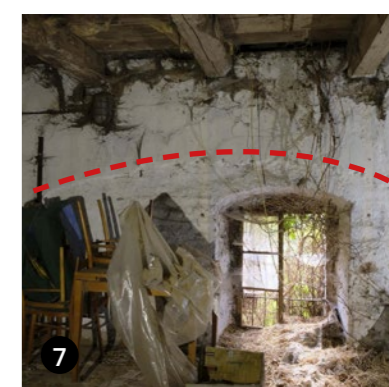
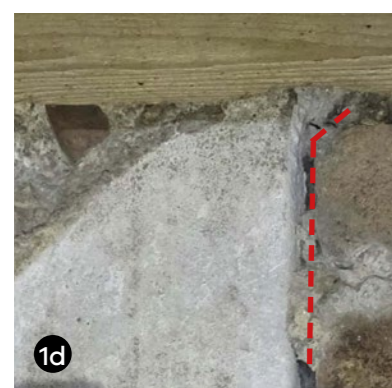
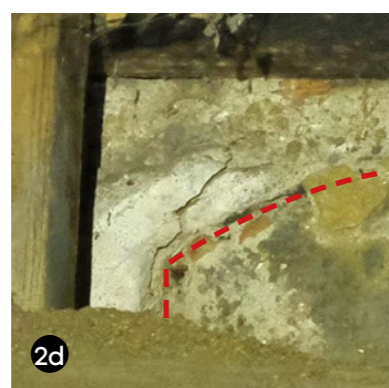
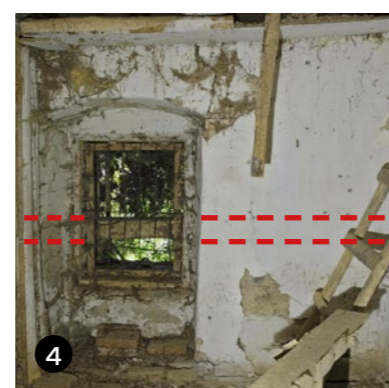
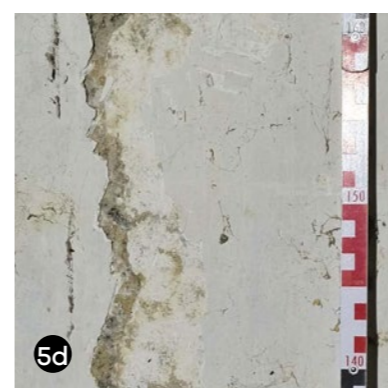
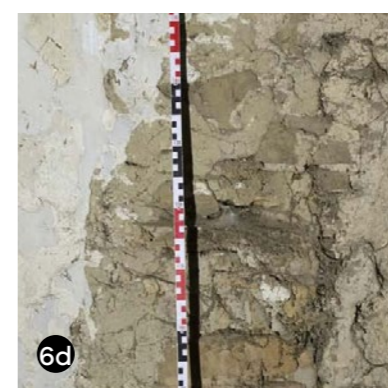
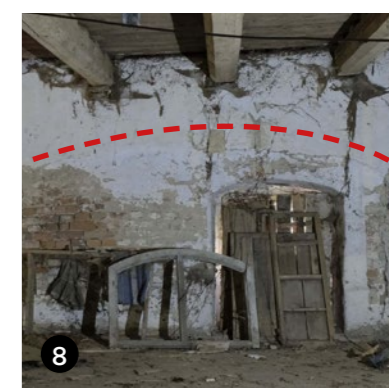
6.03 řezopohled sýpkou, severní stěna

Soustava prasklin, nerovností a zadržek na severní stěně má místy nejednoznačný charakter (obr. 2). Navázání klasicistní zděné výplně na starší kamenné barokní zdivo je vidět v přízemí (obr. 1), včetně nového záklenku pozdějšího okna sýpky a vylehčovacího oblouku ve spodní části. Patrový ústupek vymezující barokní úroveň podlah je zřetelný i na severní (obr. 4), resp. západní stěně (obr. 3). „Jizva“ po vybourané příčné stěně je výrazná v patře sýpky (obr. 7). Nerovnost po změně dispozice je patrná i v mezipatře (obr. 5). V patře sýpky se dochoval fragment štukové římsy – fabion (obr. 8). Předpokládané umístění jednookenní niky podporují i zachované symetrické fragmenty barokní výmalby „zrcadla“ (obr. 6).

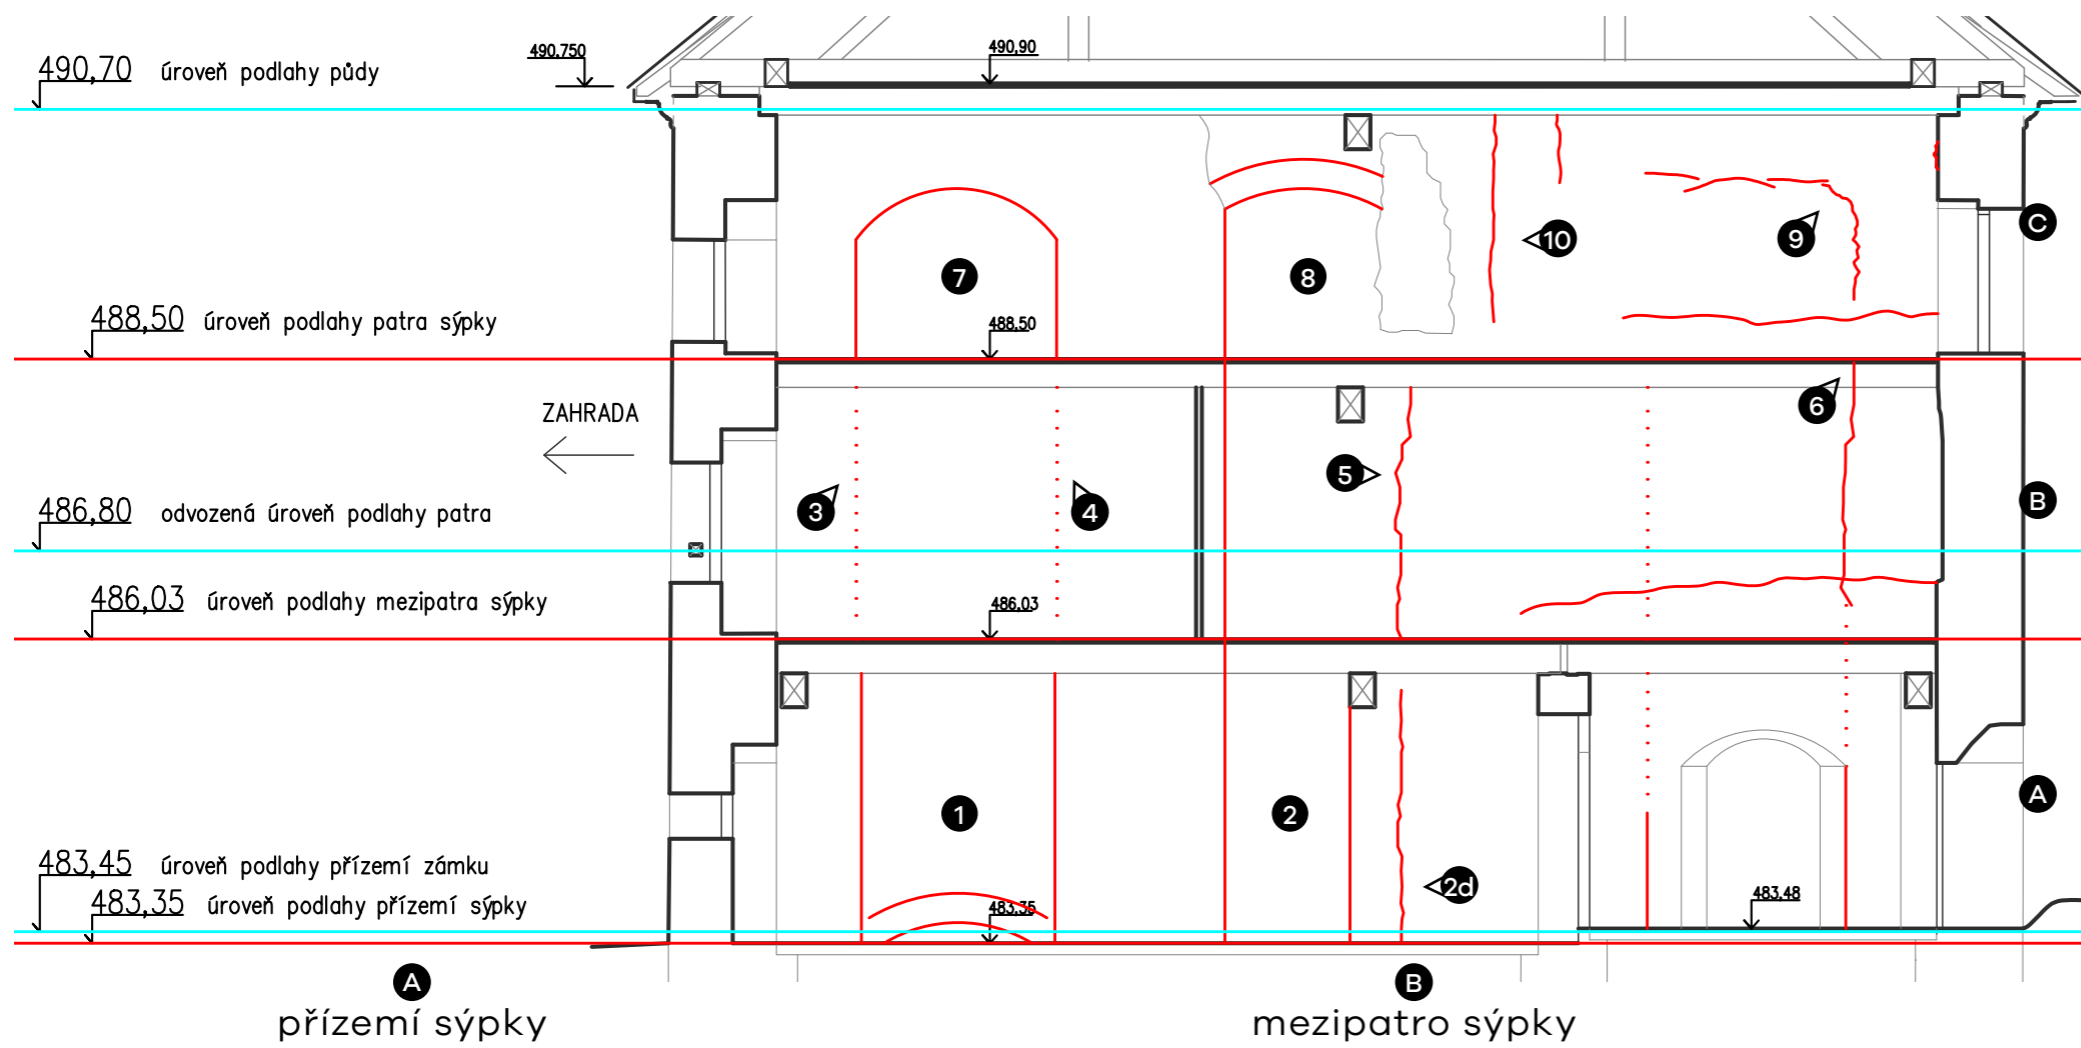
6.04 řezopohled sýpkou, západní stěna

Stav západní stěny je výrazně poznamenán historickým stavebním vývojem. Západně se nacházela barokní sušárna ovoce a skleník (viz historická mapa 1747), později lihovar. Historické zadržky v přízemí (obr. 1, 2) se zde v rámci havarijní opravy nově vyzdily. Na detailu 2d jsou pravděpodobně opracované kameny otevřené barokní špalety. Jedna místnost v přízemí byla nepřístupná. Na zadržky v přízemí navazují stopy po okenních nikách v patře sýpky. Ty mají různý charakter. Zcela zřetelná je zadržka segmentové niky okna (obr. 7) nebo zdivo klenby/základku vedlejší niky (obr. 8). Prasklinami je vymezena 3. nika, která patrně sloužila jako záchod (obr. 9). Výrazné praskliny sledující hranice okenních nik i v mezipatře sýpky (obr. 3-6). V patře tvoří nerovnost stěny stopu po ubourané podélné zdi (obr. 10). Patrná je i nerovnost po patrovém ústupku.

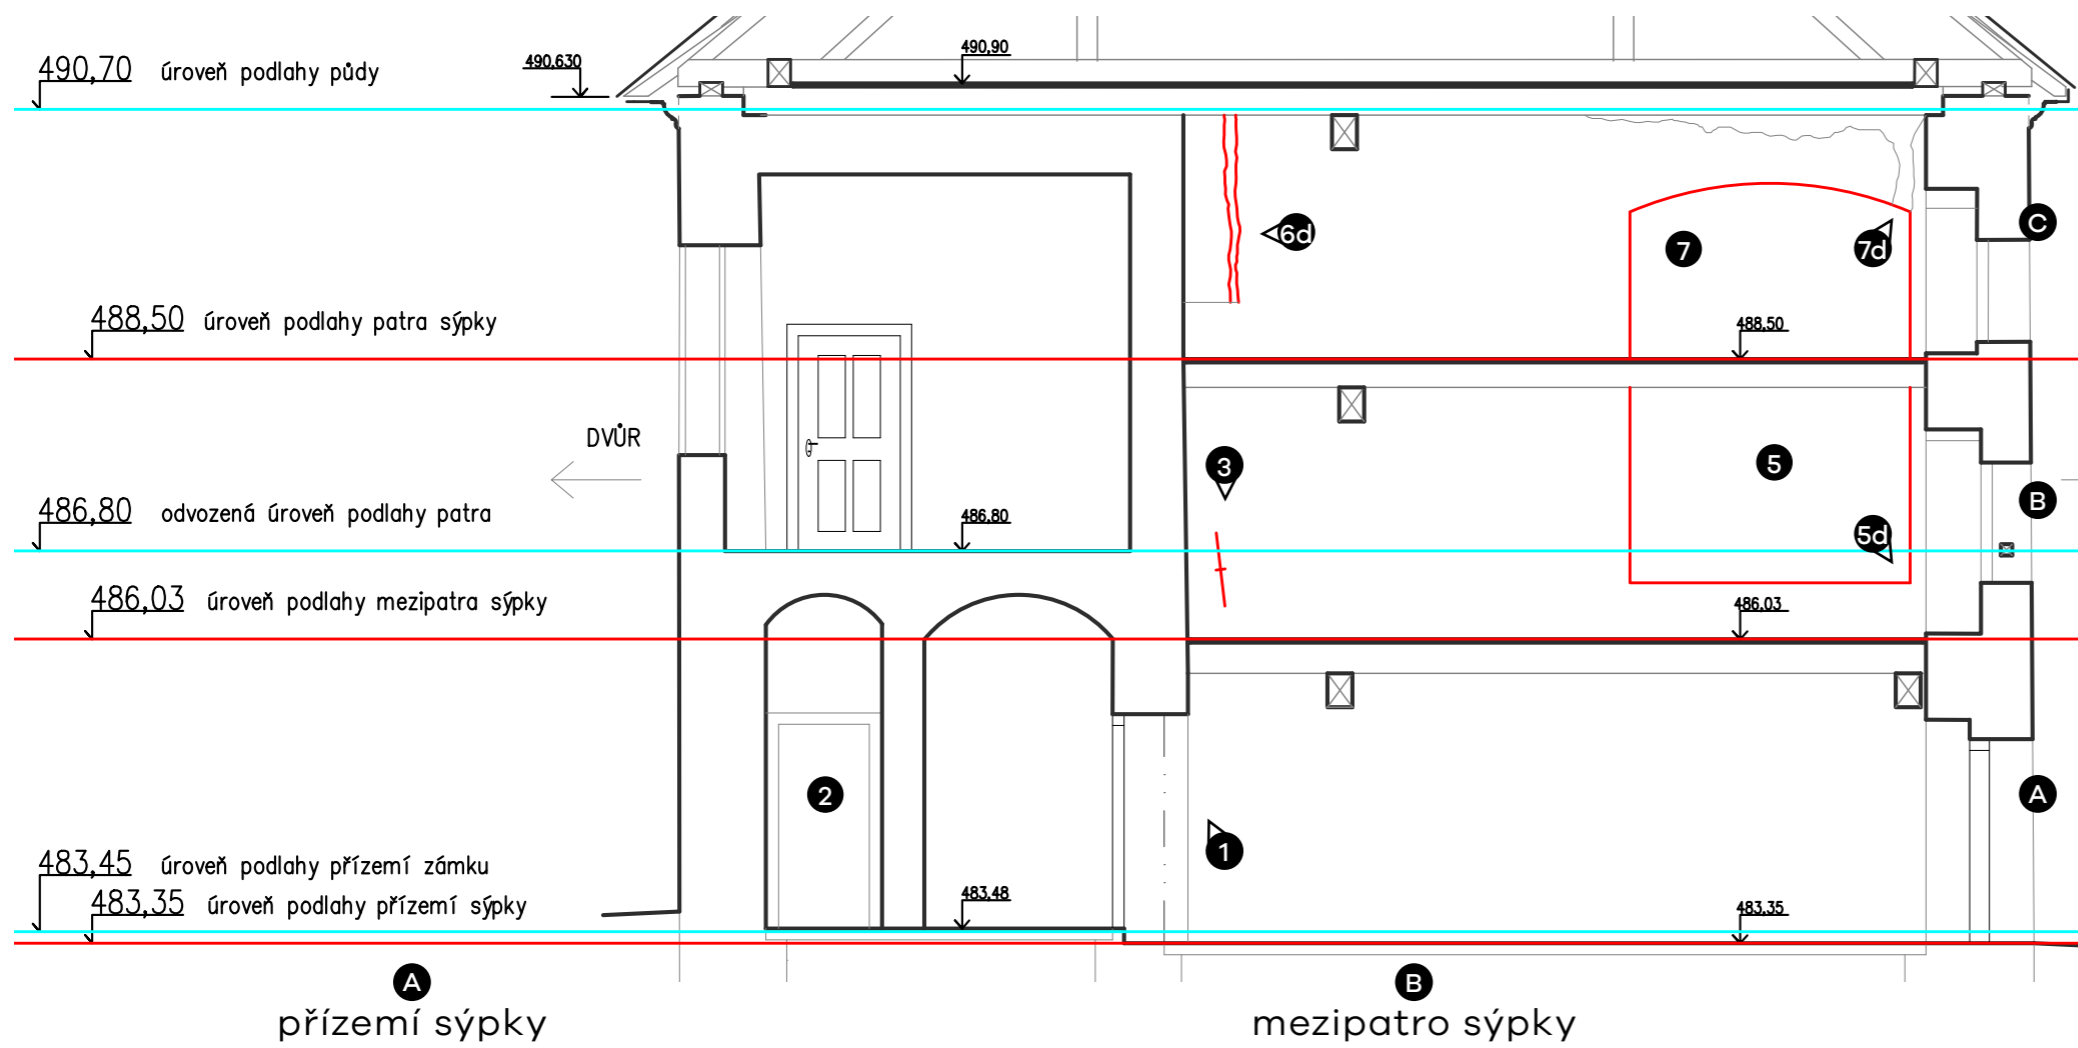
6.05 řezopohled sýpkou, východní stěna

Severovýchodní část současné sýpky navazuje na původní patrování zámku (v řezu). V přízemí jsou 2 zaklenuté místnosti (obr. 2), které vznikly v klasicismu (součást kuchyňského provozu).

Navázání cihelného zdiva na starší kamenné barokní je patrné na obr. 1. Kleština (obr. 3) souvisí se statickými problémy po vybourání podélné nosné zdi. Její součástí bylo patrně dřevěné ztužující táhlo. To lze vidět v severojižní chodbě v přízemí (obr. 4). Na východní stěně nejsou patrné stopy po žádných okenních otvorech. Velká nika (obr. 5, 7) sloužila vestavěné skříni. Trhliny svědčí o statických problémech souvisejících s výstavbou a přestavbou zámku.

V patře sýpky jsou výrazné stopy po střední nosné zdi. Na východní stěně (obr. 6d) je patrné ubourání zdi (podobně jako na protější západní stěně). Na 4 stropních trámech je zřetelná hranice bělení a hranění, která sleduje stopu střední nosné zdi (obr. 6).

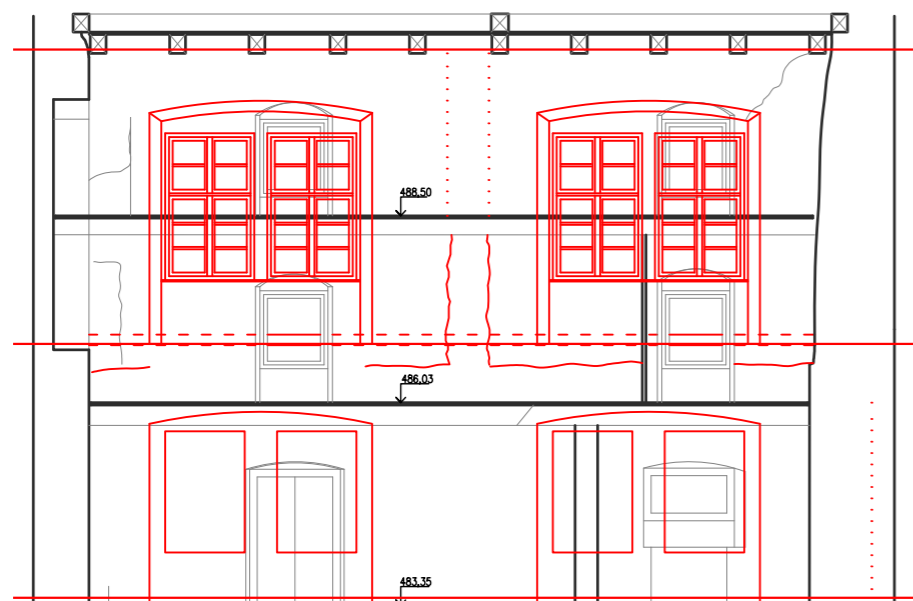
jih

Referenční okenní niky, okenní otvory a předpokládané hrany nik (s okenními nebo dveřními otvory) byly zakrsleny do řezopohledů stěn.

Zazdění oken bylo provedeno v různých dobách. Okno **a** fungovalo až do stavby lihovaru, tedy i v době, kdy byl západně od zámku skleník. Záklenek **b** sloužil jako okno nebo nika. Byl v kolizi se sušárnou ovoce, v případě okna byl tedy zazděn před r. 1747. Záklenek **c** původně plánovaný jako

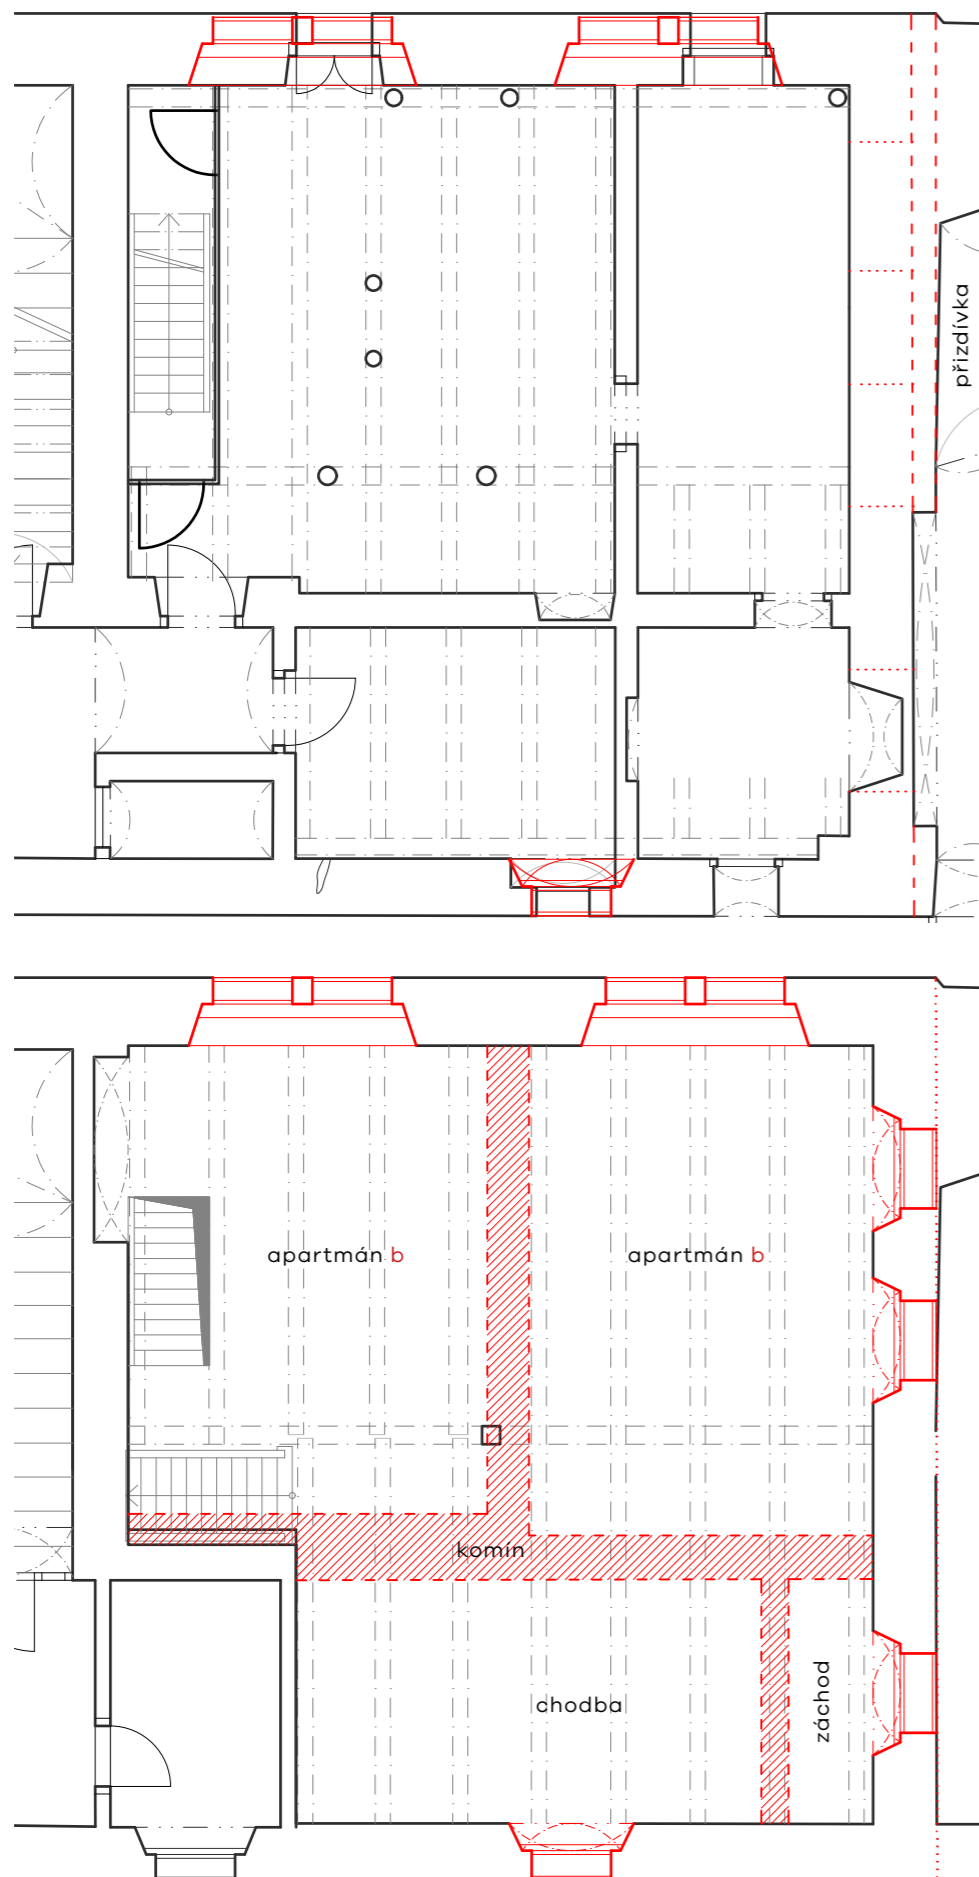
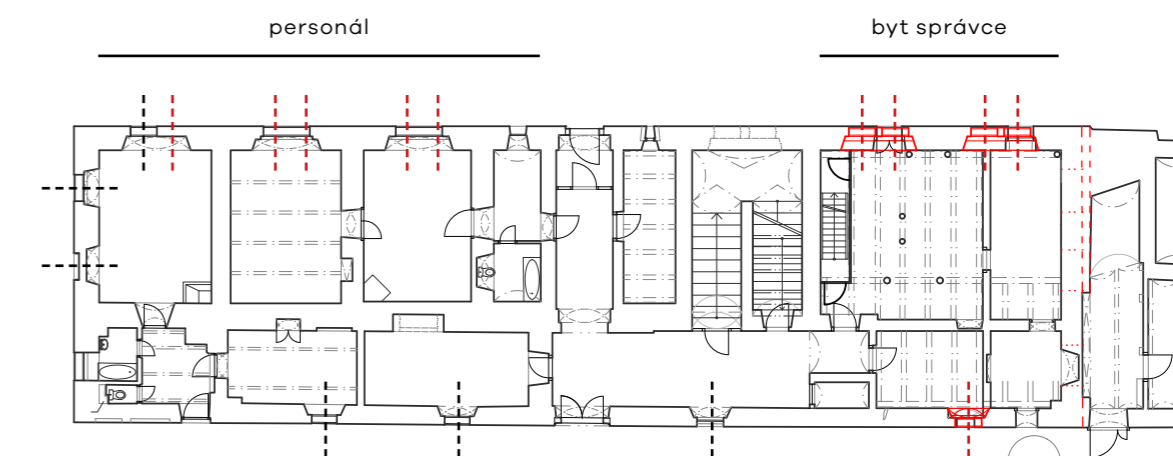
6.07 půdorys zámku, okenní osy

okno (symetrické k východní fasádě) byl bezprostředně změněn na záchod. O tom svědčí příčka (viz rekonstruovaný půdorys 6.07) a charakter stropní konstrukce (nehranění, bělení). V pokojích byl strop s překládaným záklopem, s hraněnými a bělenými trámy. Na chodbě byl strop s podhledem a štukovou římsou (fabion). 1. západní trám je zčásti nehraněný (příprava na podhled). V tomto prostoru byl záchod.

Díky této interpretaci si můžeme udělat představu o dispozici a využívání zámku v baroku. Patro využívali šlechtičtí majitelé. Podélný dvoutrakt tvoří průběžná chodba a pokoje spojené enfiládou východně od schodiště. Zde byla jídelna a apartmán pána. Na západě mohl být apartmán paní. Na východním konci chodby mohla být kaple, na západním záchod. Přízemí mělo obslužný charakter. Ve východní části byla kuchyň, komory, ubytování pro personál. V západní části byl byt správce. Po „zkrácení“ zámku a přepatrování západní části na sýpku (cca po r. 1840) využíval správce vyšší šlechty a následně rodina Reynků klasicistní byt v patře východní části zámku. Byla zde kuchyň (přípravná) a pokoj pro služku ve východním okraji zámku. Klasicistní kaple mohla být v pokoji na západním okraji chodby. Je připomínána v odborné literatuře: „V západní části poschodí bývala ještě v 19. století kaple.“⁴ Přízemí pak sloužilo hospodářskému zázemí „statku“. Kuchyňský provoz se mohl přemístit do klenutých prostor vytvořených v JV části sýpky.

Stropní trámy nad patrem sýpky upřesňují charakter původní dispozice (viz příl. 6.07). Nejstarší 4, datované do r. 1702, tvořily strop s překládaným záklopem. U místnosti v JZ části dnešní sýpky byly trámy hraněné a bílené. Na severním okraji (předpokládaná chodba) tyto trámy hraněné a bílené nebyly. První trám, v části odpovídající chodbě (prostoru záchodu) byl nehraněný, ale bílený. Další trámy v patře sýpky jsou dendrochronologií datovány do r. 1836. Jedná se o náhradu po prohořelém stropu a o povaze stropu v baroku nám nic neřeknou. Jsou nehraněné a sloužily po opravě zámku již jako strop sýpky. Chodba měla podhled a na něho navazovala štuková římsa (fabion). Strop na záchodě (prostor navazující na chodbu) byl připraven na podhled (nehraněný trám). Po úpravě prostoru na záchod byl strop pouze obílen. Západní pokoj měl obílený strop s hraněnými trámy a překládaným záklopem. Ve vedlejším pokoji nebyly nalezeny žádné stopy po štukové římse a zdá se, že zde byl původně stejný strop bez podhledu. Stropy v ostatních částech patra zámku mají dnes podhled upravený v klasicismu. Lze předpokládat, že tento stav byl již v barokní fázi zámku a navazoval na stejně řešenou chodbu.

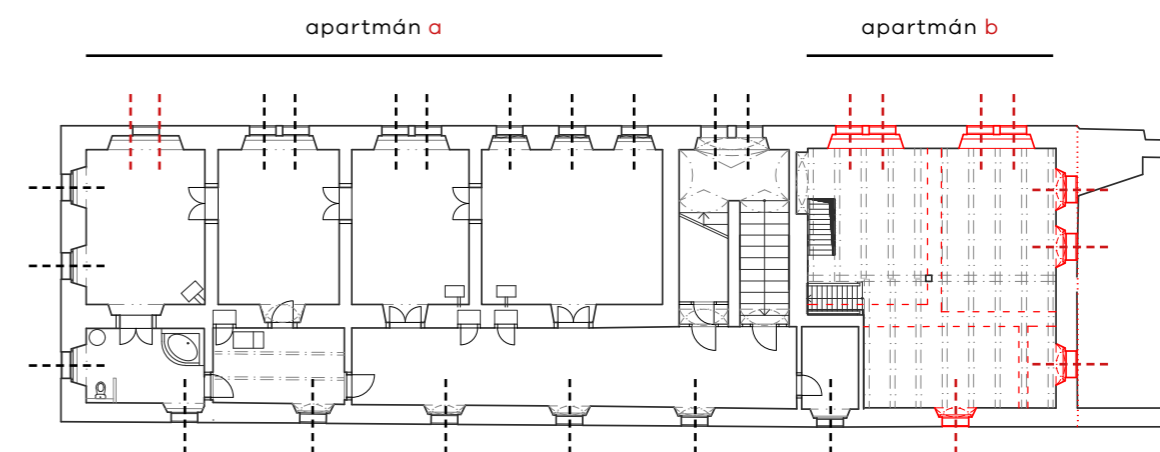
patro zámku

- rekonstruované okenní osy
- - - stávající osy v původním místě

Zákresem barokního rozvrhu oken do pohledů se nám odkrývá symetrická barokní podoba zámku tak jak je zakreslena na mapě z r. 1747. Ta byla v té době posílena centrální polohou věže. Pozoruhodné je, že takto rekonstruovaný počet oken v patře souhlasí s počtem na jižní fasádě výše uvedené mapy. Stávající stav části okenních otvorů tvoří novější úpravy z 2. pol. 19. a ve 20. stol. To se týká změny některých dvouokenních nik na pouze 1 okno v přízemí i patře (obr. 3), instalace 15ti tabulkových oken v přízemí (obr. 5, 6), zardění některých oken v přízemí (obr. 2) a změna užívání západní části zámku na sýpku (obr. 1). Snaha o symetrické umístění oken je patrná především u oken ve schodišťovém prostoru, které si vyžádaly komplikované technické řešení (obr. 4). Symetrie je zřejmá i na severní fasádě zámku. Obojí platí především pro patro zámecké budovy. Symetrie do jisté míry platí i pro východní (obr. 2) a západní fasádu zámku, před tím, než pokračovala výstavba hospodářských částí na západě.

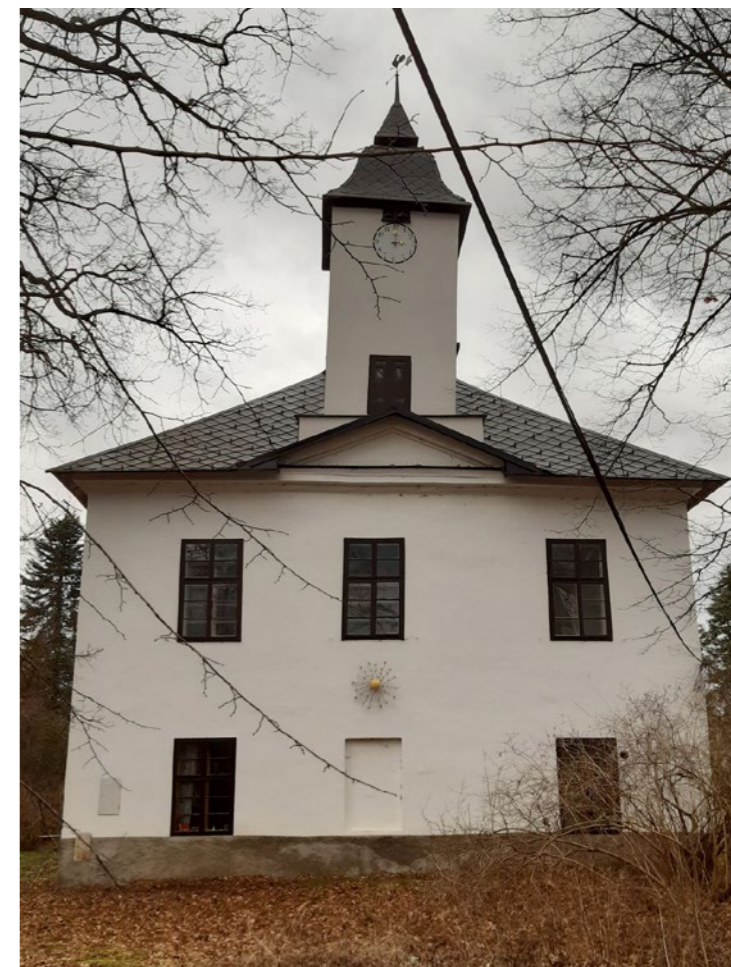
01

Klasicistní přestavba je spojena patrně s požárem zámku kolem r. 1836, tedy v době, kdy byl ještě v držení rodu Palmů. O požáru v 1. pol. 19. stol. mluví v rozhlasovém rozhovoru syn Bohuslava Reynka¹. Byl vybudován hambálkový krov s výměnou a krátkaty na celém patrovém objektu zámku. Střecha byla na východním a západním okraji zvalbena a byla kryta šindelem². Došlo i k obnovení věže s hodinami, která se přesunula na východní okraj budovy. V souvislosti se změnou orientace zámku a hlavního vstupu je východní fasáda zakončena empírovým tympanonem (obr. 1).

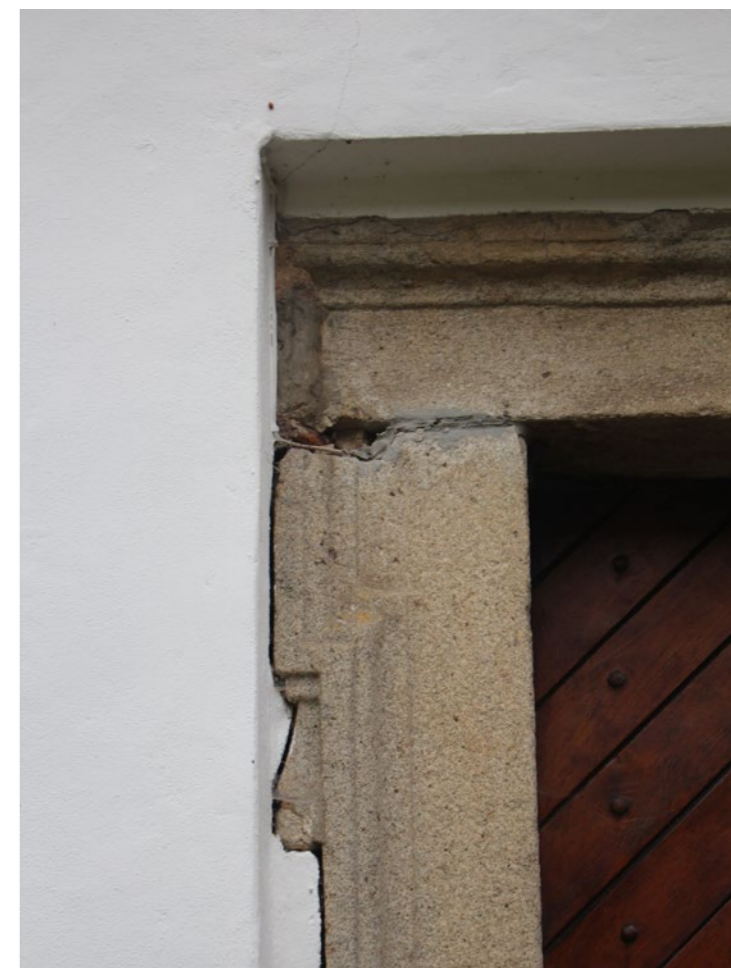
02

Původní zdivo v celém přízemí je kamenné, jak o tom svědčí odkryté plochy v některých přízemních místnostech. Obvodové zdivo bylo upraveno cihelnou přízdívkou ke kamennému obvodovému zdivu, jak vyplývá z „utopených“ barokních portálů obou hlavních vstupů do zámku (obr. 2). Dveřní výplně jsou klasicistní. V případě dvorního vstupu se jedná o dvoukřídlé svlakové dveře, které jsou původní pouze z interiéru (obr. 5). Zahradní jsou jednokřídlé s motivem slunce (obr. 4). Dveře jsou opatřeny klasicistním kováním (krabicové zámky, dlouhé a křížové závěsy, klika, štítek, úchyt) a kovanou závorou (obr. 3-5). Ke štukové výzdobě fasády zámku nejsou žádné bližší poznatky. Východní fasáda hospodářského objektu stájí však obsahuje zbytky klasicistní dekorace (šambrány). Zdá se, že fasáda zámku byla až na korunní římsu, v pozdějších dobách zjednodušena. V jižní fasádě bylo sekundárně osazeno archaické střílnové okno (obr.3), s kamenným ostěním a parapetem (pozůstatek tvrže?).

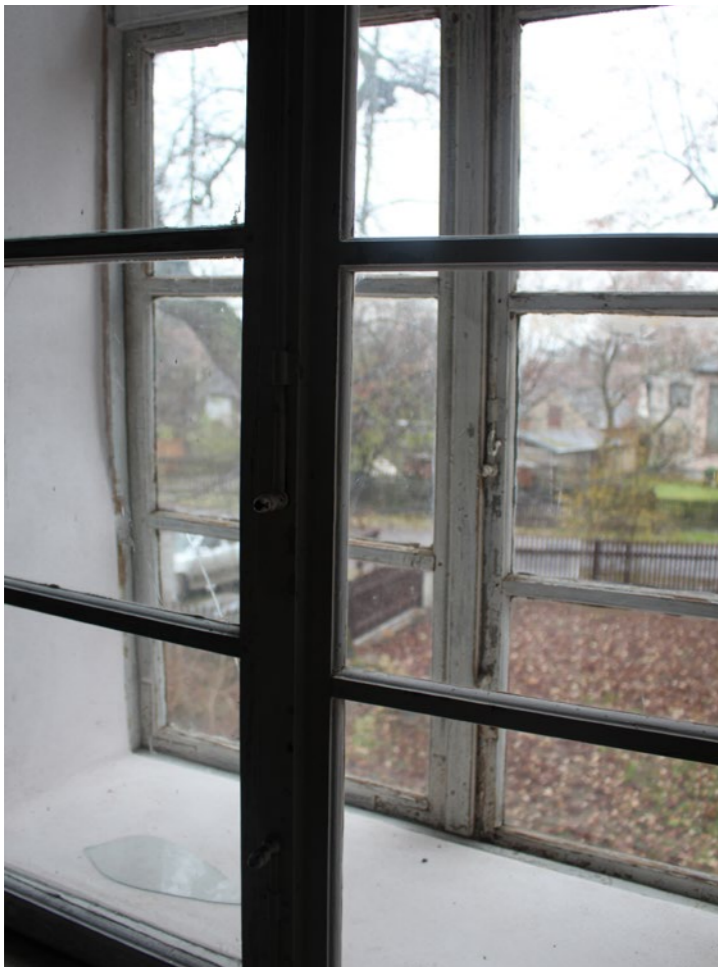
13

Objekt zámku byl vybaven klasicistními ven a dovnitř otevíravými deseti-tabulkovými okny s omítanou špaletou (obr. 13). Všechna vnitřní okna v patře, s originálním zástrčkovým mechanismem zavírání se zachovala. Okna jsou zčásti vybavena i vnitřními okenicemi. Na východní fasádě se dochovalo i jedno ven otevíravé okno. Ostatní ven otevíravá okna jsou novodobá. V objektu konírně se dochovaly klasicistní mříže v okenních otvorech severní fasády (obr. 8). Klasicistní jsou i vstupní dveře na schodiště v přízemí (obr. 6, 7) a pokračující schodiště na půdu. Jedná se o jednokřídlé dveře (obr. 9) s krabicovými zámky, lopatkovými závěsy, klikami, štítky, úchyty (obr. 10, 11) a nadsvětlíkem s motivem slunce.

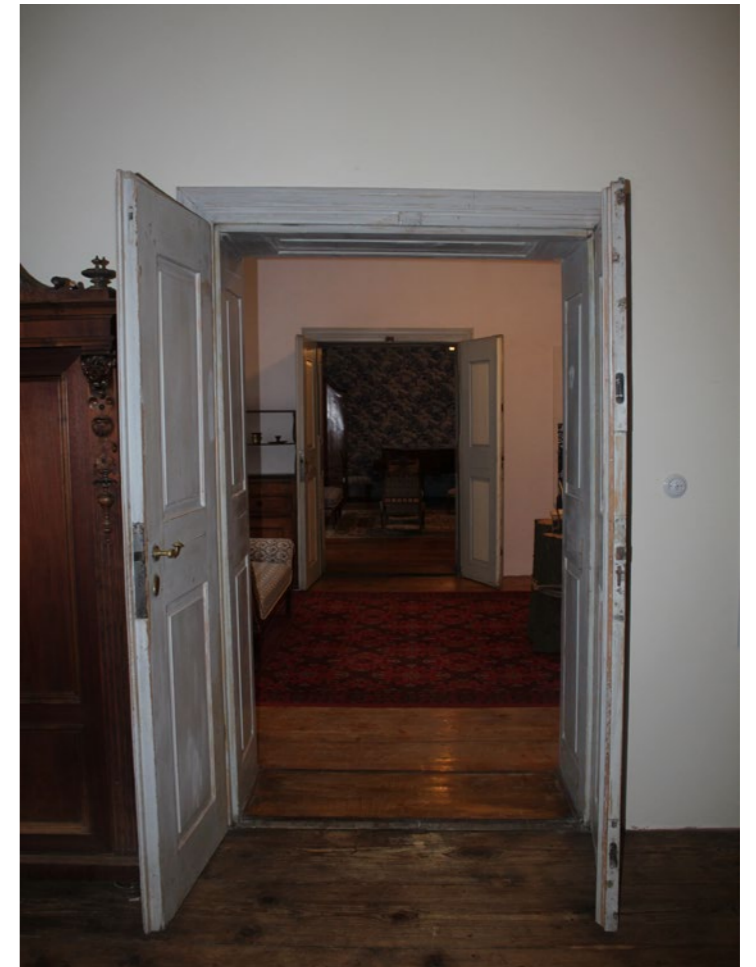
14

Dispozice patra s dvouraktem chodby a v řadě řazenými obytnými místnostmi spojenými enfiládou je patrně již z doby barokní výstavby zámku. Nově byly ve většině místností a v enfiládě (obr. 14) osazeny typické dvoukřídlé klasicistní dveře (obr. 15). Nové topení tvoří typická klasicistní kachlová kamna (obr. 16), ale jejich obsluha z chodby je ještě barokní. Klasicistní je také subtilní prosklenná příčka (obr. 17) s dveřmi v přízemí hlavní komunikační chodby (nádvoří - zahrada). Relativně luxusní interiér bytu v patře nechal provést patrně Karl Josef III. Palm - Gundelfingen a jako poslední šlechtický majitel zámek navštěvoval.

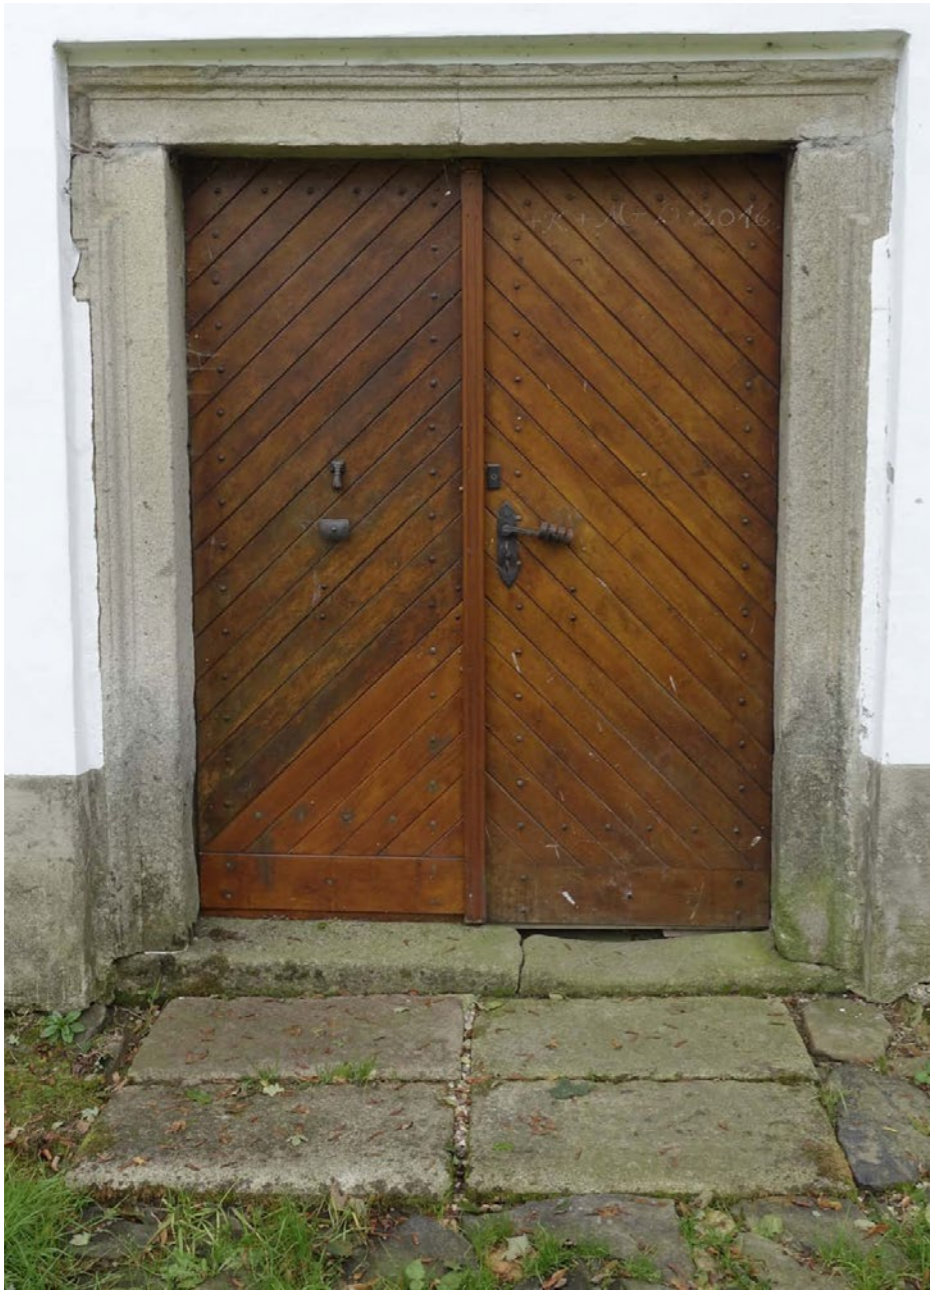
02

Dnes klasicistní zámeček v hospodářském areálu nese celou řadu stop barokní stavby. Barokní je zdivo a stropní konstrukce. Kamenné zdivo je odhaleno v adaptovaných přízemních prostorech (obr. 1). Nelze zcela vyloučit, že se zčásti jedná o pozůstatek starší stavby svobodného dvora, resp. tvrze. V patře je patrné zužování (ustupování) obvodového zdiva směrem ke koruně zdi.

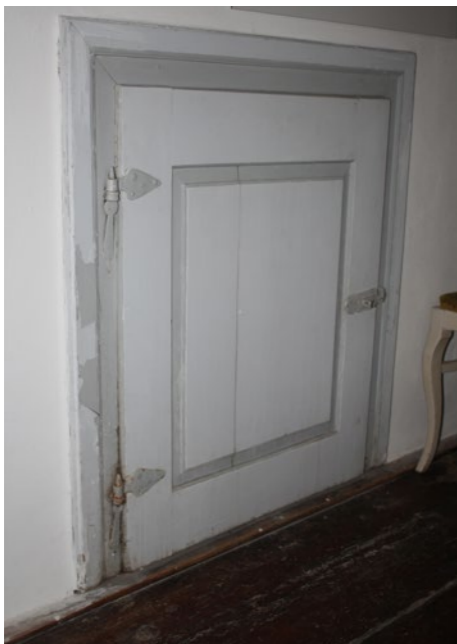
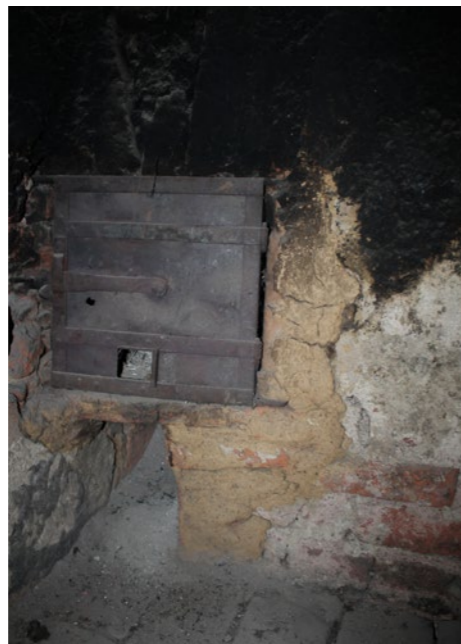
03 04

Barokní jsou v chodbě v patře vstupy do topeniště pokojů (obr. 3, 4) řazených v enfiládě. Jsou opatřeny dvířky s původním kováním. V přízemí zámku se dochovala barokní policová nika, ve 2. pol. 19. stol. upravená jako vestavěná skříň (obr. 14). Barokní stopy v dnes přepatované sýpce na západním okraji zámku byly popsány v kap. 6.

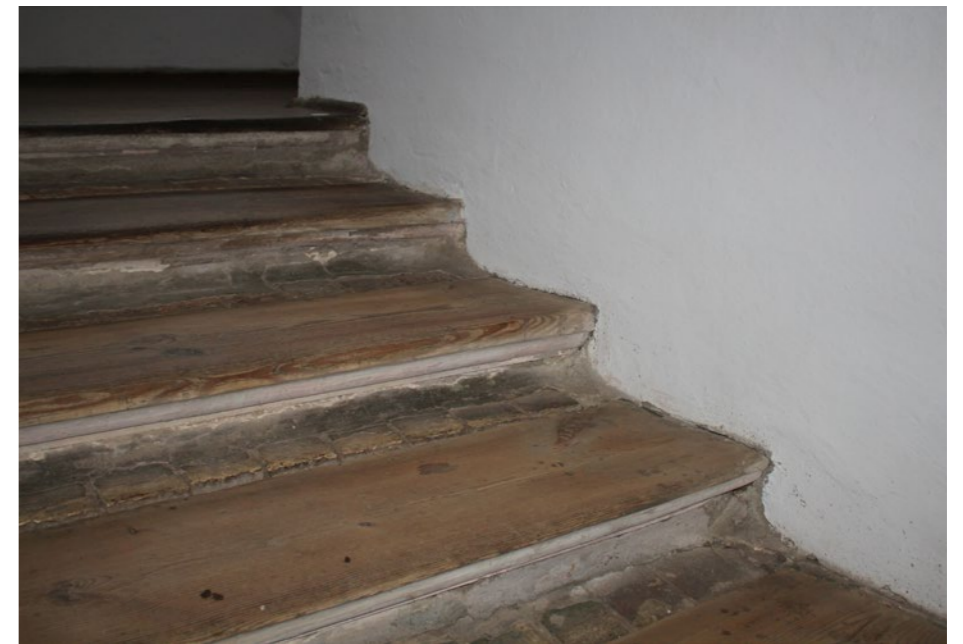
06

Barokní jsou podlahy ve vstupní chodbě, s velkými žulovými šlapáky (plotna), doplněné keramickou dlažbou (obr. 9) a segmentově zaklenuté schodiště do patra (obr. 6). Sklep pod zámkem má cihelnou valenou klenbu a cihelné schody (obr. 8, 10). Samostatný sklep pod dvorem je zaklenut valenou kamennou klenbou (obr. 7). Pokud předpokládáme, že se nad ním nacházela stavba, musela být zbouraná před stavbou barokního zámku (okenní osy stávajícího zámku). V tomto případě se jedná o starší pozůstatek svobodného dvora nebo tvrze. Sklep má dnes samostatný vstup ze dvora. Patrně ležácký sklep je dodatečně vybaven specifickými větracími průduchy ve stropě, které jsou ve dvoře opatřeny kamennými hlavicemi (obr. 11, 12).
