# REVITALIZACE STARÉ RADNICE VE VESELÍ NAD LUŽNICÍ

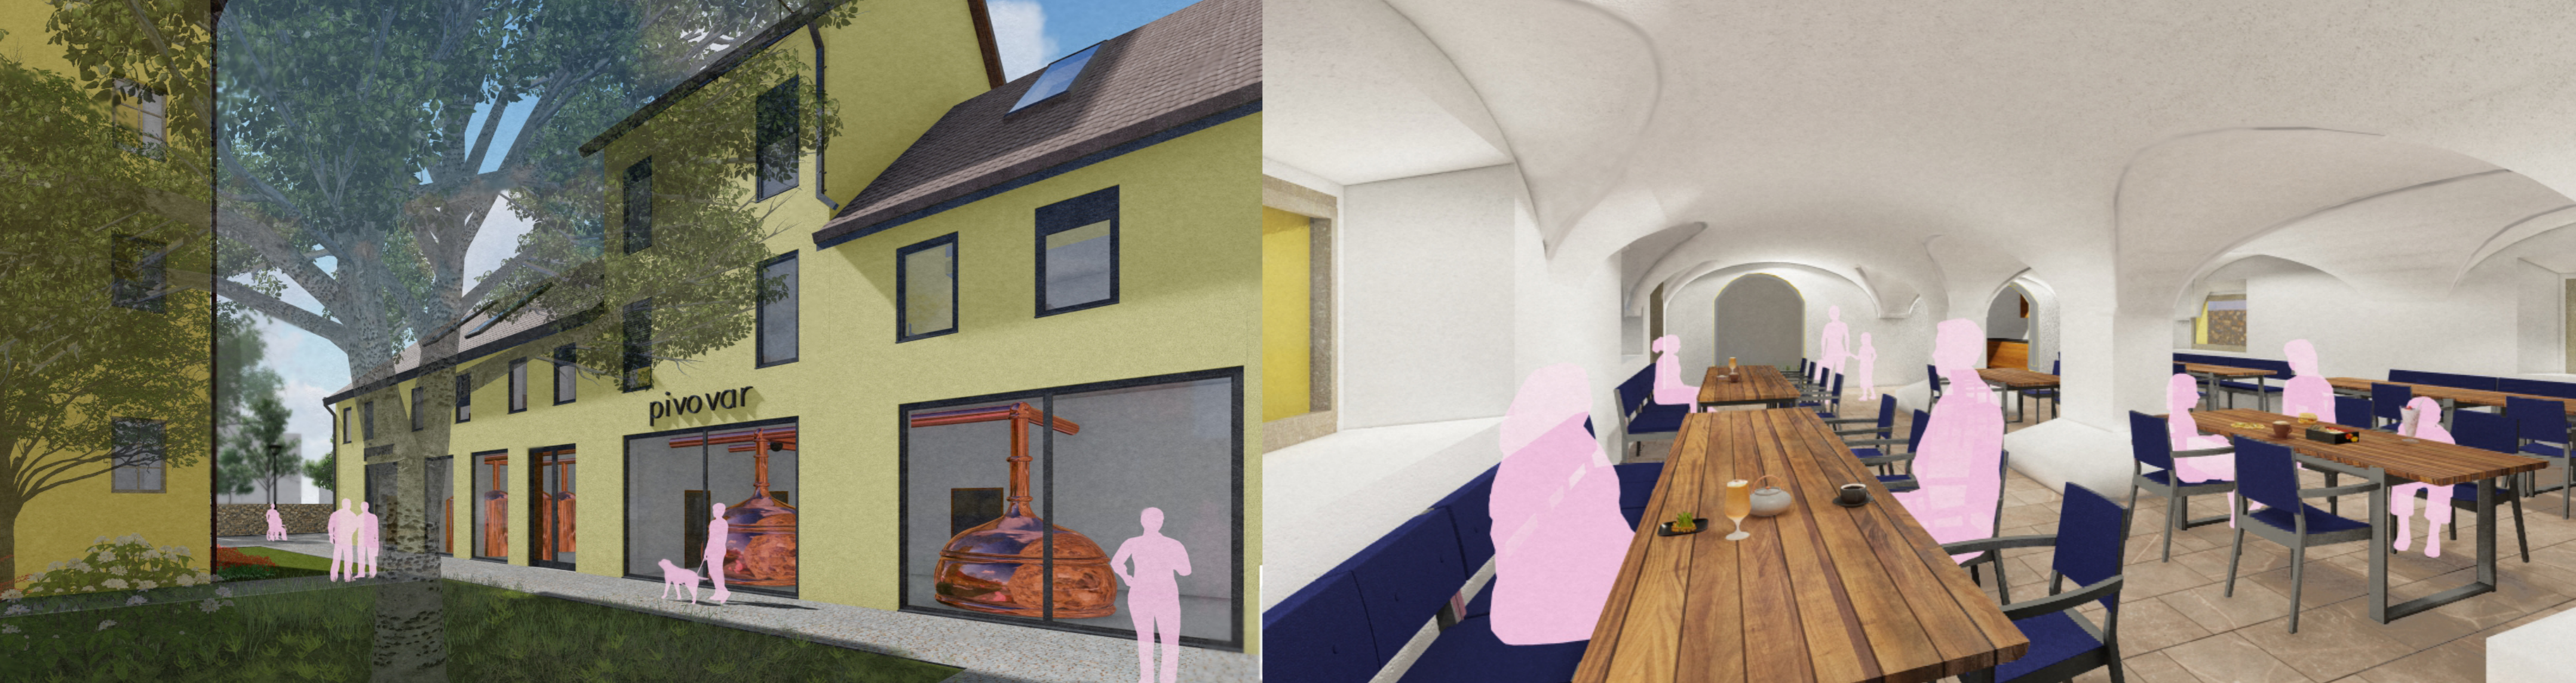
- 3.1. Podkrovní - technická m. TZB víceúčelového sálu
- 3.2. Podkrovní - technická m. galerie
- 3.3. Kancelář hospody
- 3.4. Byt č. 1
- 3.5. Byt č. 2
- 3.6. Byt č. 3 a 4
- 3.7. Byt č. 5

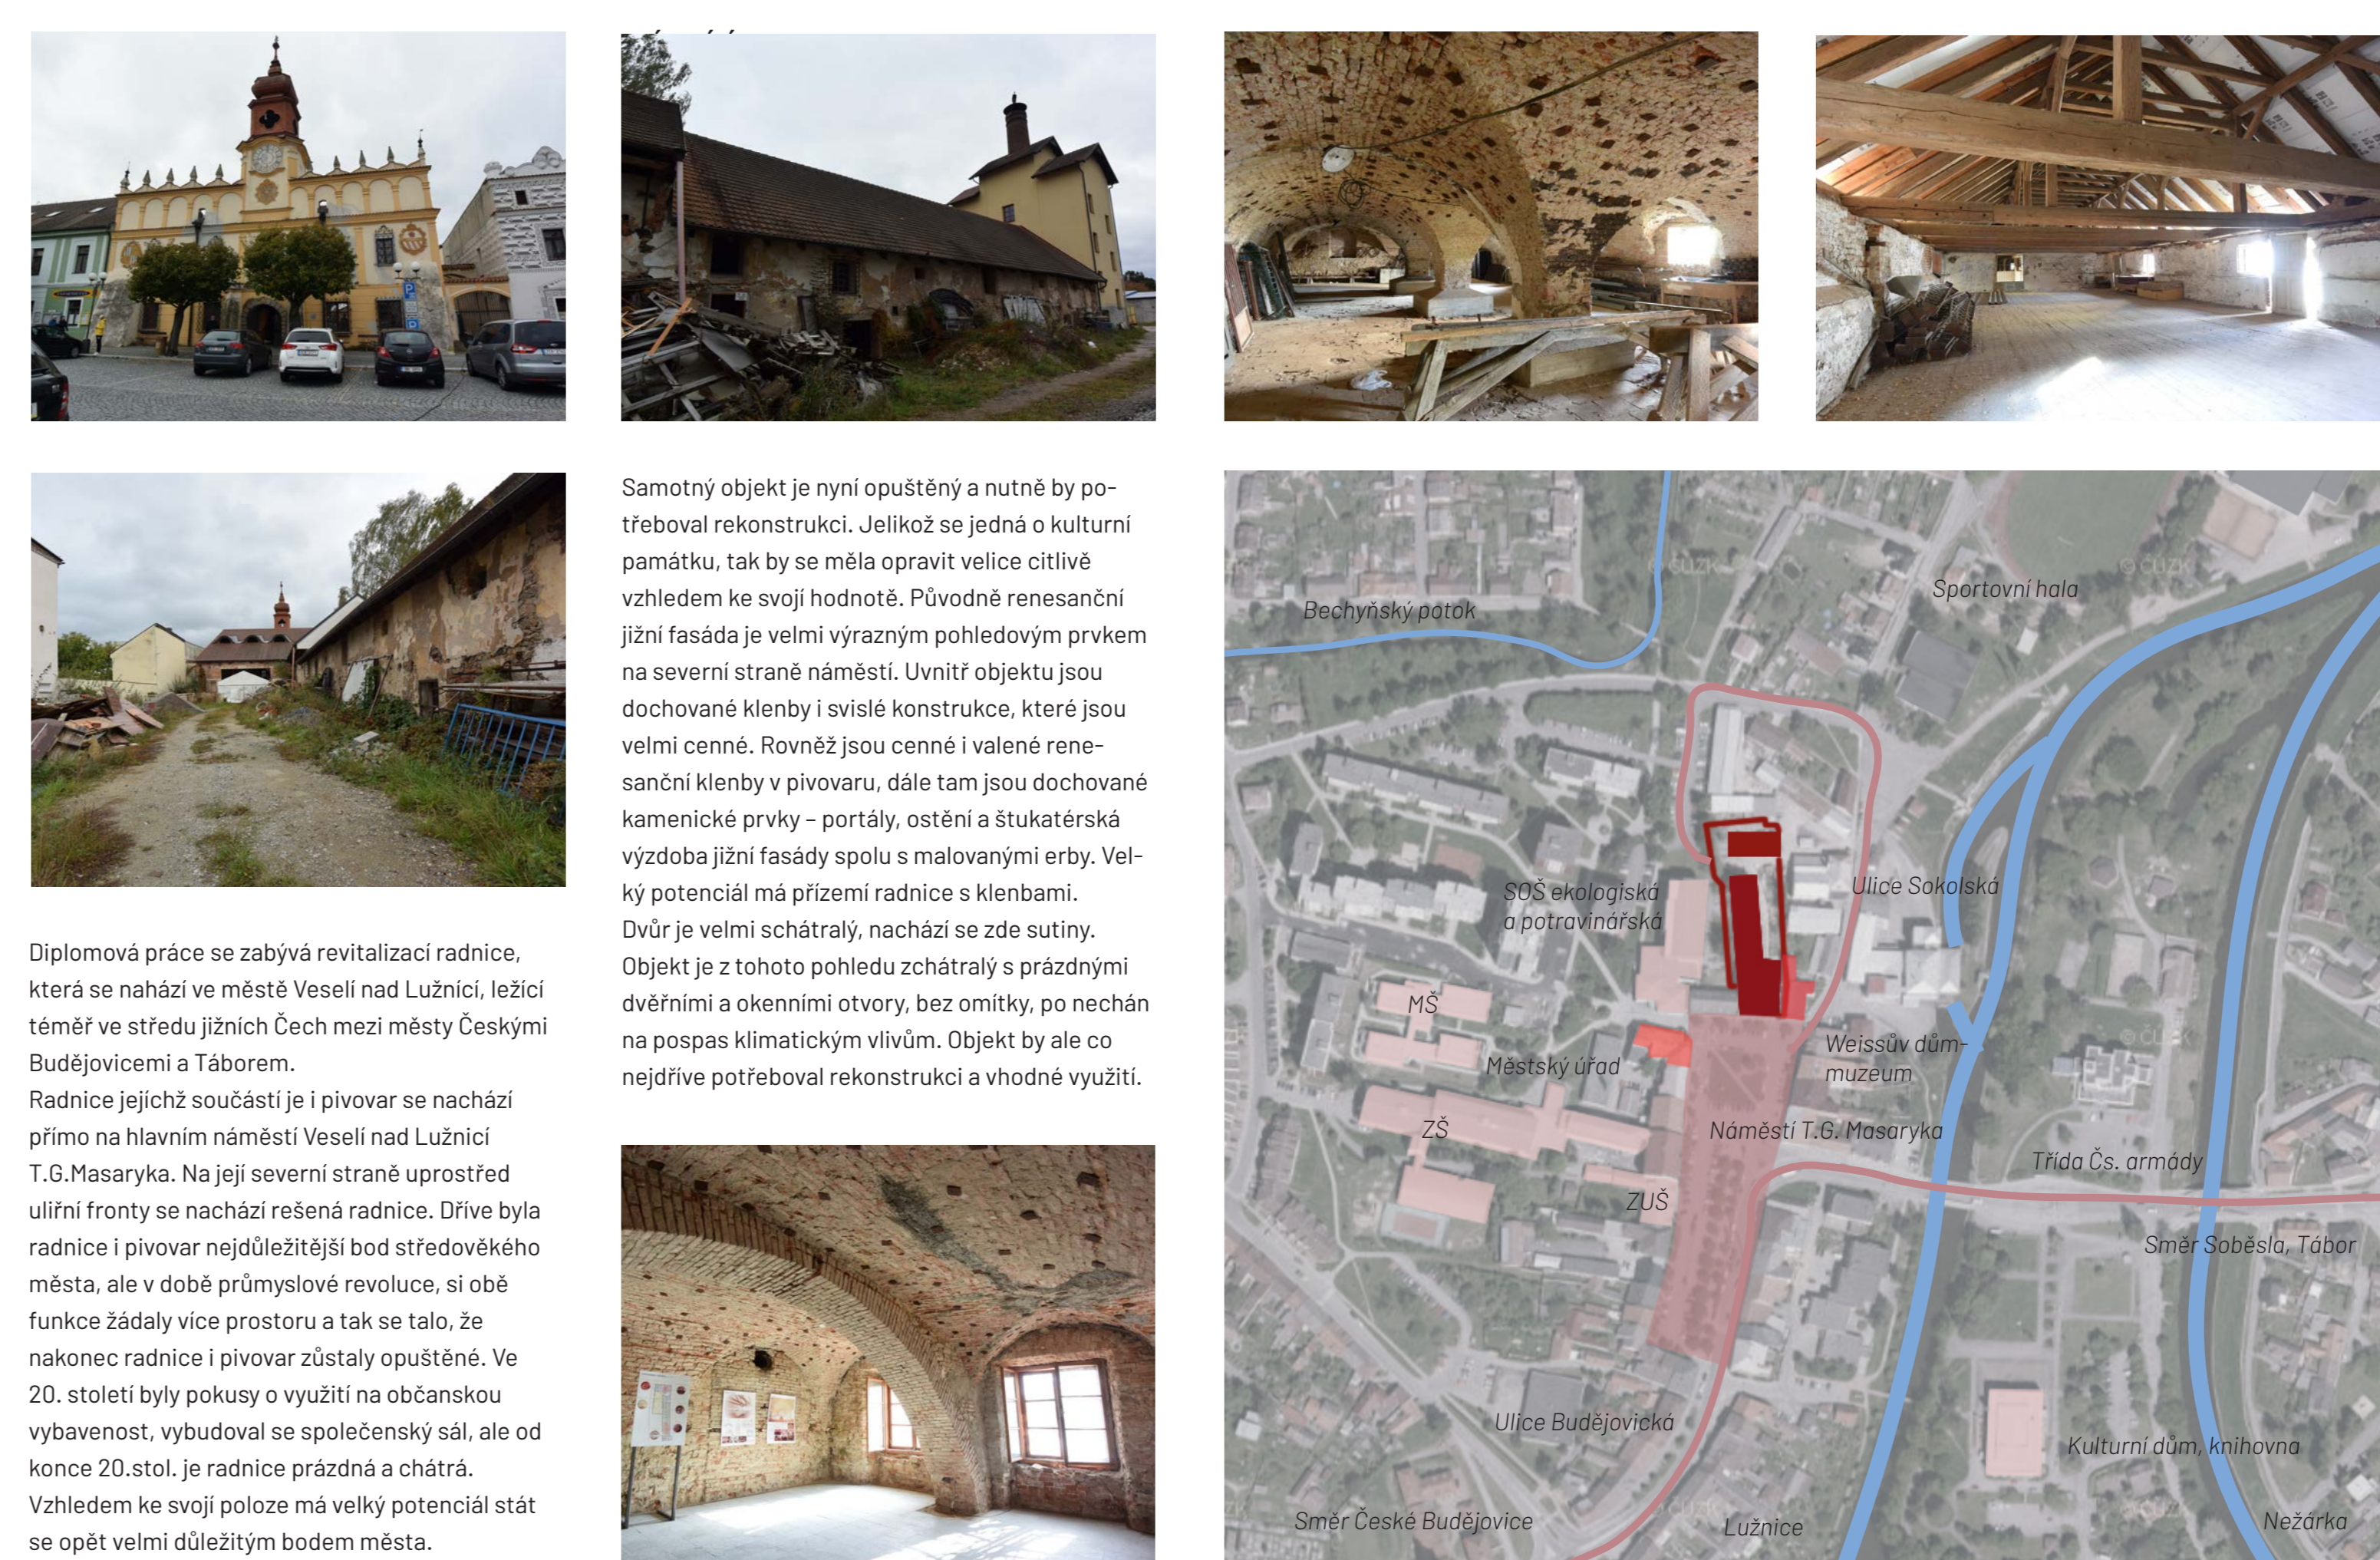
Samotný objekt je nyní upravený a natřeno, ale je potřeba dokončit rekonstrukci. Hlavní práce se týkají střechy a vnějšího vzhledu. Rekonstrukce zahrnuje i vnitřní úpravy a vybavení objektu. Vzhledem ke své poloze má velký potenciál stát se opět velmi důležitým bodem města.

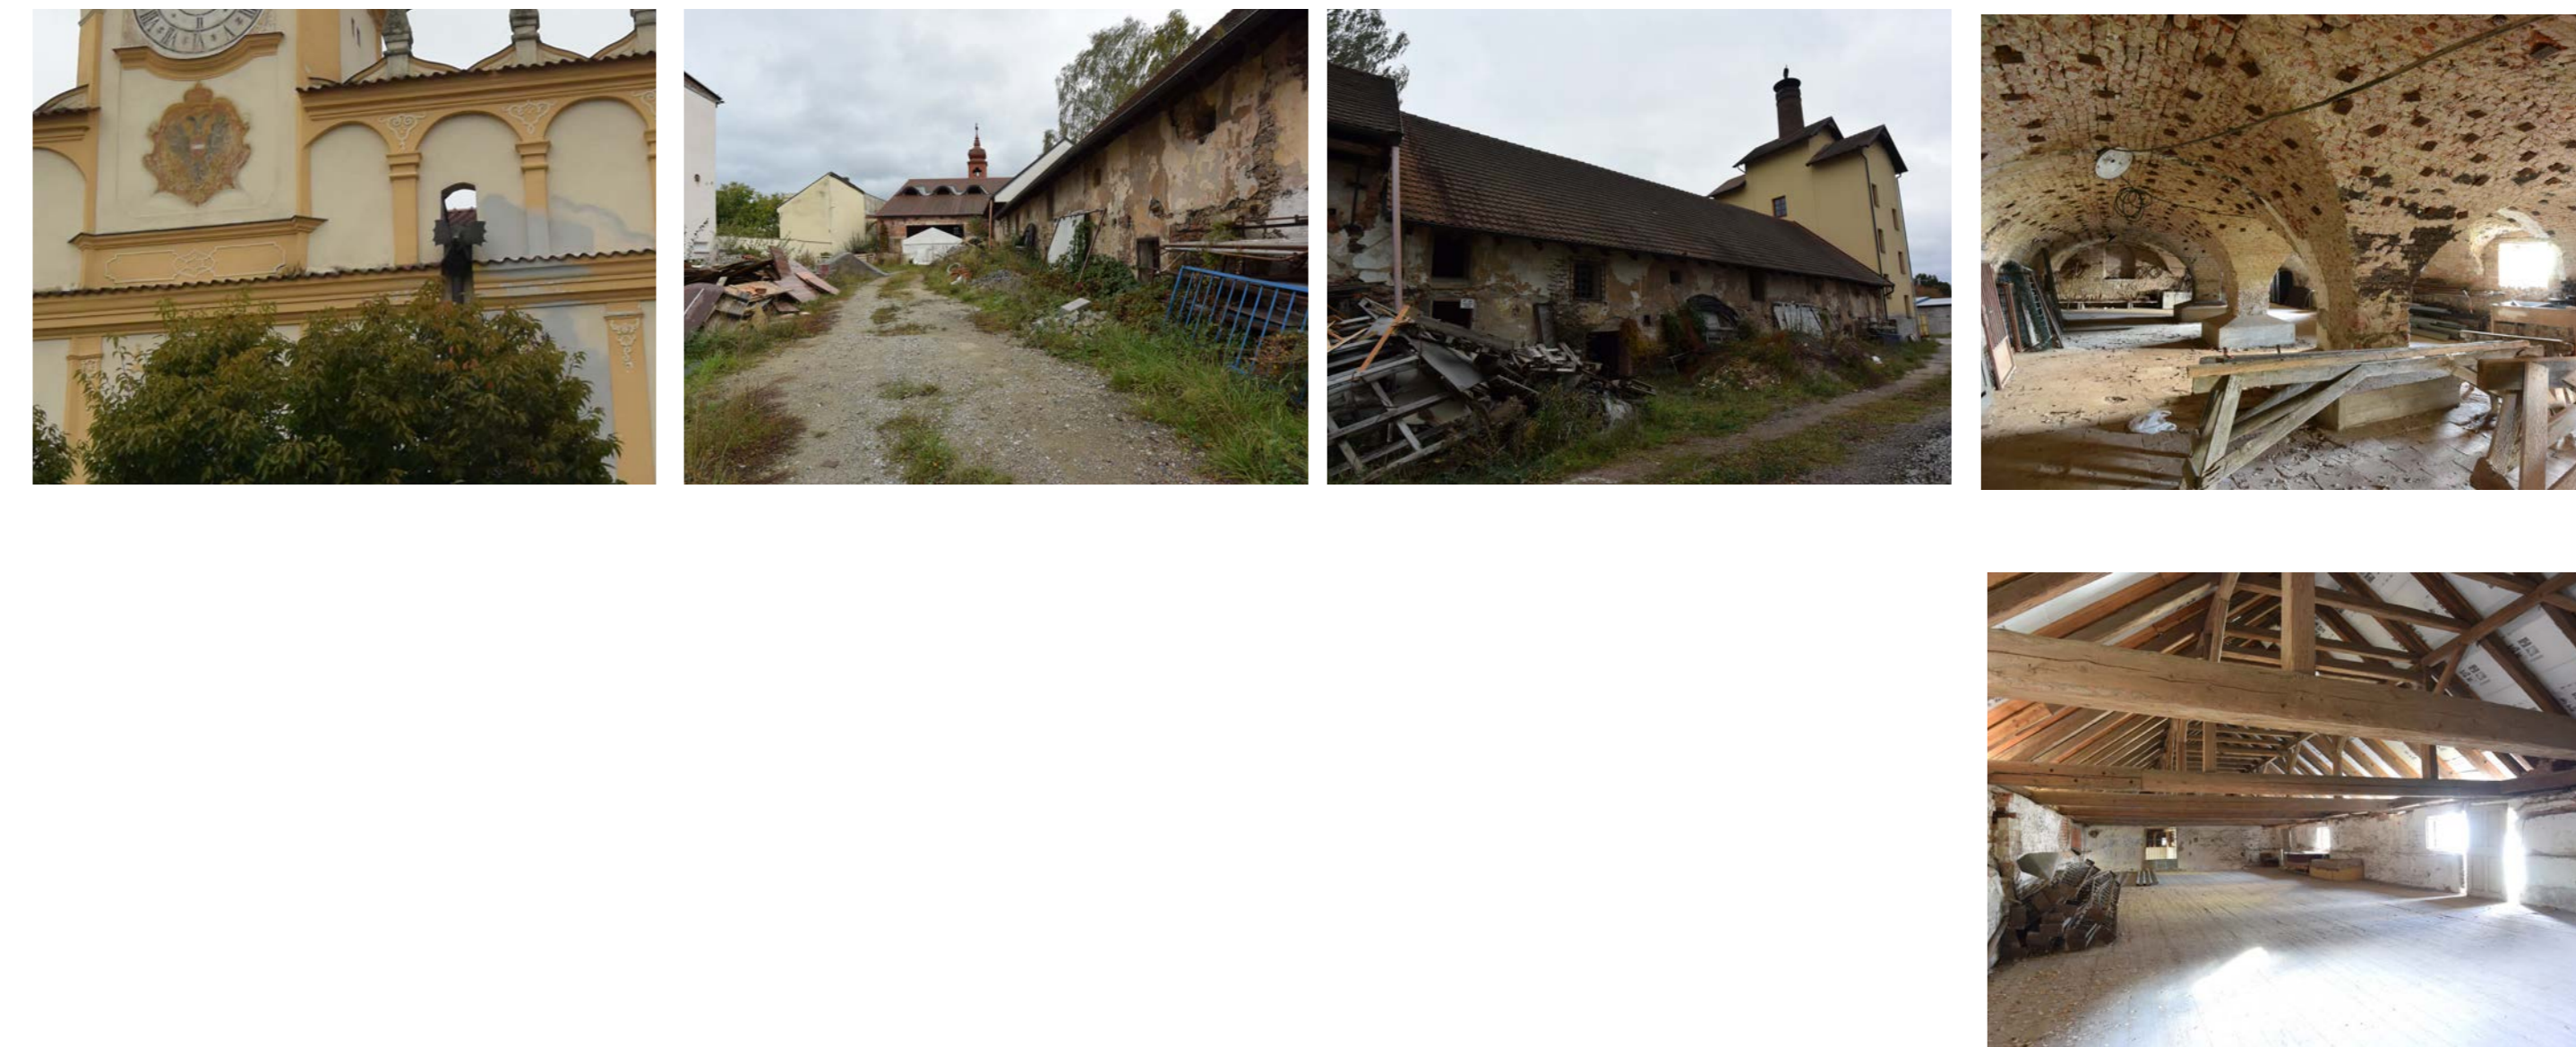
V novém objektu je restaurace v přízemí a dvě vrchní patra zaujímají ubytování s 16 pokoji po 2 lidech. Na koncích budovy jsou větší apartmány. Část objektu je podsklepená, obsahuje zázemí pro personál jako jsou lázně, sprchy a odpadkové místonosy. Více tam totiž schodit se začali číst budovy. Objekt se nachází vešle stěpa a je k ní kolony Vyratí tak úzký příchod mezi objekty. Restaurace má velkou prosklenou stěnu, tam kde je stěpa a vyzdíví tak její otok. Má také velké venkovní sezení směrem na pole a výhledem do krajiny. Fasáda je pokryta okrovou omítkou, aby nenarušovala pohled na stěpu. Do objektu vedou celkem čtyři vstupy, dva vedou do foyer jedné od stěpy a druhé z parkoviště, které je na severovýchodní straně. Jeden vstup je na terase restaurace a poslední je vstup pro zaměstnance.
